Artikel: Betriebserfahrungen mit Transformatoren
Autor: Kraft, A.
DOI: <https://doi.org/10.5169/seals-1056449>

Betriebserfahrungen mit Transformatoren

Von A. Kraft, Siebnen (Kt. Schwyz)

Im Kraftwerk Wäggital sind elf Hochspannungstransformatoren von je 16 500 kVA aufgestellt, welche nach durchschnittlich 20jährigem Betrieb revidiert wurden. Ueber die hiebei gemachten günstigen Erfahrungen wird im folgenden berichtet.

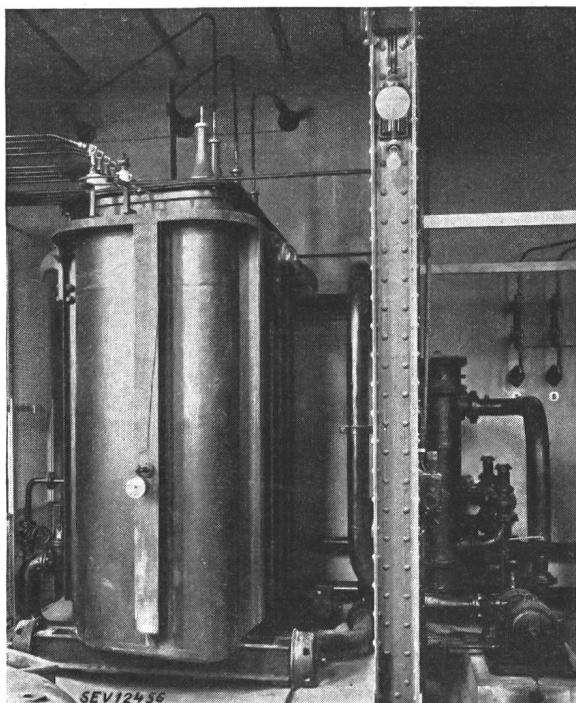
Die Durchführungen für 8,8 kV Spannung, in Fig. 1 und 2 sichtbar, bestehen aus einteiligem Porzellan, das mit Compoundmasse ausgegossen

und mit Bleiglätte in die Befestigungsflanschen eingekittet ist. Auf der 50-kV-Seite wurden Bak-dura-Durchführungen verwendet (Fig. 1). Die Befestigungsflanschen sind bei diesen auf dem Isoliermaterial aufgezogen, das den Leiter satt umschliesst.

Fig. 1.
Transformer mit Aussenkühlung
16 500 kVA; 8,8/50 kV; 50 Hz.

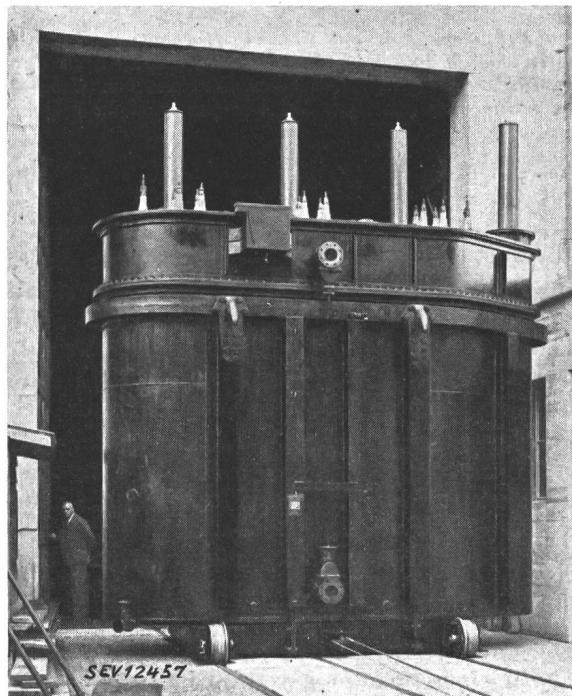
Fig. 2.
Transformer beim Transport zum Aufstellungsort
16 500 kVA; 8,8/150 kV; 50 Hz.

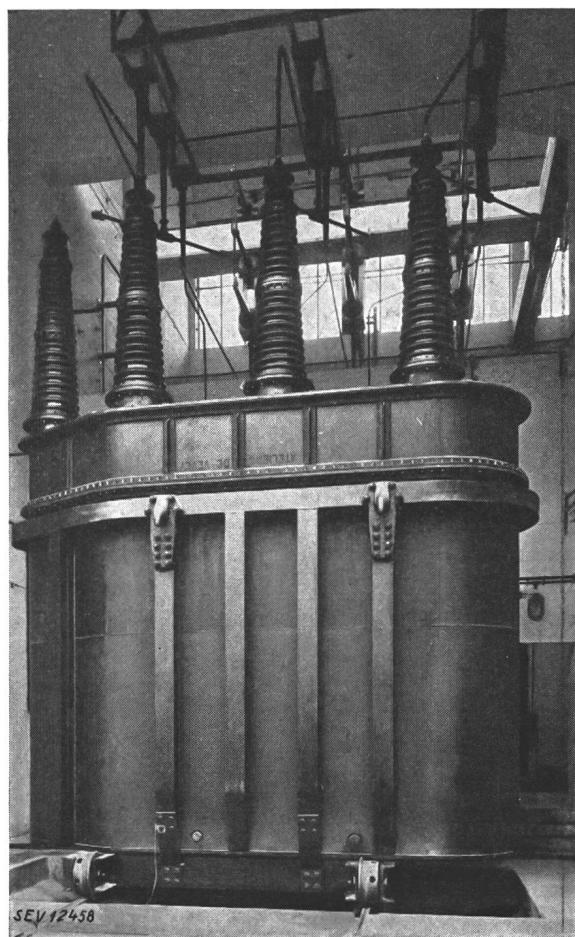
Die 150-kV-Durchführungen haben dreiteilige, ölfüllte Porzellankörper (Fig. 3). Die Verbindungs- und Befestigungsflanschen sind auf dem Porzellan aufgekittet.

Fig. 3.
Transformer am Aufstellungsort
16 500 kVA; 50/150 kV; 50 Hz.
