Artikel: Versuche mit Stossspannung an Transformatoren
Autor: Beldi, F.
DOI: <https://doi.org/10.5169/seals-1057372>

Versuche mit Stoßspannung an Transformatoren

Von F. Beldi, Baden

Das Umwickeln einiger älterer Transformatoren auf andere Spannungen gab Gelegenheit, sie vorher einer eingehenden Stoßprüfung zu unterziehen. Die Transformatoren von 24 und 160 kVA, 8000 V, erlitten nur bei der Prüfung mit abgeschnittenen Stößen Beschädigungen. Die Transformatoren von 2000 und 5000 kVA, 45 000 V, hielten allen Stoßprüfungen ohne Schaden zu nehmen stand. Aus den Ergebnissen der vorliegenden Untersuchungen und unter Beachtung der Betriebserfahrungen in modernen Netzen kann der Schluss gezogen werden, dass die Transformatoren den in der Praxis auftretenden Stoßbeanspruchungen gewachsen sind.

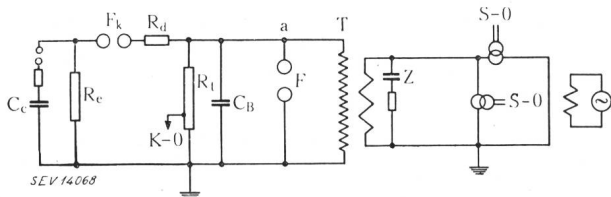
Prüfschaltung für die Stossversuche an den Transformatoren von 24, 160 und 5000 kVA Leistung

Die zu prüfenden Dreiphasen-Transformatoren T sind in Fig. 1 übersichtshalber als Einphasen-Transformatoren eingezeichnet. Die Stöße wurden nur einpolig (U , V bzw. W) zugeführt, wobei immer eine nicht gestossene Säulenwicklung kurzgeschlossen und geerdet wurde. Die Erregung mit Betriebsfrequenz erfolgte ebenfalls einphasig auf der Unterspannungsseite mit voller Sternspannung.

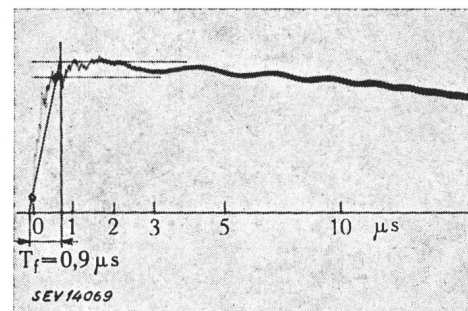
Kathodenstrahl-Oszillogramm der Stoßspannung beim Versuch am 24-kVA-Transformator
Frontverlauf der Stossstelle

Wie aus den KO-Oszillogrammen Fig. 2 und 3 ersichtlich ist, wurden die Versuche an diesem Transformator mit einer Stoßspannung von zirka $0,9 \mu s$ Frontdauer und einer Halbwertdauer von $45 \mu s$, also mit einem Stoss $0,9|45$ durchgeführt.

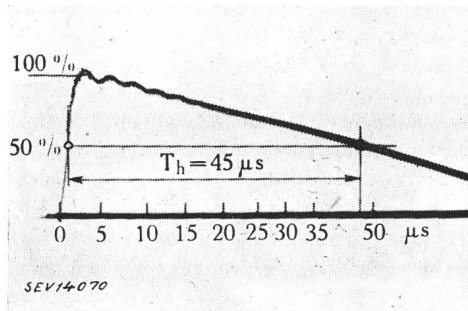
Fig. 3

Kathodenstrahl-Oszillogramm der Stoßspannung beim Versuch am 24-kVA-Transformator
Rückenverlauf der Stossstelle

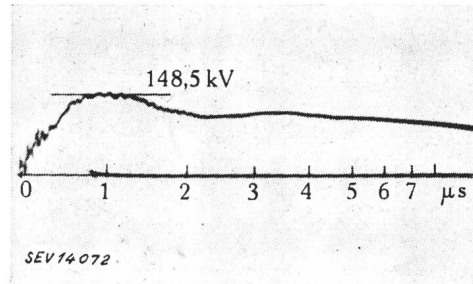
Fig. 6

Kathodenstrahl-Oszillogramm der Stoßspannung für den Versuch am 2000-kVA-Transformator
Stoss am Stossgenerator ohne Prüfobjekt aufgenommen

Den mit dem KO aufgenommenen Stoss zeigt Fig. 6. Während der Aufnahme wurde die Kopplungsfunkstrecke F_K überbrückt und der Transformator T nicht angeschlossen. Die Frontdauer beträgt nur zirka $0,7 \mu s$ und die Halbwertdauer zirka $22 \mu s$. Durch die Leitung von zirka 30 m Länge zwischen Stossgenerator und Prüfobjekt sowie die

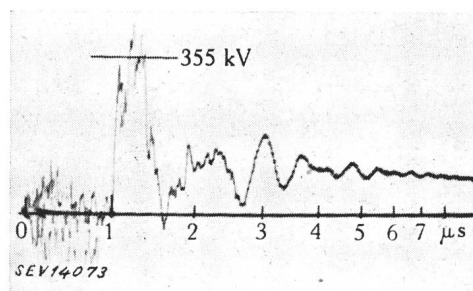
Kathodenstrahl-Oszillogramm der Stoßspannung am 2000-kVA-Transformator
Stoss am Prüfobjekt bei offener Kopplungsfunkstrecke F_K
Stoss 160 kV
Durch Reflexion hervorgerufene Ueberspannungsspitze ca. 355 kV

Eingangskapazität des Transformators wird dem Stoss eine starke Schwingung (Schwingungsdauer zirka $0,5 \mu s$) überlagert. Oszillogramm Fig. 7 zeigt diese Schwingung, aufgenommen bei offener Schaltfunktstrecke, also in der Schaltung für die Stossprüfung mit Erregung des Transformators auf der Primärseite. Die durch das Ansprechen der Kopp-

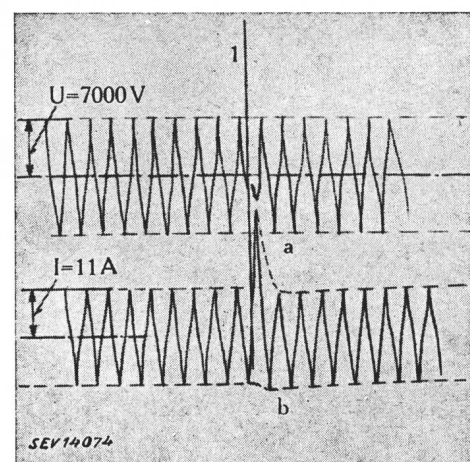
Bei den ersten Stössen an Säule W wurden nach Tabelle VI Blasen beobachtet, die eventuell von kleinen Lufteinschlüssen herrühren. (Am Transformator wurde bei der Einlieferung der Sternpunkt herausgeführt.) Wie die weiteren Messreihen zeigen, konnten bei den Versuchen mit höheren Spannungen keine Blasen mehr beobachtet werden. Das Schleifenoszillogramm Fig. 8, welches während dieser Stossversuche aufgenommen wurde, zeigt den Spannungs- und Stromverlauf auf der Primärseite des Transformators. Es vermag keinen eindeutigen Schluss auf einen eventuellen Defekt während des Stossvorganges zu geben, weil der während der kurzzeitigen Zündung der Kopplungsfunkenstrecke entstehende Belastungsstrom (herrührend vom Stossgenerator) einen ebenfalls betriebsfrequenten Stromstoss verursacht.

Fig. 8
Schleifen-Ozillogramm beim Stossversuch am 2000-kVA-Transformator

Oben Spannungsverlauf, unten Stromverlauf
 1 Augenblick des Stosses
 a, b Ausgleichschwingungen

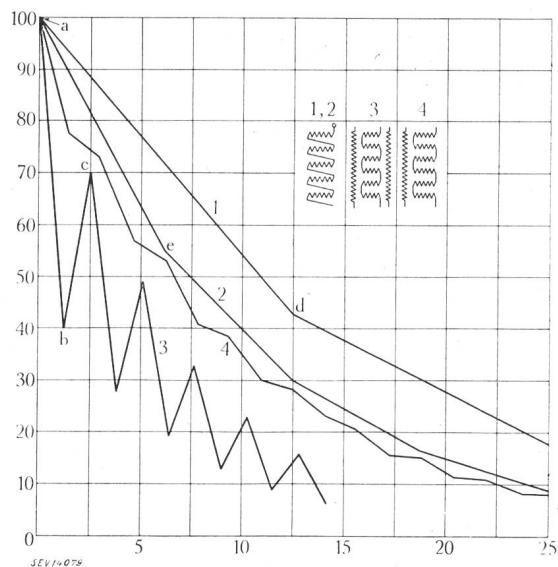
24-, 160-, 2000- und 5000-kVA-Transformator

Wie aus Fig. 13 ersichtlich ist, entfallen auf die ersten 7...11 % der Spulen im allgemeinen die halbe Stoßspannung. Einzig der 2000-kVA-Transformator (3) macht infolge seines abweichenden Wicklungsaufbaues eine Ausnahme, indem die erste Halbspule (1,3 % der Wicklung) zirka 60 % der auftretenden Spannung aufnimmt (a—b). Die ungewohnte, sägezahnartige Kurve der Spannungsverteilung hängt mit der relativ starken gegenseitigen Kopplung der einzelnen Spulen zusammen. Sie ist auf das Fehlen von Oelschlitten zwischen den Spulen, die bei modernen Transformatoren üblich sind, zurückzuführen.

Ausser der Windungsisolation muss auch die Isolation über die Spulen untersucht werden, im sogenannten Spulenschlitz, in welchem die höchste Beanspruchung zwischen Anfang und Ende einer Doppelspule auftritt. Bei diesem Transformator — der, wie bereits erwähnt, sämtlichen Prüfungen standhielt — ist diese auch nicht gross und beträgt im schlimmsten Fall nur 30 % (Fig. 13) der einfallenden Rechteckwelle (a—c).
