Zeitschrift: Bulletin de l'Association suisse des électriciens
Herausgeber: Association suisse des électriciens
Band: 37 (1946)
Heft: 26

Artikel: Versuche mit Stossspannung an Transformatoren
Autor: Beldi, F.
DOI: <https://doi.org/10.5169/seals-1057372>

Versuche mit Stoßspannung an Transformatoren

Von F. Beldi, Baden

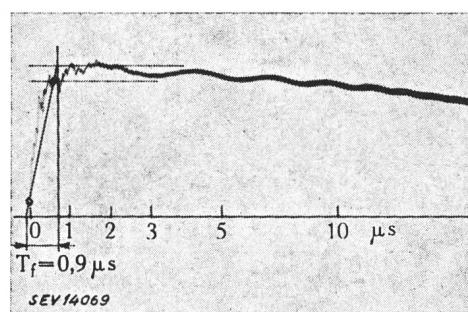
Fig. 2
Kathodenstrahl-Oszillogramm der Stoßspannung beim Versuch am 24-kVA-Transformator
Frontverlauf der Stosswelle

Wie aus den KO-Oszillogrammen Fig. 2 und 3 ersichtlich ist, wurden die Versuche an diesem Transformator mit einer Stoßspannung von zirka $0,9 \mu s$ Frontdauer und einer Halbwertsdauer von $45 \mu s$, also mit einem Stoss $0,9|45$ durchgeföhr.

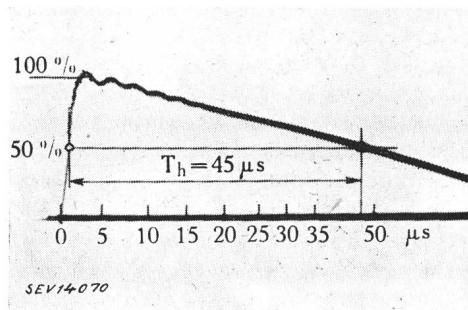
Fig. 3

Kathodenstrahl-Oszillogramm der Stoßspannung beim Versuch am 24-kVA-Transformator
Rückenverlauf der Stoßwelle

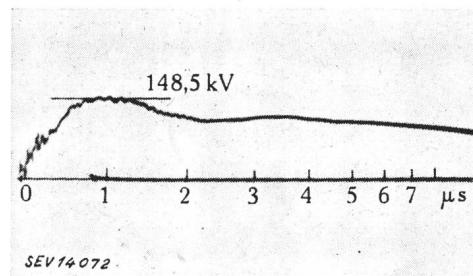
Fig. 6

Kathodenstrahl-Oszilloskop-Schirm der Stoßspannung für den Versuch am 2000-kVA-Transformator
Stoss am Stossgenerator ohne Prüfobjekt aufgenommen

Den mit dem KO aufgenommenen Stoss zeigt Fig. 6. Während der Aufnahme wurde die Kopplungsfunkensstrecke *F_K* überbrückt und der Transformator *T* nicht angeschlossen. Die Frontdauer beträgt nur zirka 0,7 μ s und die Halbwertdauer zirka 22 μ s. Durch die Leitung von zirka 30 m Länge zwischen Stossgenerator und Prüfobjekt sowie die

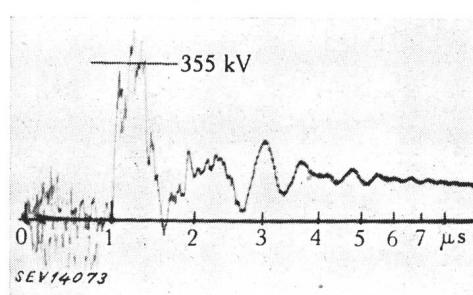
Kathodenstrahl-Oszilloskop-Schirm der Stoßspannung am 2000-kVA-Transformator
Stoss am Prüfobjekt bei offener Kopplungsfunkensstrecke *F_K*
Stoss 160 kV
Durch Reflexion hervorgerufene Ueberspannungsspitze ca. 355 kV

Eingangskapazität des Transformators wird dem Stoss eine starke Schwingung (Schwingungsdauer zirka 0,5 μ s) überlagert. Oszilloskop-Schirm Fig. 7 zeigt diese Schwingung, aufgenommen bei offener Schaltung für die Stossprüfung mit Erregung des Transformators auf der Primärseite. Die durch das Ansprechen der Kopp-

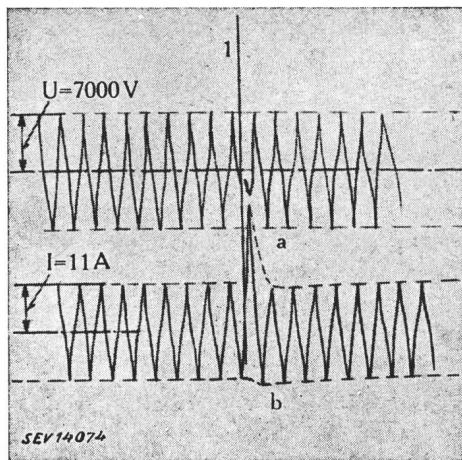
Fig. 8
Schleifen-Oszillogramm beim Stossversuch am 2000-kVA-Transformator

Oben Spannungsverlauf, unten Stromverlauf
1 Augenblick des Stosses
a, b Ausgleichschwingungen

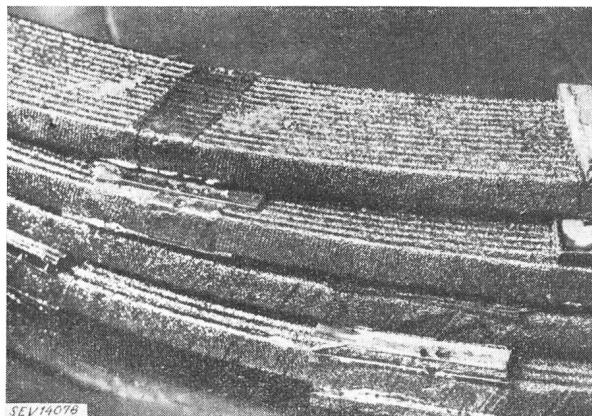
spule wurde die Preßspandistanzierung durchschlagen. An beiden Stellen waren je zwei kleine Löcher von 1,5 mm Durchmesser, was auch Fig. 12 zeigt, vorhanden.

Die Spulenüberschläge müssen sehr schnell gelöscht haben, da die Brandstellen an den Isolationen relativ klein ausgefallen sind.

Stossversuch am 5000-kVA-Transformator

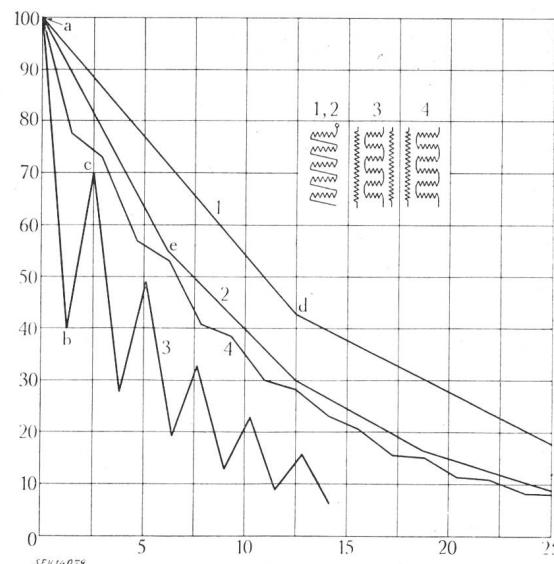
24-, 160-, 2000- und 5000-kVA-Transformator
Anfangsspannungsverteilung bei auftreffender Rechteckwelle.
Infolge der doppelkonzentrischen Wicklungsanordnung beim 2000-kVA-Transformator entstehen über die Spulen grössere Beanspruchungen, nicht aber von Spule zu Spule
Ordinate: Spannung in %
Abszisse: Spulen/Phase in %
1 24 kVA. 2 160 kVA. 3 2000 kVA. 4 5000 kVA

Wie aus Fig. 13 ersichtlich ist, entfallen auf die ersten 7...11 % der Spulen im allgemeinen die halbe Stoßspannung. Einzig der 2000-kVA-Transformator (3) macht infolge seines abweichenden Wicklungsaufbaues eine Ausnahme, indem die erste Halbspule (1,3 % der Wicklung) zirka 60 % der auftretenden Spannung aufnimmt (a—b). Die ungewohnte, sägezahnartige Kurve der Spannungsverteilung hängt mit der relativ starken gegenseitigen Kopplung der einzelnen Spulen zusammen. Sie ist auf das Fehlen von Oelschlitten zwischen den Spulen, die bei modernen Transformatoren üblich sind, zurückzuführen.

Ausser der Windungsisolation muss auch die Isolation über die Spulen untersucht werden, im sogenannten Spulenschlitz, in welchem die höchste Beanspruchung zwischen Anfang und Ende einer Doppelspule auftritt. Bei diesem Transformator — der, wie bereits erwähnt, sämtlichen Prüfungen standhielt — ist diese auch nicht gross und beträgt im schlimmsten Fall nur 30 % (Fig. 13) der einfallenden Rechteckwelle (a—c).
