Eine Gewitterstörung in der Unterstation Bätterkinden der Bernischen Kraftwerke A.-G. (BKW)

Kurze Beschreibung der Entstehung und der Auswirkungen

Von K. Berger, Zürich

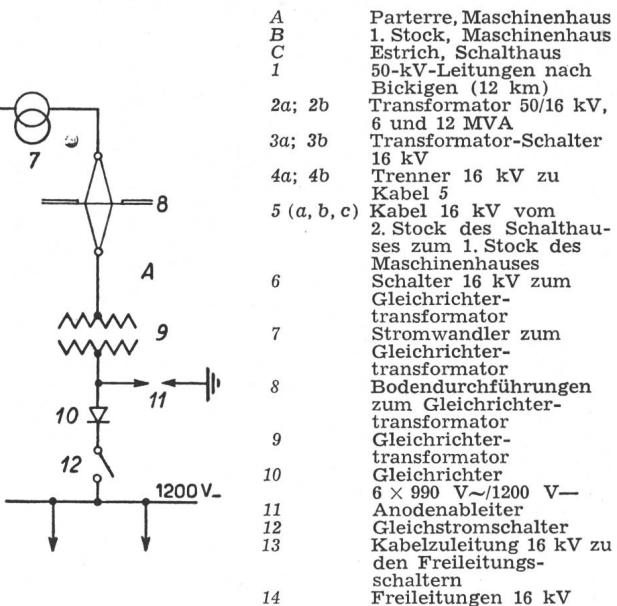
Die Schaltung der Unterstation Bätterkinden ist im Schema der Fig. 1 dargestellt. Am 9. Mai 1952 ereignete sich um 23.24 Uhr im Anschluss an einen
