A la collégiale de Saint-Ursanne

Deux aspects de la restauration

par G. Gerster et M. Hauser

1. L'assainissement statique des voûtes de la nef principale

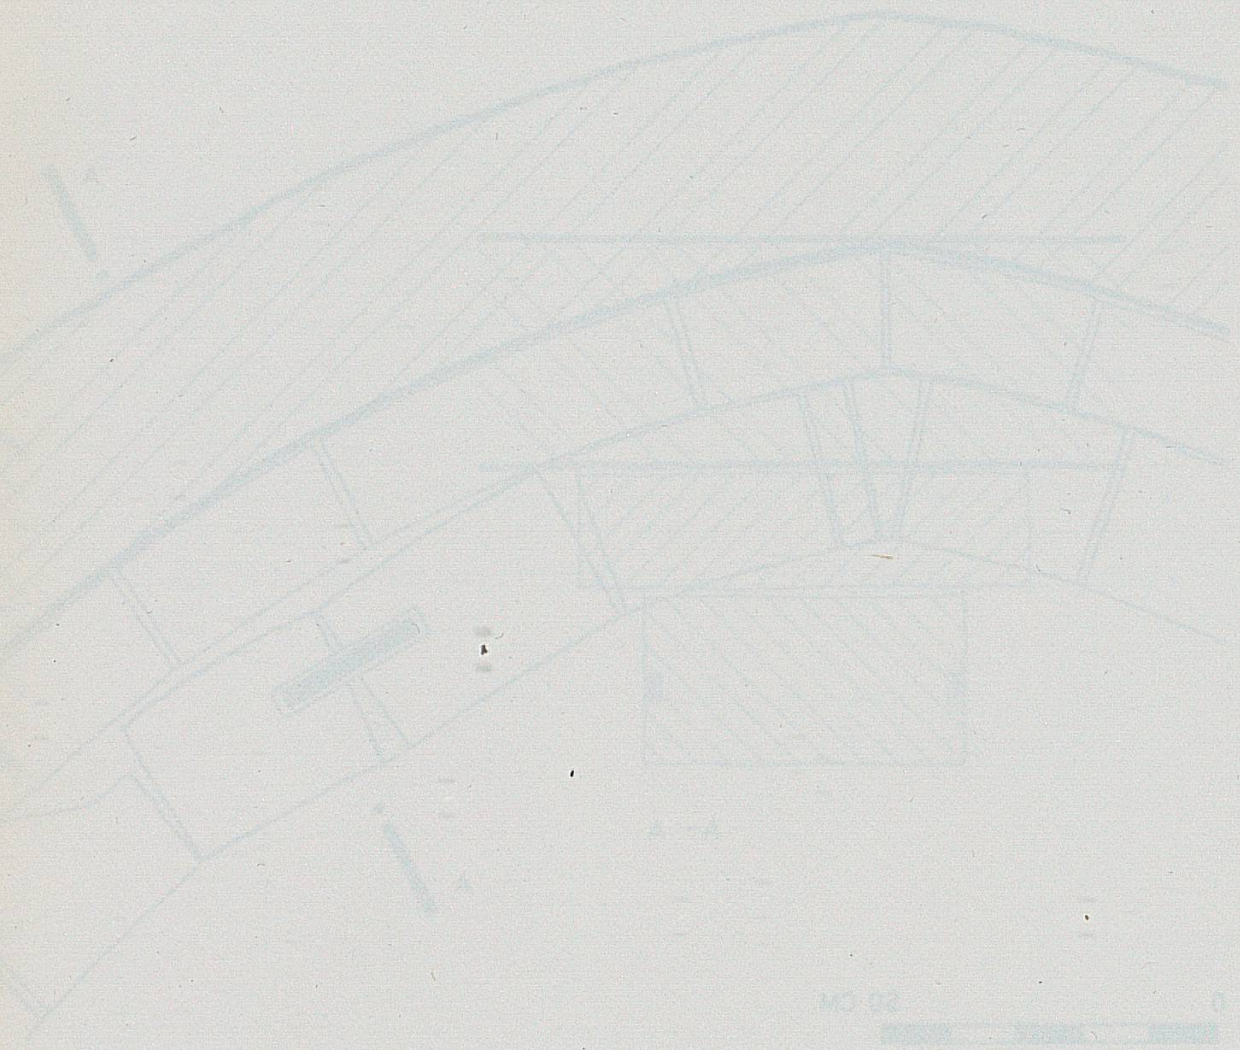
Fig. 1 — Plan des principales zones géologiques, au de l'ouest et centre.

On appliqua les mesures d'assainissement avec des précautions particulières. Ainsi, les joints ne furent d'abord reconstitués qu'à moitié, sur une seule face des arcs, et l'autre partie ne fut traitée qu'après durcissement suffisant de la première. Par sécurité, les voussoirs qui étaient sortis de la courbure originale de l'arc de manière manifestement trop dangereuse furent en outre fixés l'un à l'autre au moyen de crochets en acier inoxydable ; les points d'ancrage nécessaires à cet effet ne furent pas forés au compresseur, mais à l'aide de petites perceuses spéciales, pour éviter au mieux les vibrations. (*Voir fig. 1 et 2.*)

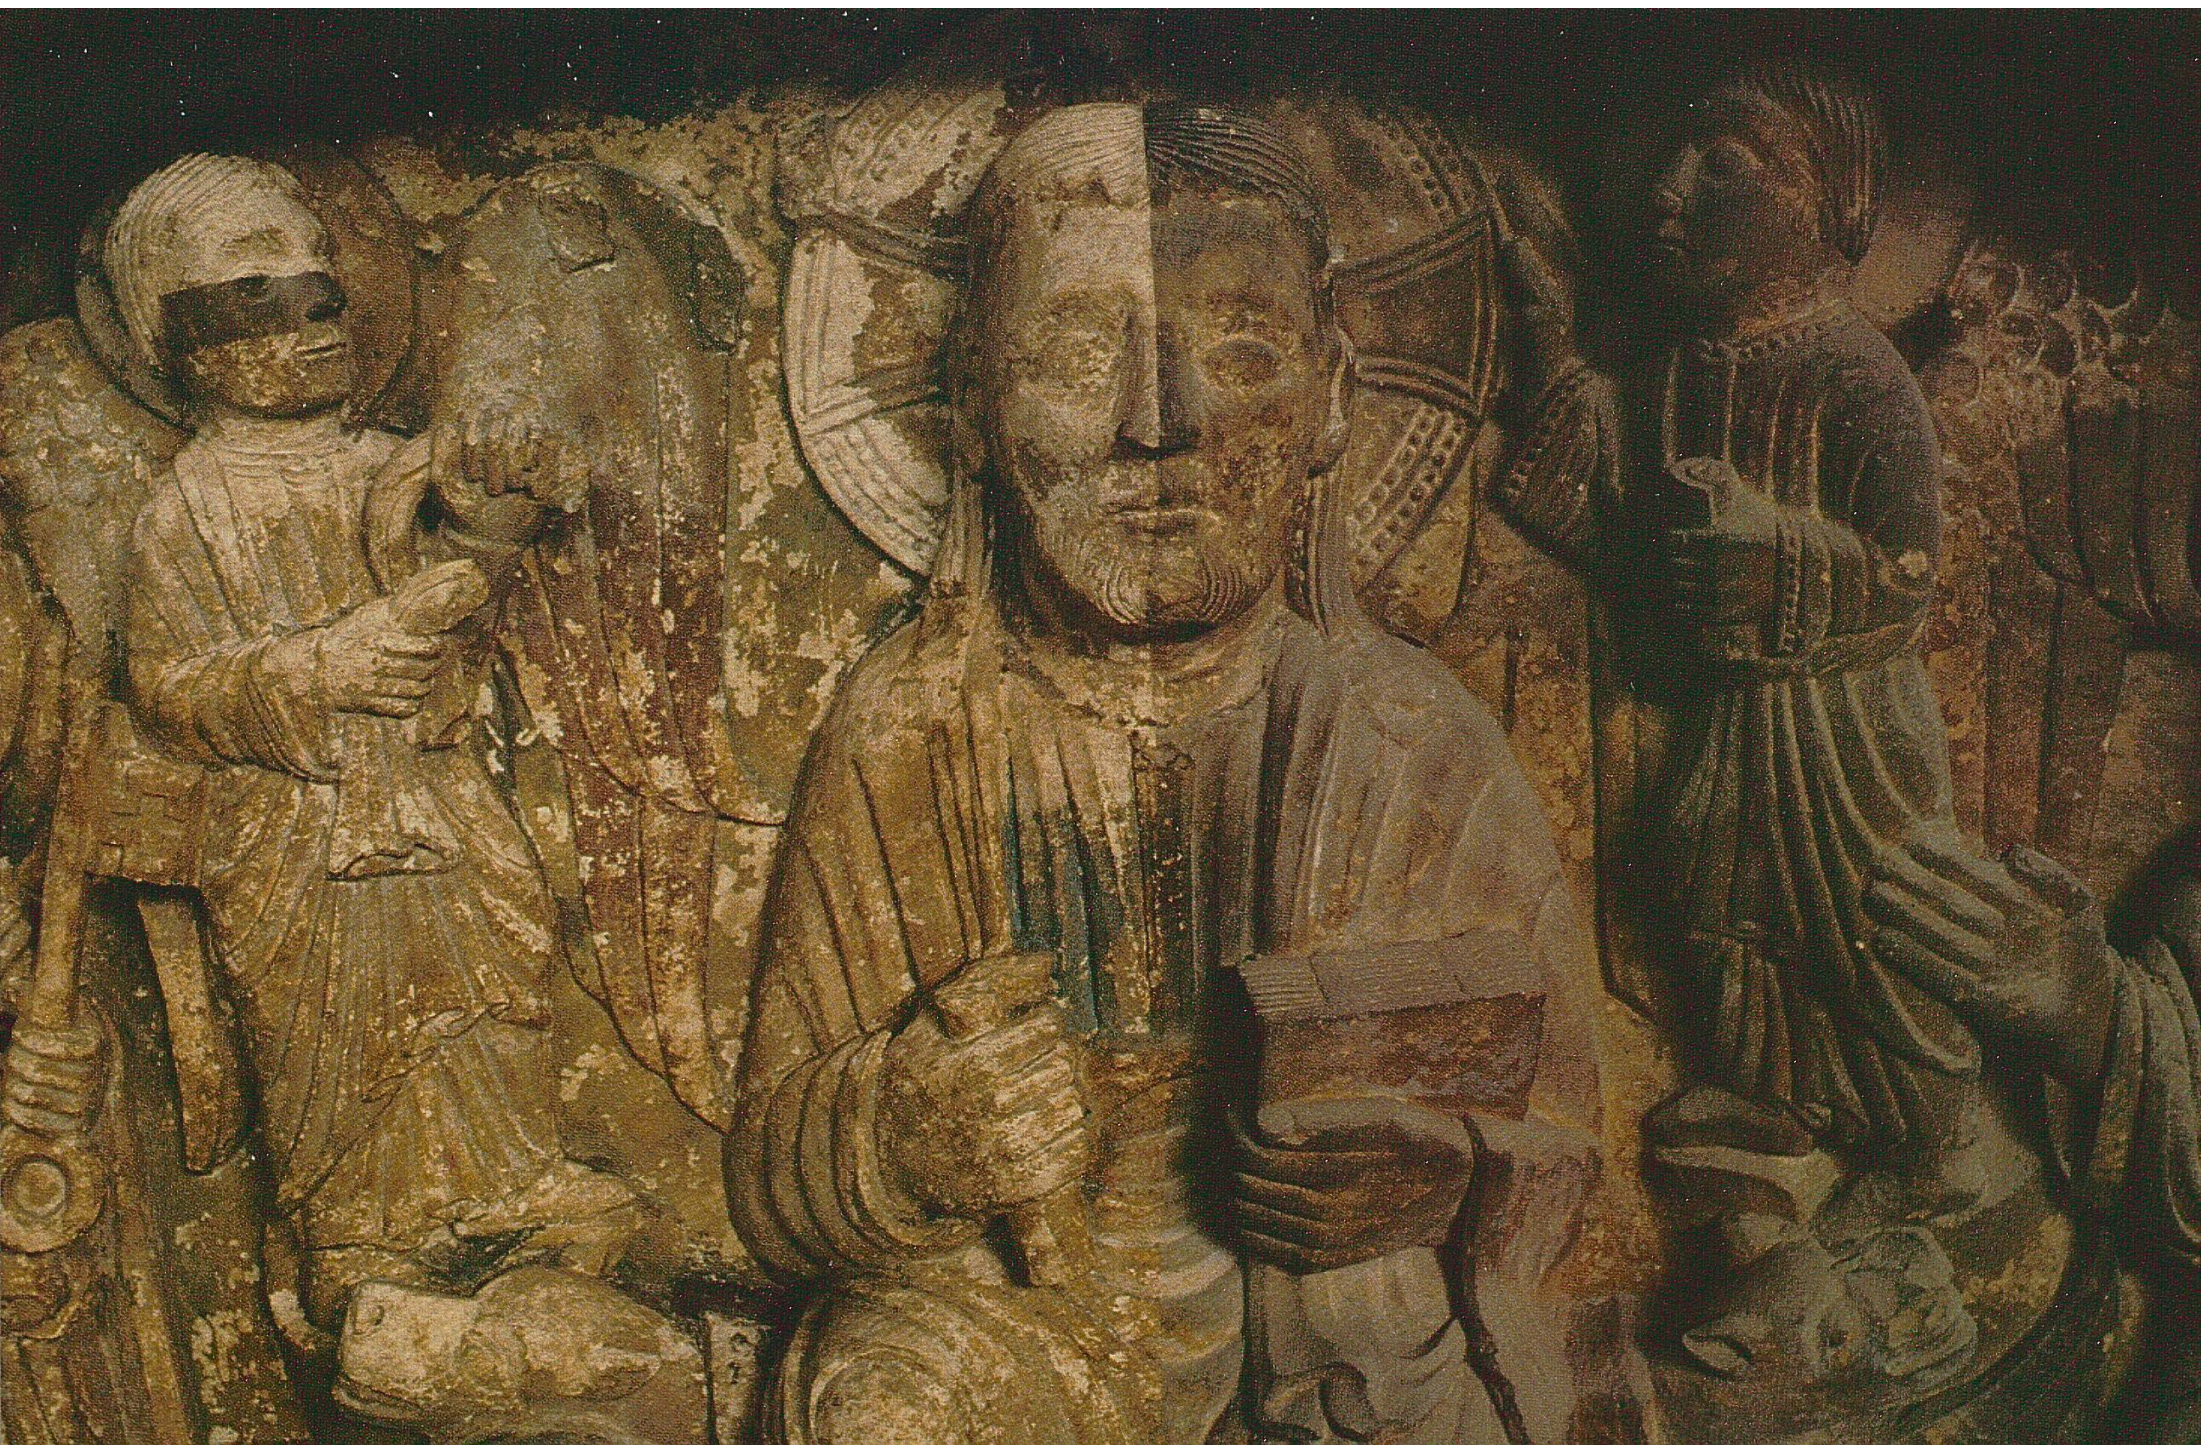
Partie de droite : pas encore nettoyée. La poussière est en réalité de la saleté liée avec du gypse ou du ciment, et dure comme du verre.

Partie de gauche : nettoyée ; les différentes couches de couleurs sont visibles ; sur le visage de l'ange, le contraste entre la partie nettoyée et la bande de saleté qui reste est évidente. Les parties claires n'avaient aucune couche de couleur. ►

Le nettoyage de la pierre s'est fait par lavage à l'eau tiède, par micro-sableuse et par emploi d'une pâte spéciale¹². Tous les autres moyens qui étaient proposés aux restaurateurs se sont révélés insuffisants, à cause des enduits à l'huile des XVIII^e et XIX^e siècles. Ce nettoyage a permis de découvrir, sur le mur à droite du portail, à la hauteur de la partie supérieure des colonnes, le dessin très estompé d'un personnage chevauchant un âne, en noir, bleu et rouge, peut-être de l'époque romane. Minutieusement, centimètre carré par centimètre carré, tout le portail a ensuite été traité à l'eau distillée, pour extirper le plus possible de sels et enlever les restes éventuels de la pâte de nettoyage ; les colonnes et leurs bases furent baignées de même à plusieurs reprises, en laboratoire. Les pierres détériorées, les fractures et autres lacunes ont été consolidées et complétées avec de l'eau de chaux appliquée par trempage ou injections en dix à douze fois en l'espace de neuf semaines. Les fissures très minces furent colmatées au lait de chaux.
