Artikel: Bellelay : 250 ans d'entretien et de négligence des bâtiments

Autor: Schweizer, Jürg

Bellelay: 250 ans d'entretien et de négligence des bâtiments

Jürg Schweizer

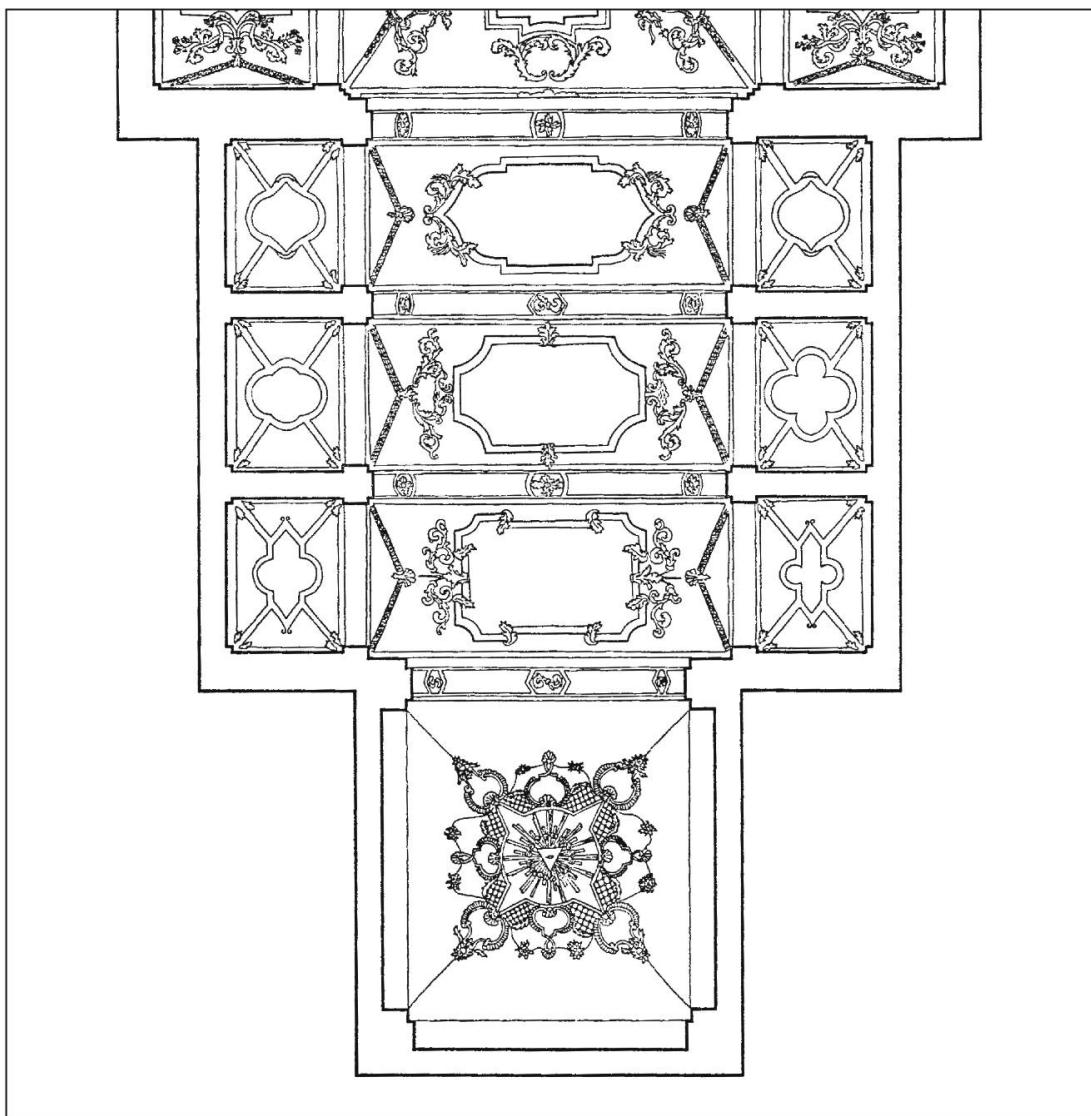
Au cours du XVIII^e siècle, on procéda à divers réaménagements de l'intérieur de l'église, dont on compléta aussi le mobilier: construction de l'orgue de chœur sous l'abbatiat de Jean-Baptiste Sémon dès 1719⁴, réfection des stucs de la voûte au-dessus du sanctuaire vers 1735⁵ (fig. 1), agrandissement

Fig. 1 : Stucs de la travée du maître-autel et des autres voûtes du chœur (dessin MHBE).

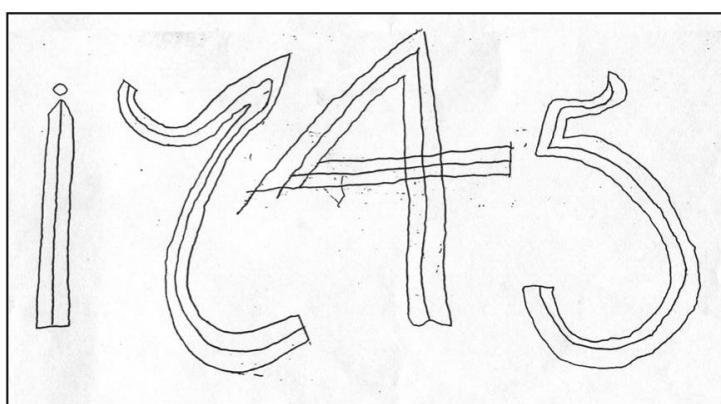
Fig. 3c : Millésime 1745
(MHBE, dessin Eduard Salzmann).

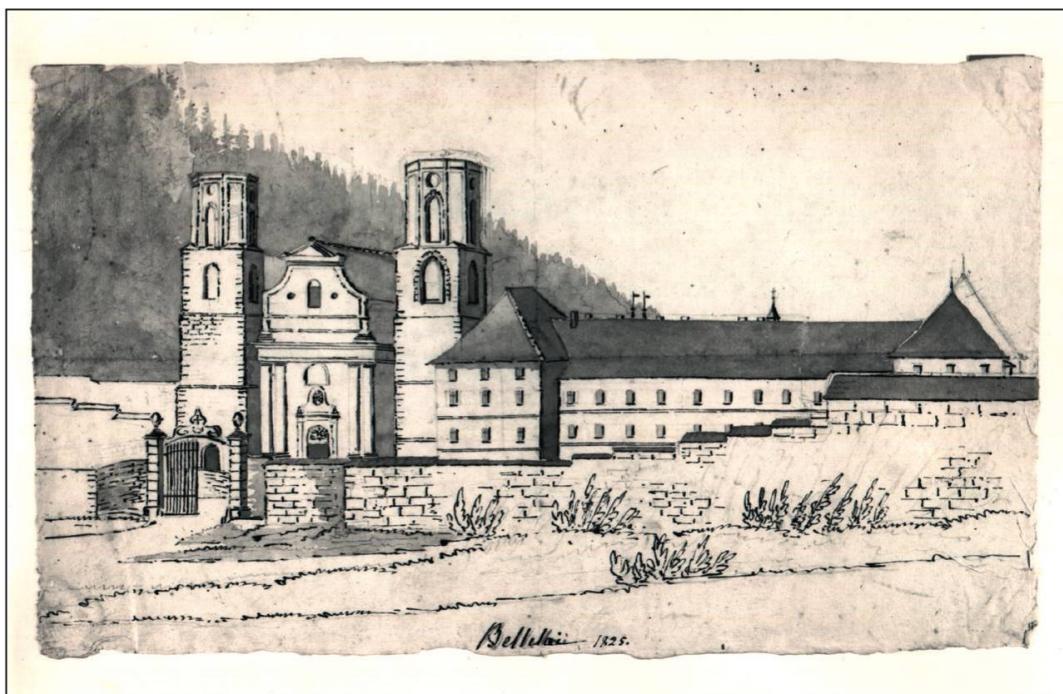
Pire encore, en 1798 déjà, les deux bulbes des tours furent dérobés pour récupérer le précieux cuivre qui les couvrait, laissant désormais les deux tours mutilées exposées aux intempéries¹⁰. Les dommages ainsi causés à l'église resteront irréversibles. Le haut des tours sera démolie en 1801¹¹

Fig. 4: Vue de Bellelay en 1825, dessin en sépia du Fonds Albert v. Büren (Fondation Bellelay; photo Gerhard Howald, MHBE).

(fig. 4). En 1842, on dut démolir le niveau octogonal de la tour nord. Celui de la tour sud existe encore en 1884 et sera lui aussi démolí vers 1900¹². Quant au pensionnat, construit à côté de la porterie en 1781-1782, il est démolí pour vendre les pierres de taille¹³.

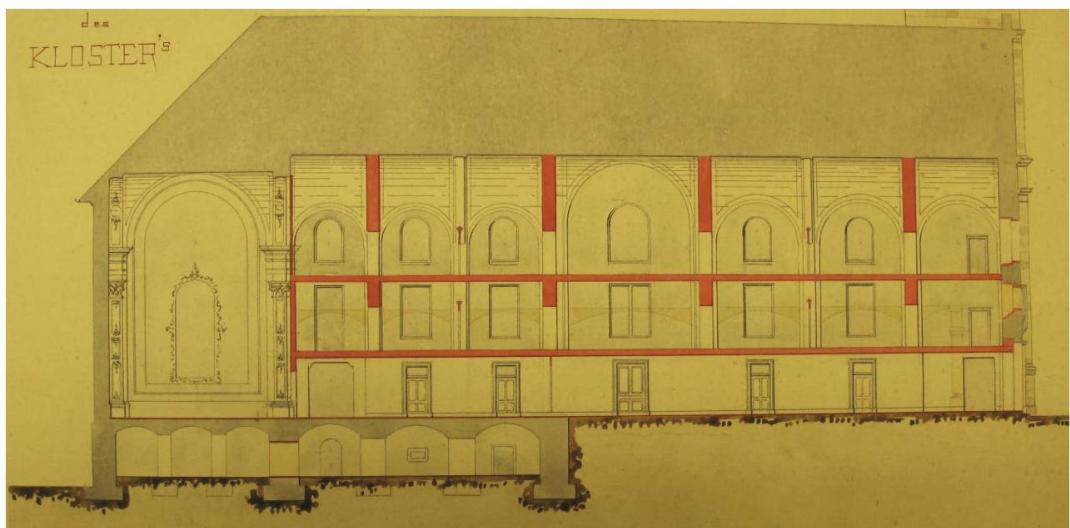
Le manque d'entretien et l'utilisation de l'église comme grange tout au long du XIX^e siècle et au début du XX^e la laissèrent dans un état proche de la ruine. Avant son achat par le canton de Berne en 1891 à ses propriétaires privés¹⁴, l'Office des immeubles et des constructions envisagea de diviser l'église en trois niveaux pour y installer des chambres d'hôpital. Le projet, heureusement, ne se réalisa pas (fig. 5).

Fig. 5 : Coupe longitudinale de l'église: projet de séparation en trois niveaux, 1888 (AEB, AA III 959/24).

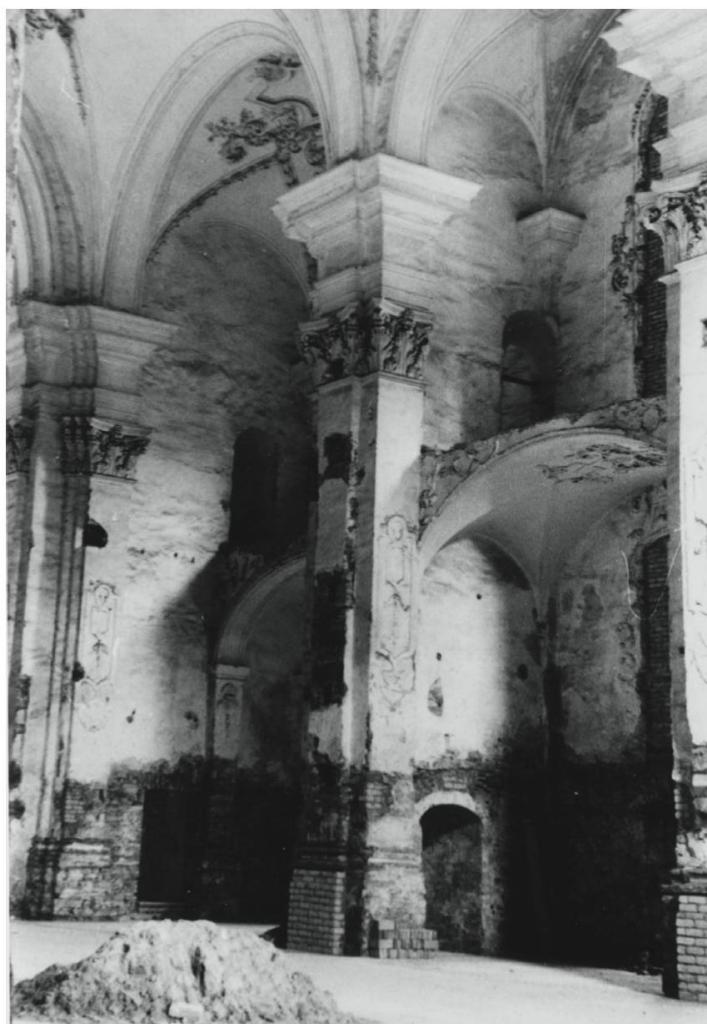
La façade principale de l'église, exposée aux vents d'ouest et aux pluies battantes, a perdu son aplomb au fil du XIX^e siècle, car l'infiltration des eaux à travers des joints non étanches a fini par désagréger la maçonnerie. La cohésion des blocs était menacée et on ne pouvait exclure le risque d'effondrement partiel de la façade. En 1920, le Service des bâtiments a stoppé la ruine en colmatant tous les joints avec un crépi au ciment¹⁵. L'intérieur, en revanche, a été laissé dans un état de délabrement avancé, et les dommages étaient considérables (fig. 6). Dans le présent volume, Pierre-Yves Moeschler traite des efforts entrepris pour rétablir l'aspect intérieur, et des moyens choisis pour y parvenir. Il convient de remarquer l'extraordinaire état de conservation des éléments restaurés de 1956 à 1960, auquel l'absence de chauffage à l'intérieur du volume a fortement contribué. Partout où, depuis

Fig. 6 : Intérieur de l'église en 1958 (MHBE).

lors, des dégâts sont apparus ou apparaissent, ils sont dus à des infiltrations d'eau par les façades ou des parties non étanches du toit. Mentionnons ici, comme embellissement de l'espace intérieur, la reconstruction de l'orgue principal et de l'orgue de chœur, en 2009 et 2014 respectivement, qui n'a été possible que grâce au mécénat privé et a rendu à l'église un élément important, la musique.

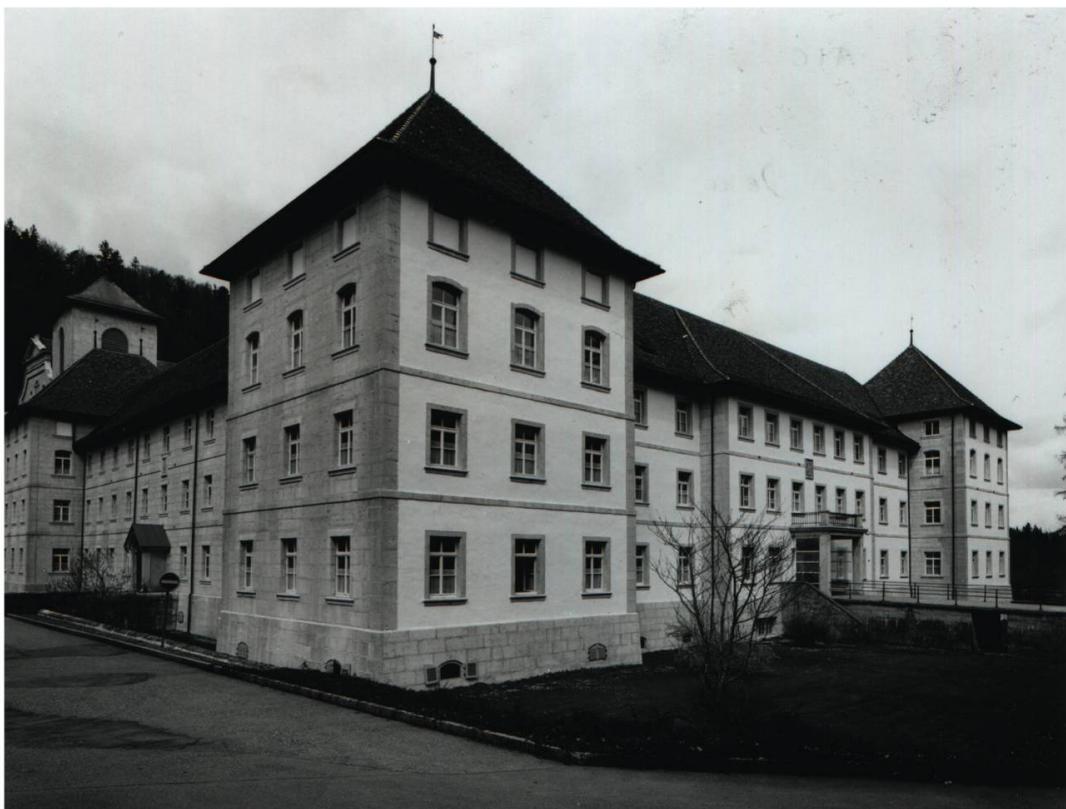
Fig. 14: Façades après restauration (MHBE, photo Gerhard Howald).

Dans la mesure où l'église et le couvent de Bellelay ont résisté aux épreuves du XIX^e siècle, les travaux entrepris de 1991 à 1998 puis en 2007 leur permettent de résister à nouveau aux rudesses de notre climat. Les bâtiments ont aussi retrouvé une part de leur dignité (fig. 14). L'esprit minimaliste des aménagements extérieurs actuels nuit à la perception généreuse et axiale qui prévalait à l'époque baroque. Il faudra encore recréer la clarté et la simplicité de l'agencement des environs et rétablir le lien étroit entre l'architecture et l'aménagement paysager, et cela dans l'ensemble du site.
