Zeitschrift: Actes de la Société jurassienne d'émulation

Artikel: Bellelay : 250 ans d'entretien et de négligence des bâtiments

Autor: Schweizer, Jürg

Bellelay: 250 ans d'entretien et de négligence des bâtiments

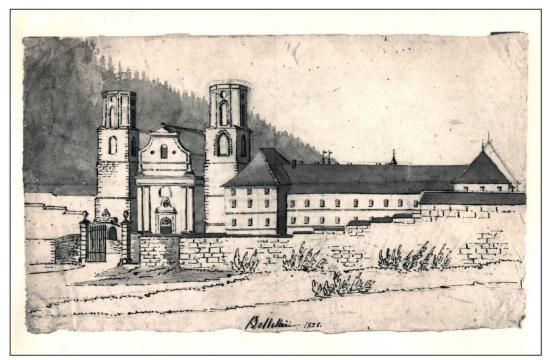
Pire encore, en 1798 déjà, les deux bulbes des tours furent dérobés pour récupérer le précieux cuivre qui les couvrait, laissant désormais les deux tours mutilées exposées aux intempéries¹⁰. Les dommages ainsi causés à l'église resteront irréversibles. Le haut des tours sera démoli en 1801¹¹

Fig. 4: Vue de Bellelay en 1825, dessin en sépia du Fonds Albert v. Büren (Fondation Bellelay; photo Gerhard Howald, MHBE).

(fig. 4). En 1842, on dut démolir le niveau octogonal de la tour nord. Celui de la tour sud existe encore en 1884 et sera lui aussi démoli vers 1900 ¹². Quant au pensionnat, construit à côté de la porterie en 1781-1782, il est démoli pour vendre les pierres de taille ¹³.

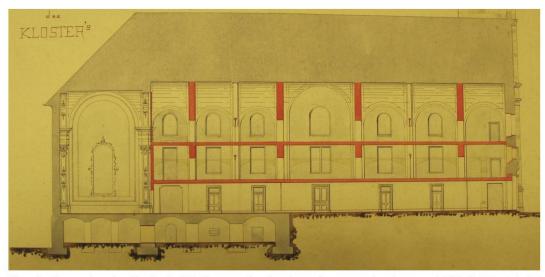
Le manque d'entretien et l'utilisation de l'église comme grange tout au long du XIX^e siècle et au début du XX^e la laissèrent dans un état proche de la ruine. Avant son achat par le canton de Berne en 1891 à ses propriétaires privés¹⁴, l'Office des immeubles et des constructions envisagea de diviser l'église en trois niveaux pour y installer des chambres d'hôpital. Le projet, heureusement, ne se réalisa pas (fig. 5).

Fig. 5: Coupe longitudinale de l'église: projet de séparation en trois niveaux, 1888 (AEB, AA III 959/24).

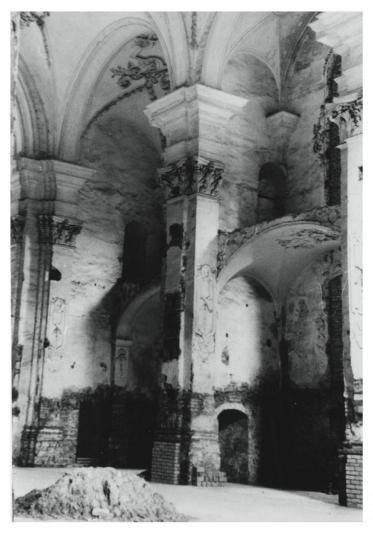
La façade principale de l'église, exposée aux vents d'ouest et aux pluies battantes, a perdu son aplomb au fil du xix siècle, car l'infiltration des eaux à travers des joints non étanches a fini par désagréger la maçonnerie. La cohésion des blocs était menacée et on ne pouvait exclure le risque d'effondrement partiel de la façade. En 1920, le Service des bâtiments a stoppé la ruine en colmatant tous les joints avec un crépi au ciment 15. L'intérieur, en revanche, a été laissé dans un état de délabrement avancé, et les dommages étaient considérables (fig. 6). Dans le présent volume, Pierre-Yves Moeschler traite des efforts entrepris pour rétablir l'aspect intérieur, et des moyens choisis pour y parvenir. Il convient de remarquer l'extraordinaire état de conservation des éléments restaurés de 1956 à 1960, auquel l'absence de chauffage à l'intérieur du volume a fortement contribué. Partout où, depuis

Fig. 6: Intérieur de l'église en 1958 (MHBE).

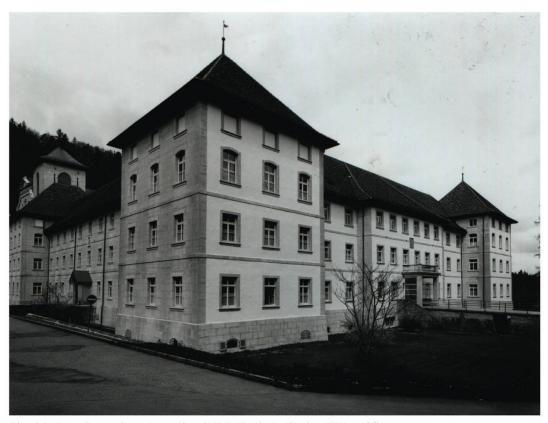
Dans la mesure où l'église et le couvent de Bellelay ont résisté aux épreuves du XIX^e siècle, les travaux entrepris de 1991 à 1998 puis en 2007 leur permettent de résister à nouveau aux rudesses de notre climat. Les bâtiments ont aussi retrouvé une part de leur dignité (fig. 14). L'esprit minimaliste des aménagements extérieurs actuels nuit à la perception généreuse et axiale qui prévalait à l'époque baroque. Il faudra encore recréer la clarté et la simplicité de l'agencement des environs et rétablir le lien étroit entre l'architecture et l'aménagement paysager, et cela dans l'ensemble du site.

Fig. 14: Façades après restauration (MHBE, photo Gerhard Howald).
