A la collégiale de Saint-Ursanne

Deux aspects de la restauration

par G. Gerster et M. Hauser

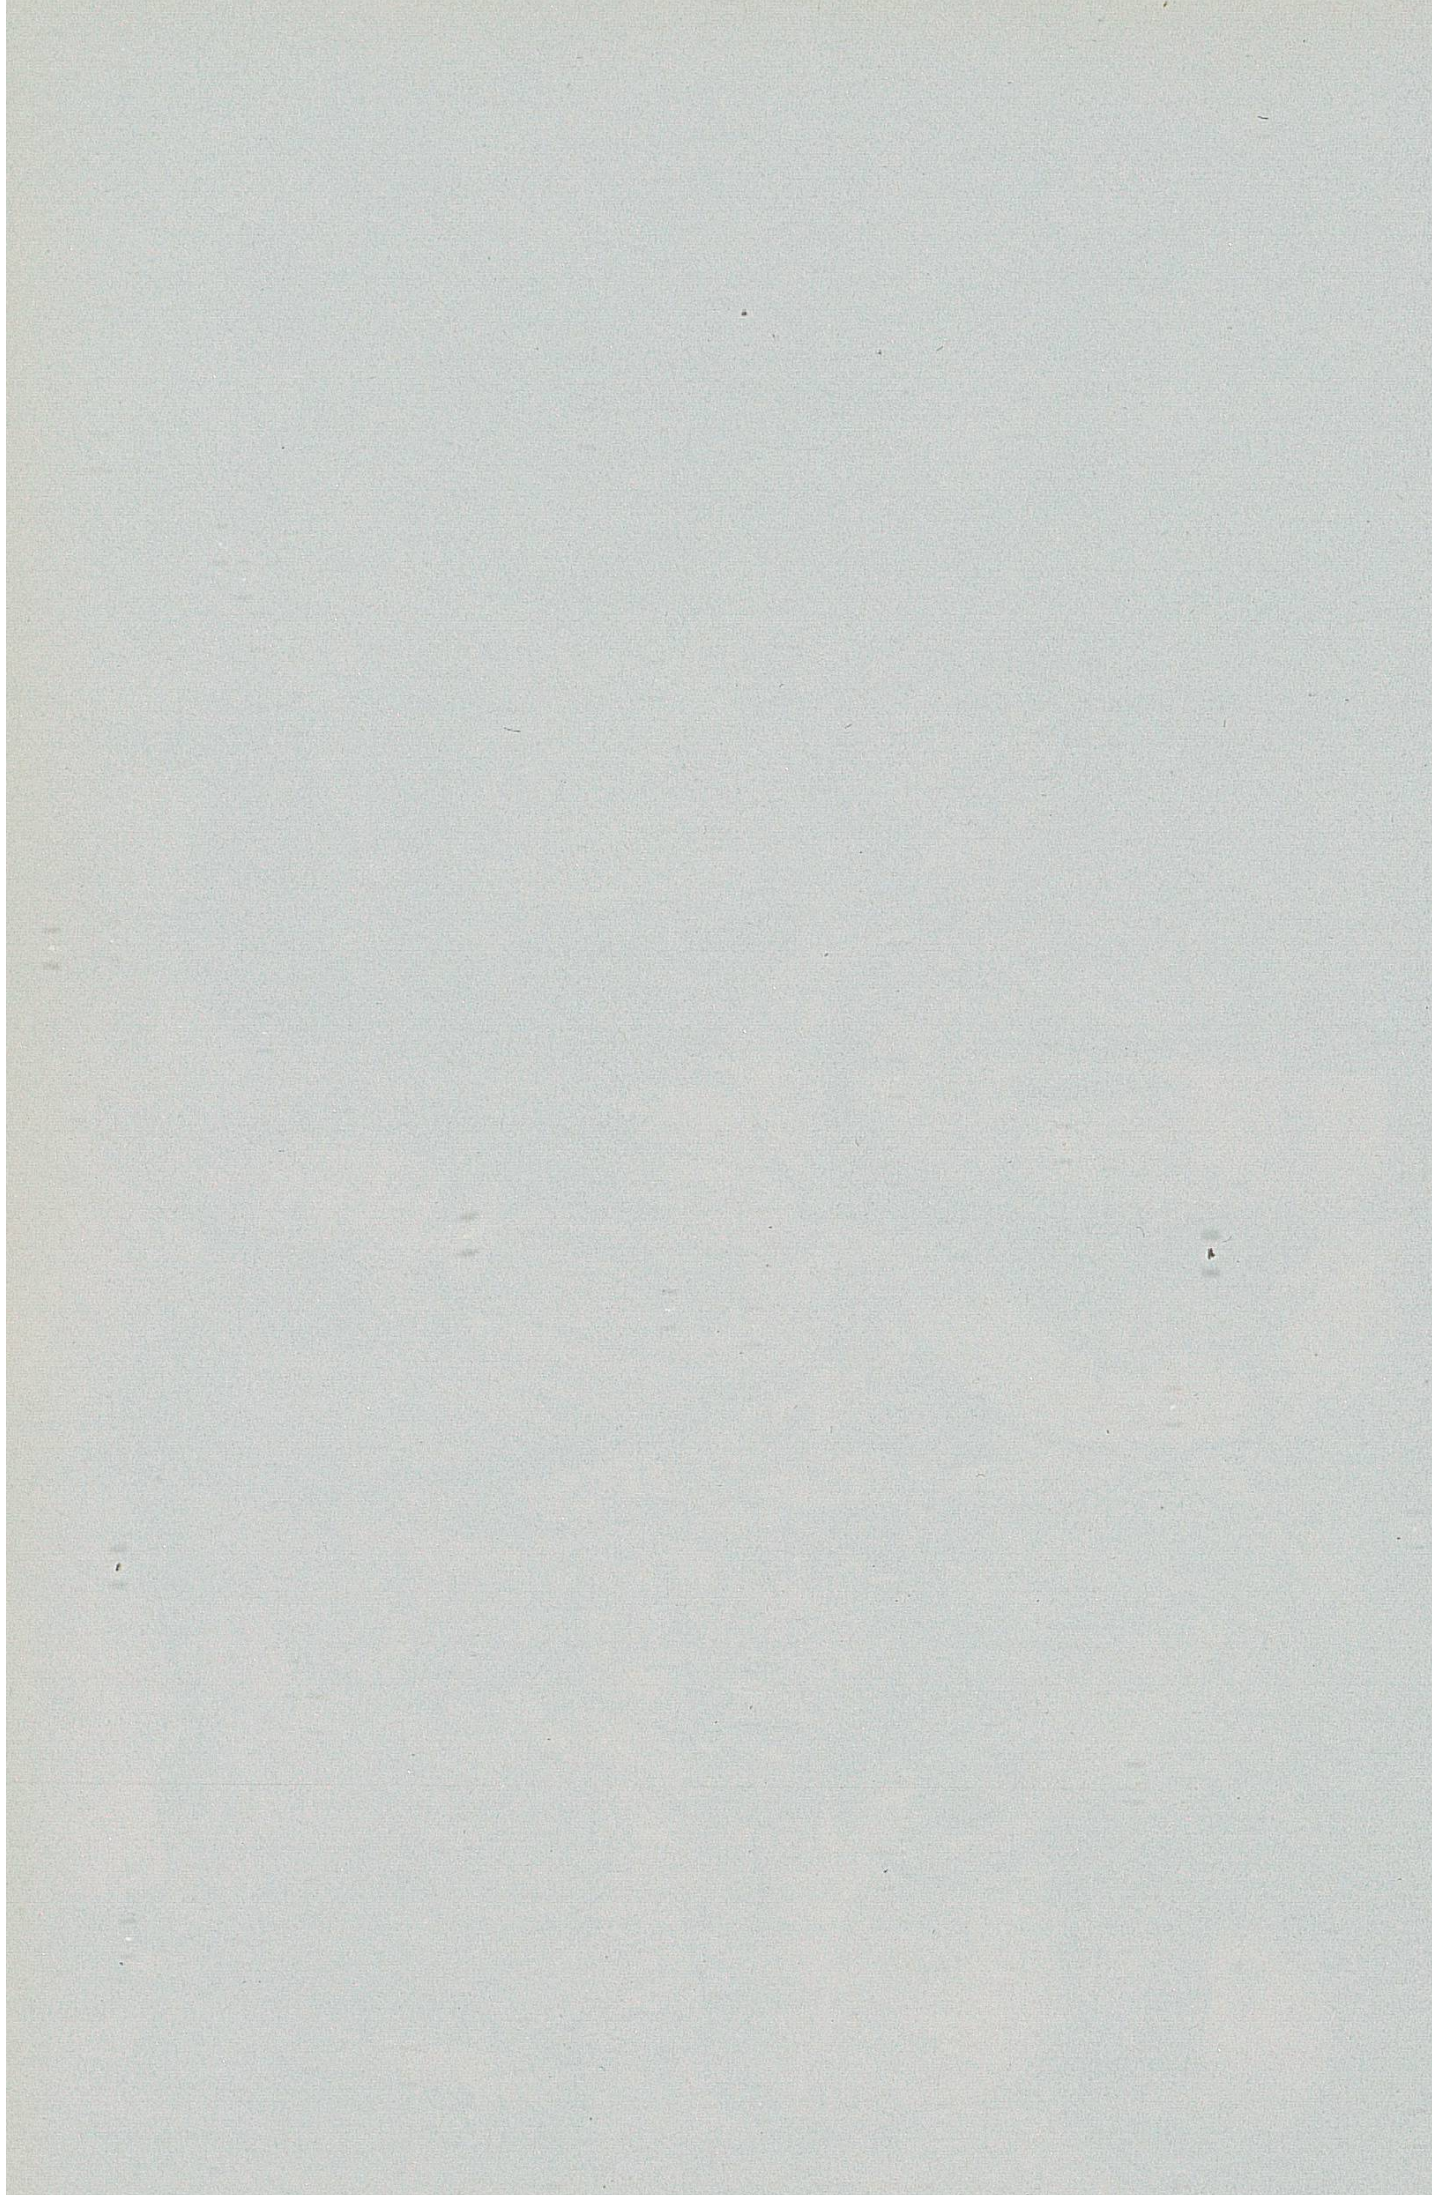
Partie de gauche : nettoyée ; les différentes couches de couleurs sont visibles ; sur le visage de l'ange, le contraste entre la partie nettoyée et la bande de saleté qui reste est évidente. Les parties claires n'avaient aucune couche de couleur. ►

Le nettoyage de la pierre s'est fait par lavage à l'eau tiède, par micro-sableuse et par emploi d'une pâte spéciale¹². Tous les autres moyens qui étaient proposés aux restaurateurs se sont révélés insuffisants, à cause des enduits à l'huile des XVIII^e et XIX^e siècles. Ce nettoyage a permis de découvrir, sur le mur à droite du portail, à la hauteur de la partie supérieure des colonnes, le dessin très estompé d'un personnage chevauchant un âne, en noir, bleu et rouge, peut-être de l'époque romane. Minutieusement, centimètre carré par centimètre carré, tout le portail a ensuite été traité à l'eau distillée, pour extirper le plus possible de sels et enlever les restes éventuels de la pâte de nettoyage ; les colonnes et leurs bases furent baignées de même à plusieurs reprises, en laboratoire. Les pierres détériorées, les fractures et autres lacunes ont été consolidées et complétées avec de l'eau de chaux appliquée par trempage ou injections en dix à douze fois en l'espace de neuf semaines. Les fissures très minces furent colmatées au lait de chaux.
