# Bellelay : 250 ans d'entretien et de négligence des bâtiments

Autor(en): **Schweizer, Jürg**

Zeitschrift: **Actes de la Société jurassienne d'émulation**

Band (Jahr): **118 (2015)**

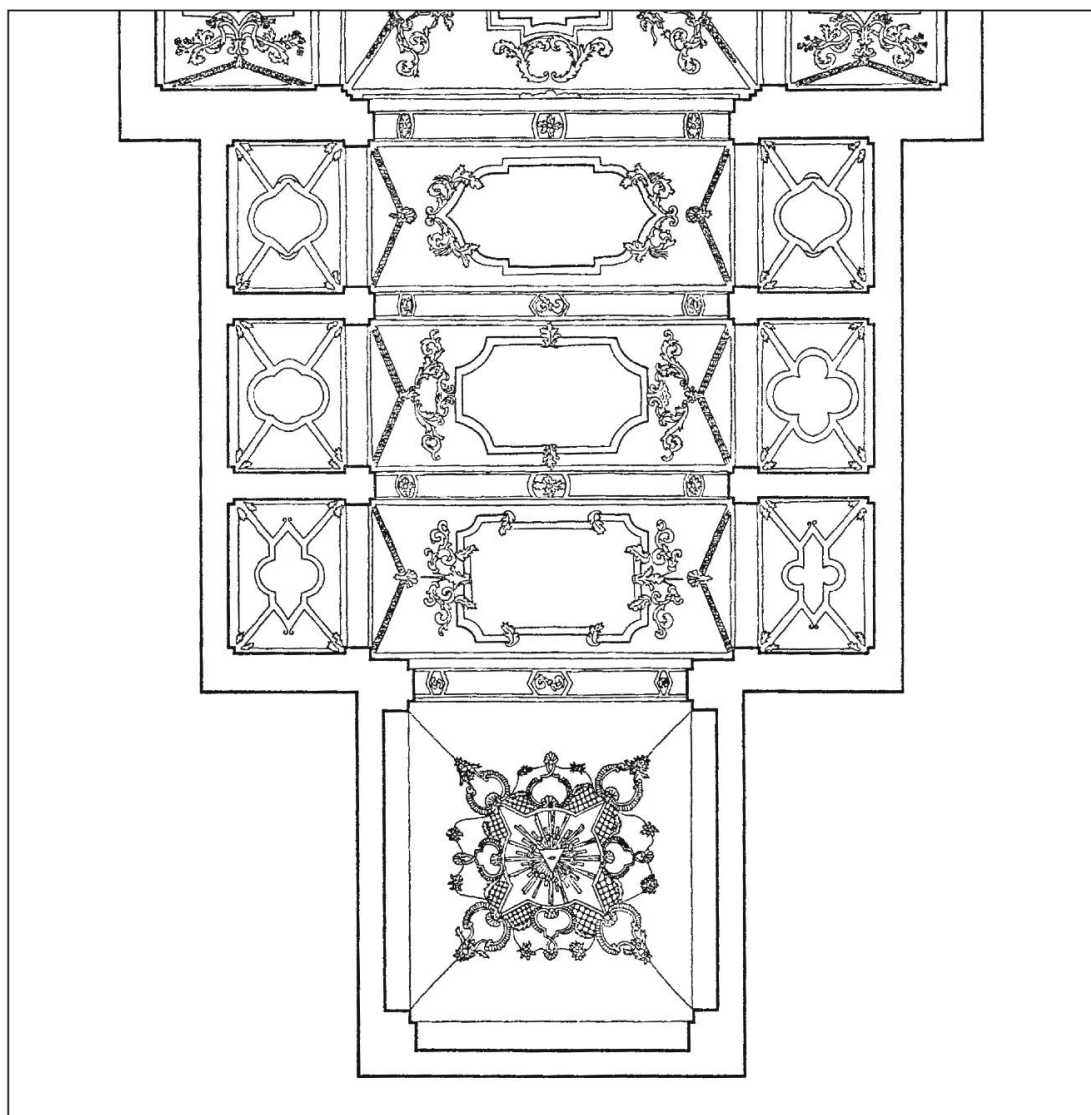
Au cours du XVIII<sup>e</sup> siècle, on procéda à divers réaménagements de l'intérieur de l'église, dont on compléta aussi le mobilier: construction de l'orgue de chœur sous l'abbatiat de Jean-Baptiste Sémon dès 1719<sup>4</sup>, réfection des stucs de la voûte au-dessus du sanctuaire vers 1735<sup>5</sup> (fig. 1), agrandissement

Fig. 1 : Stucs de la travée du maître-autel et des autres voûtes du chœur (dessin MHBE).

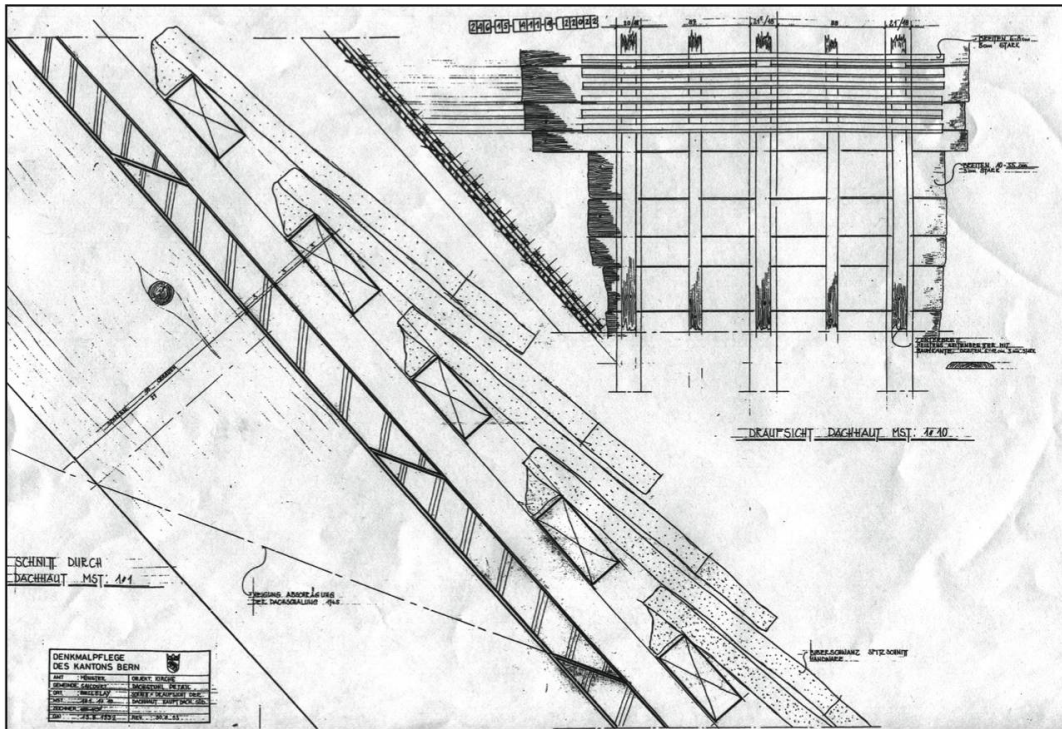
L'église a visiblement souffert de la rigueur du climat, marqué de forts vents, de pluies battantes et de neiges abondantes. Lors de l'assainissement de la toiture en 1991-1992, le Service des monuments historiques a découvert une sous-couverture massive, en grande partie intacte. Par ses joints obliques et son contre-lattis, elle évacue toute infiltration d'eau de pluie. À deux endroits, elle porte la date de 1745 (fig. 3a à 3c). C'est donc la preuve manifeste que trente ans après avoir monté la charpente, il a été nécessaire, pour protéger l'église, de procéder à d'importants travaux de réfection. Cette sous-couverture, de loin la plus ancienne de tout le canton de Berne, constitue un document remarquable pour l'histoire de la technique de construction et répond encore parfaitement aux exigences d'aujourd'hui. Toutefois, et malgré son étonnant état de conservation, certains dégâts dus aux erreurs techniques commises lors de l'avant-dernière réfection du toit dans les années 1970 ont été constatés aux brisures du bas du toit et des noues. Le XVIII<sup>e</sup> siècle, manifestement, avait déjà à lutter contre les atteintes portées par le climat. Il est bien possible que la réfection des stucs du chœur vers 1735 ait été occasionnée par des infiltrations d'eau.

Fig. 3b : Coupe à travers un chevron avec sous-couverture en joints obliques, contre-lattis, lattis et tuiles. À droite, vue d'ensemble (MHBE, dessin Eduard Salzmann).

Après la reconstruction du parement intérieur du pignon en 1991, il a été possible, l'année suivante, d'entreprendre la restauration complète de la toiture de l'église. La charpente de 1712 et les voûtes de briques sont des ouvrages massifs, d'une robustesse exceptionnelle, et largement conservées dans un état irréprochable. Toutefois, l'eau qui s'était infiltrée par les noues à cause des erreurs commises en 1978 avait apporté quelques pourritures aux

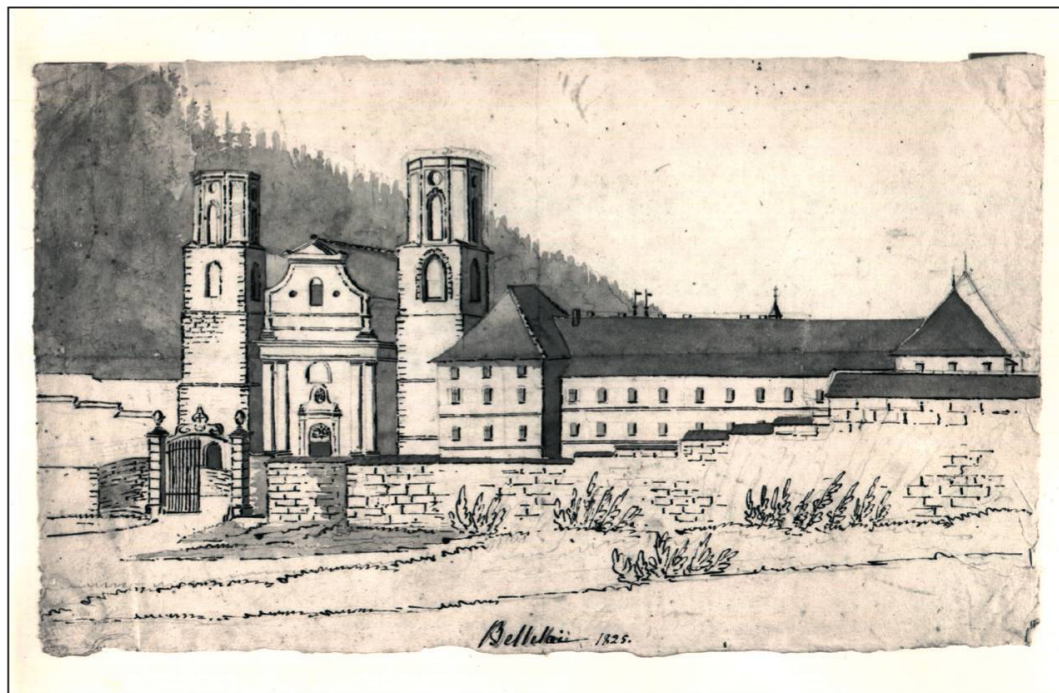
Pire encore, en 1798 déjà, les deux bulbes des tours furent dérobés pour récupérer le précieux cuivre qui les couvrait, laissant désormais les deux tours mutilées exposées aux intempéries<sup>10</sup>. Les dommages ainsi causés à l'église resteront irréversibles. Le haut des tours sera démoli en 1801<sup>11</sup>

Fig. 4: Vue de Bellelay en 1825, dessin en sépia du Fonds Albert v. Büren (Fondation Bellelay; photo Gerhard Howald, MHBE).

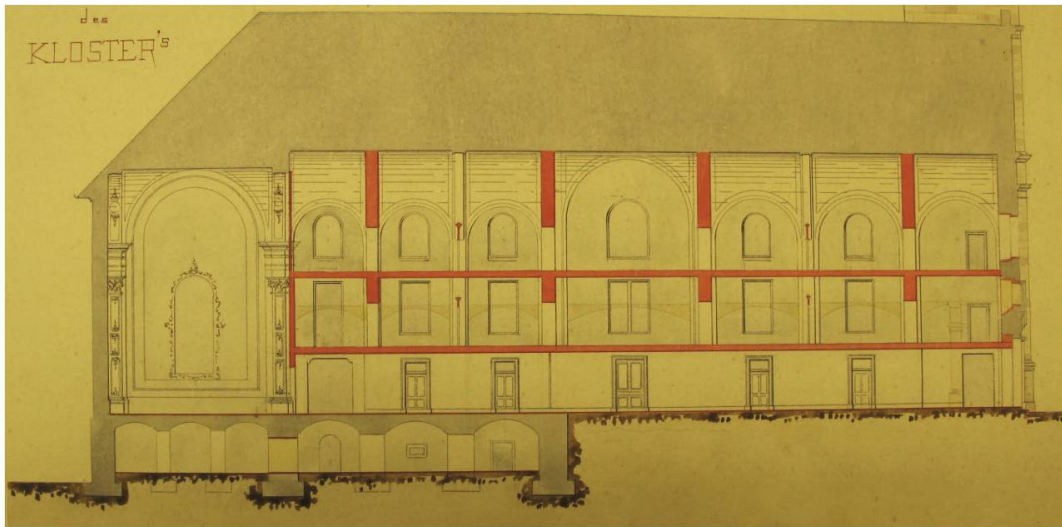
Le manque d'entretien et l'utilisation de l'église comme grange tout au long du XIX<sup>e</sup> siècle et au début du XX<sup>e</sup> la laissèrent dans un état proche de la ruine. Avant son achat par le canton de Berne en 1891 à ses propriétaires privés<sup>14</sup>, l'Office des immeubles et des constructions envisagea de diviser l'église en trois niveaux pour y installer des chambres d'hôpital. Le projet, heureusement, ne se réalisa pas (fig. 5).

Fig. 5 : Coupe longitudinale de l'église : projet de séparation en trois niveaux, 1888 (AEB, AA III 959/24).

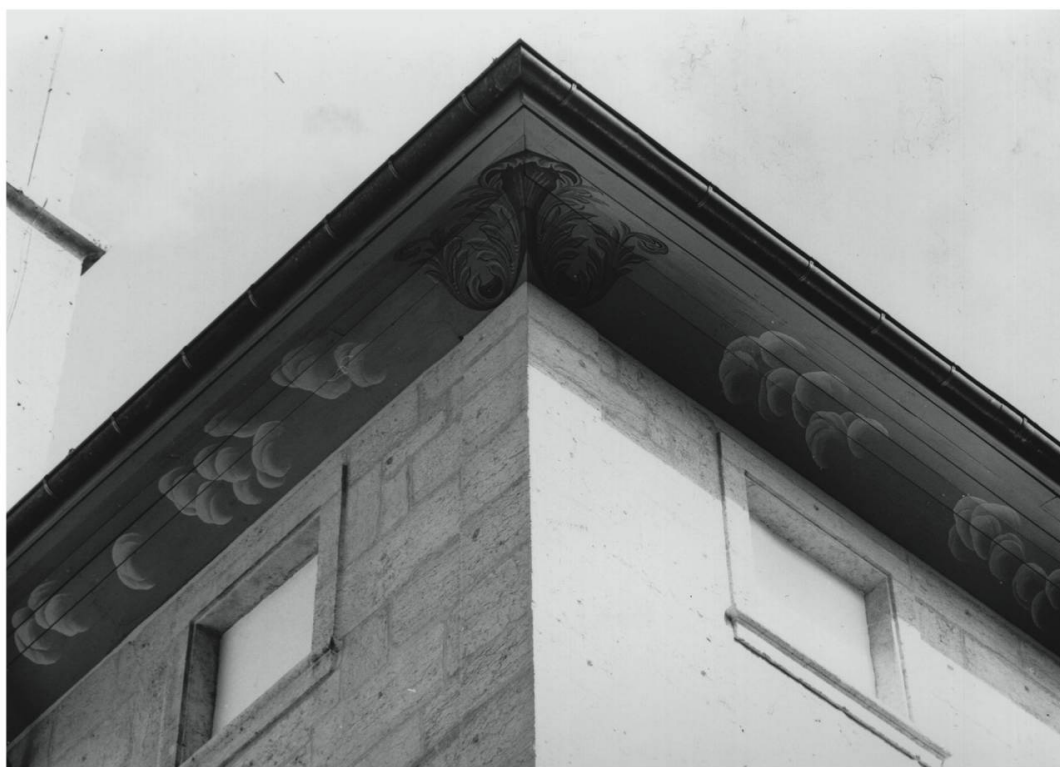
Étonnamment, les façades pénètrent sans cordon horizontal dans le lambris de l'avant-toit. Par sa forme voûtée, ce lambris fait donc aussi office de corniche supérieure. D'en bas, on pouvait distinguer des traces de peinture ornementale. L'examen *in situ* a apporté la preuve que le lambris de l'avant-toit du XVIII<sup>e</sup> siècle était conservé dans sa quasi-totalité et orné de peintures recouvertes d'une seule couche brune appliquée en 1894-1898. Sur un fond d'un bleu profond, de grandes feuilles d'acanthe prolongent les chaînes d'angle dans l'avant-toit, séparées par de petits nuages clairs planant dans le bleu du ciel (fig. 12). Ce décor d'une gaieté inattendue donne une touche légère à ces austères façades. La remise en état de ces peintures a représenté un travail important pour les restaurateurs.

Fig. 12 : Décoration de l'avant-toit (MHBE, photo Gerhard Howald).
