Zeitschrift: Archäologie und Denkmalpflege im Kanton Solothurn
Herausgeber: Amt für Denkmalpflege und Archäologie des Kantons Solothurn
Band: 7 (2002)

Rubrik: Denkmalpflege : Restaurierungen und Bauuntersuchungen

Restaurierungen und Bauuntersuchungen

Büsserach, Burgruine Neu-Thierstein, Wiederaufbau

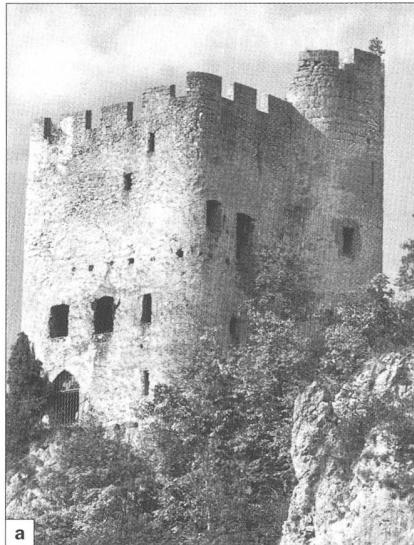
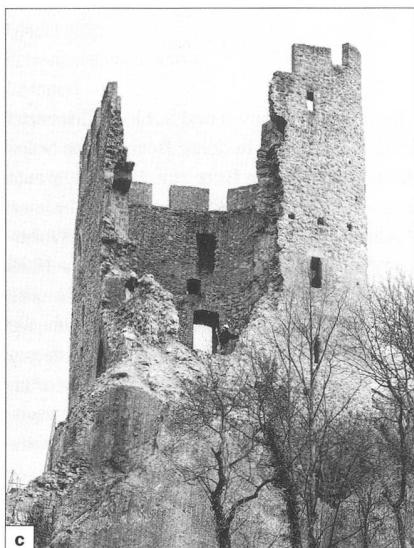
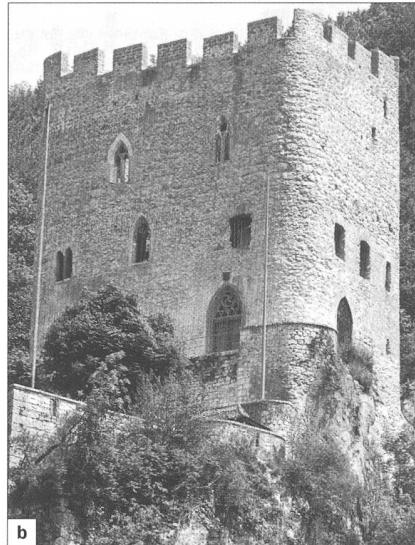
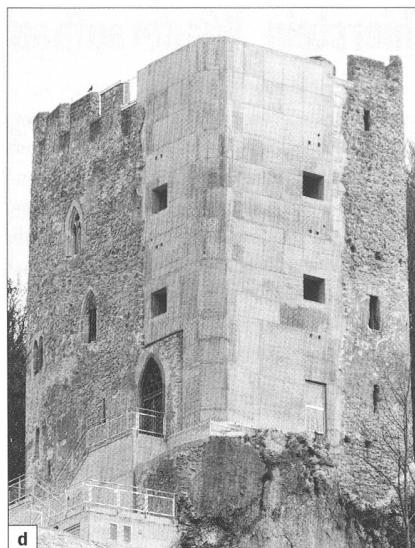
Abb. 2 Neu-Thierstein, ehemaliger Wohnturm

a) Zustand um 1955, b) Zustand nach der Restaurierung von 1984,
c) Zustand nach dem Teileinsturz vom 2. März 1997, d) Zustand nach der Wiederherstellung 2001.

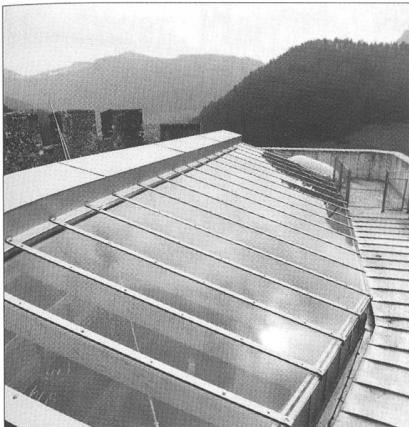
Abb. 4 Glasdach zum Schutz des Innenraums.

te Massnahmen, die das Mauerwerk vor weiteren, grossen Wasseraufnahmen schützen. Ein sichtbares Dach über dem ruinösen Wohnturm wurde aus denkmalpflegerischen Gründen verworfen. Ein mit dem statischen Innengerüst verbundener Wetterschutz in Form eines Glasdachs wurde auf der Innenseite der Zinnen angebracht und verhindert, dass in Zukunft das Innere des Wohnturms der Nässe ausgesetzt bleibt. Dies bedingte jedoch, dass die Mauerkrone sorgfältig abgedichtet wurden.

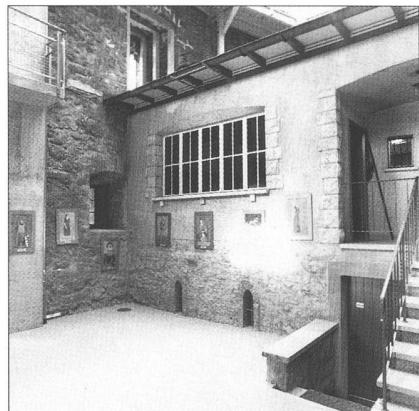
Abb. 7 Weiterhin im Wohnturm integriertes, ehemaliges Clublokal des SAC.

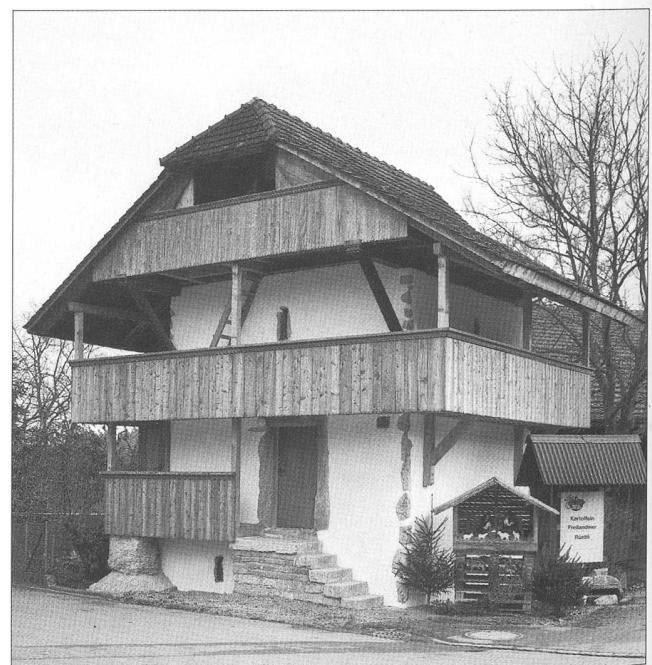
Abb. 3 ... und nach der Restaurierung mit rekonstruierter Laube, im Dezember 2000.

Mit der Rekonstruktion der ursprünglich vorhandenen Lauben, wie sie sich heute am Bau präsentieren, gelang eine eigentliche Synthese der zwei sich folgenden Bauphasen des 17. und des 18. Jahrhunderts. Der Speicher gewann dadurch sein charakteristisches Erscheinungsbild zurück und ergibt mit dem seitlich weit ausladenden Krüppelwalmdach baulich und ästhetisch wieder ein sinnvolles Ganzes.

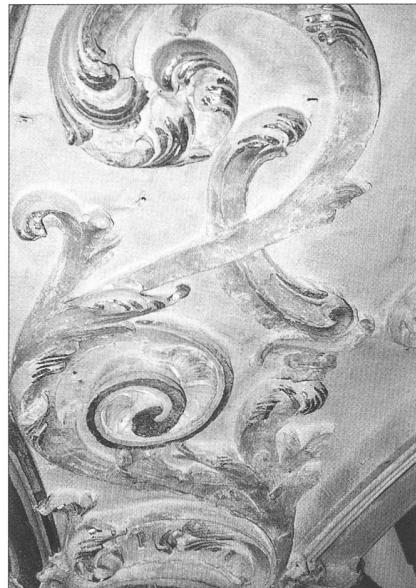
Abb. 2 Neubarocke Stuckaturen: freigelegte Farbfassung während der Restaurierung.

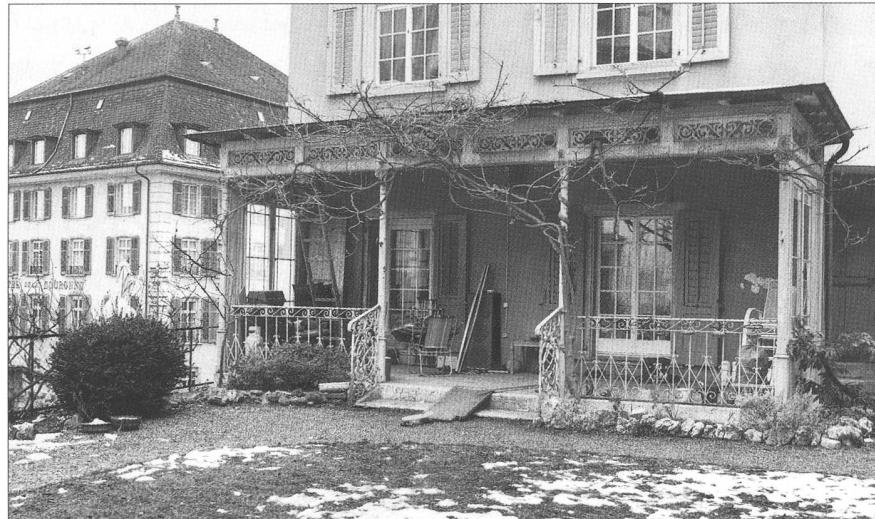
Abb. 3 Die Veranda, vor der Restaurierung, 1998.

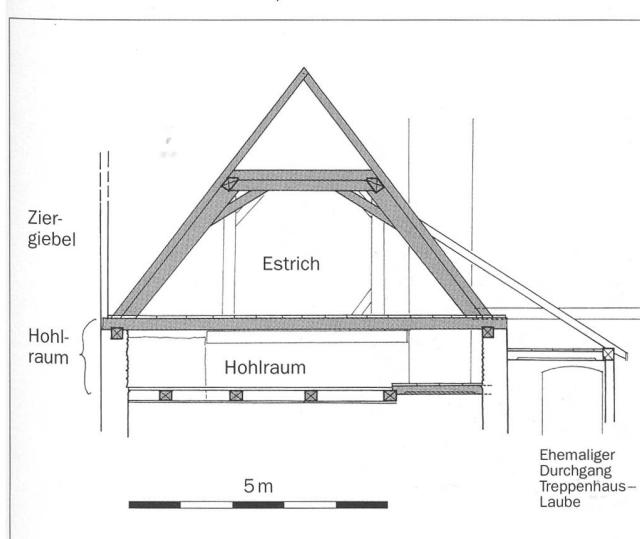
Der bisher nur teilweise genutzte Estrich über dem Südosttrakt wurde zu einer Wohnung ausgebaut. Die niedrigen Raumverhältnisse und ein ungenutzter Hohlraum über den Zimmern des 2. Obergeschosses machten für die neue Nutzung einen massiven Eingriff in die Dachkonstruktion nötig (Abb. 9, 10). Die

Abb. 9 Querschnitt durch die Dachkonstruktion von 1617, vor dem Einbau der Estrichwohnung...

Bundbalken wurden herausgesägt und die Zugkräfte des liegenden Dachstuhls mit neuen Zangen aufgenommen. Bei den Umbauarbeiten konnte beobachtet werden, dass das östlichste Zimmer im 2. Obergeschoss einst-mals als hoher Saal mit dekorativ bemalten Wänden und einer Täferdecke ausgebildet war. Nachträglich wurde hier, vielleicht zur besseren Beheizbarkeit, die Decke tiefer gelegt, so dass sie schliesslich heute sogar in die Fensterlichter hineinreicht. Bei diesen Tieferlegungen entstand über dem ehemaligen

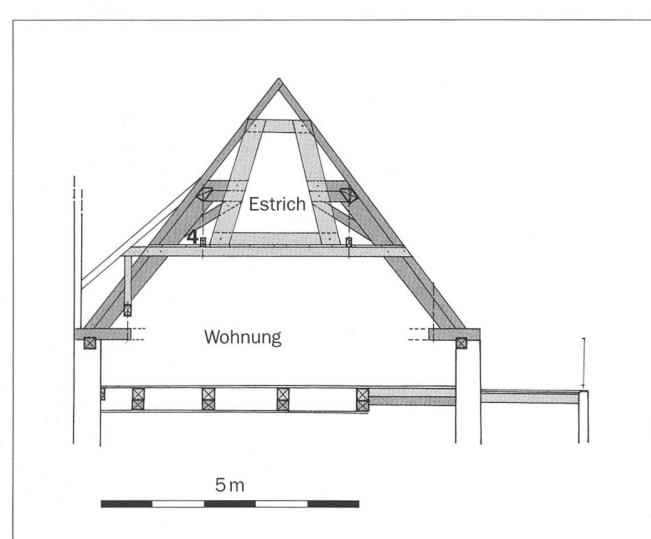
Abb. 10 ...und nach den Eingriffen, die zur Raumgewinnung nötig wurden.

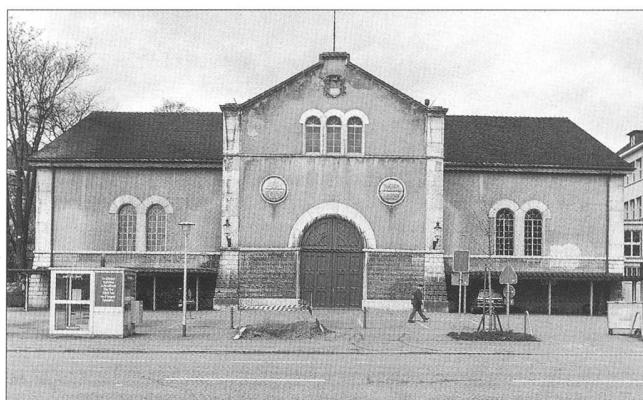
Abb. 1 Solothurn, Reithalle von 1863, vor der Renovation, im März 2001...

Die 2001 durchgeföhrte Renovation umfasste eine Erneuerung des Fassadenverputzes und der Dachhaut. Dabei konnte die Farbgebung der Fassaden, der Dachuntersichten, des

Wappens im Giebel des Risalits und der Fensterrahmen untersucht und dokumentiert werden. Die älteste Farbfassung des Baus liess sich ermitteln und wurde mit Ausnahme derjenigen an den Fenstern (die Fensterrahmen waren ursprünglich braunrot gestrichen) wieder hergestellt. Für die Eindeckung des Dachs verwendete man neue, maschinell gefertigte naturrote Biberschwanzziegel in Doppeldeckung. Im Innern wurde eine neue Bodenheizung installiert und hinter den alten entstanden neue innere Fenster zur Verbesserung der Schallisolation und der Thermik.

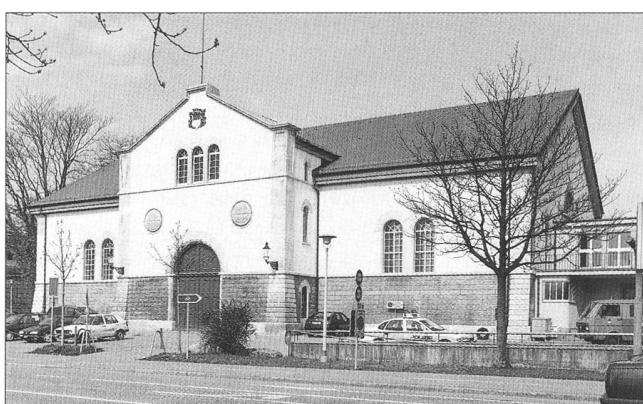
...und ein Jahr später, nach der Renovation, im März 2002.

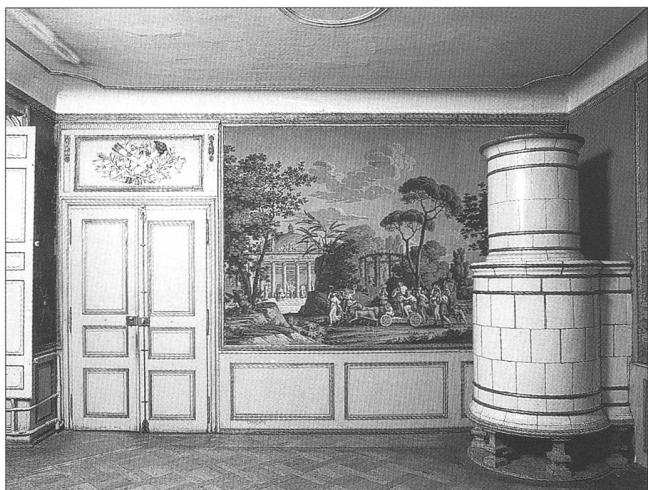
Abb. 3 Salon in der Beletage, mit Bildtapete aus dem frühen 19. Jahrhundert, vor der Restaurierung, 2001...

Die Bildtapete ist im Lauf der Zeit mehrmals geflickt worden, da sie Schäden von Befestigungsvorrichtungen für Bilder, Spiegel, Uhren und Vorhänge aufwies, oder weil sie durch vor die Wand gestellte Möbel in Mitteidenschaft gezogen worden war. Im 2001 angetroffenen Zustand war sie zudem stark durch Schmutzablagerungen verdunkelt, und das Papier war teilweise durch Lichteinwirkung (UV-Strahlen) brüchig geworden.

Die Restaurierung von 2001 erfolgte nach einem sorgfältig erarbeiteten Konzept und umfasste eine Reinigung der gesamten Tapetenfläche mit Radierschwämmen und Radiergummis verschiedener Härte. Die älteren Flicke wurden weitgehend belassen und wo nötig farblich einretuschiert oder vereinzelt trocken abgetragen und ersetzt. Wasserflecken wurden, soweit möglich, mit Wasserdampf vertrieben, brüchige Farben (an der Südwand im unteren Bereich) mit einer Kunstharszlösung gefestigt, Risse mit langfasrigem, neutral geleimtem Papier hinterlegt und mit einem speziellen Stärkekleister zurückgeklebt. Zum besseren Schutz vor weiteren Zerfallsprozessen sind an den Fenstern UV-Schutzfolien angebracht worden.

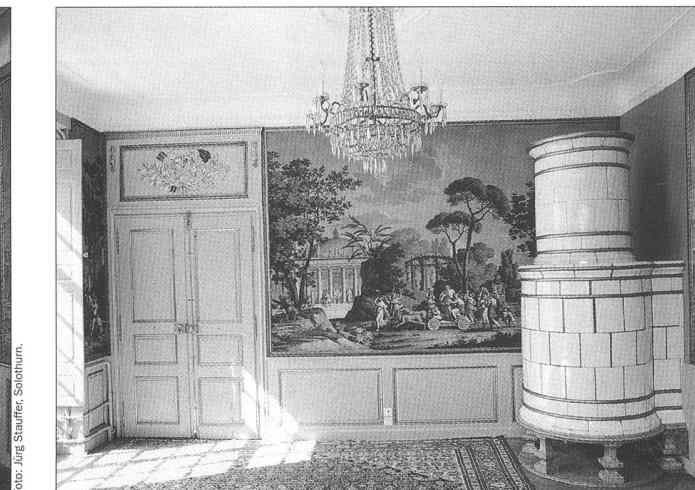
Abb. 4 ...und nach der Restaurierung, 2002.

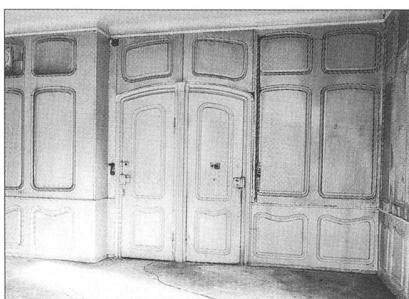
Der Raum diente seit längerer Zeit als Büro. Die oberen Wandpartien waren mit Pavatexplatten verkleidet und der Boden mit Plastikplatten belegt. Nach ersten Sondierungen stellte sich heraus, dass die Wände vollständig vertäfelt sind, und dass unter dem Plastikboden ein alter diagonal verlegter Eichenparkett vorhanden ist. Die Bauherrschaft scheute keine Kosten und liess das Täferzimmer wieder herstellen. Das Tannenholztäfer mit den abgeblatteten und geschweiften Füllungen wurde geflickt, teil-

Abb. 5 Täferzimmer im Erdgeschoss, Zustand 2001...

weise ergänzt und im alten grauen Farbton frisch gestrichen. Aufwändiger gestaltete sich die Sanierung des Eichenparketts. Die Plastikplatten waren vollflächig auf eine Pavatexunterlage verklebt, die ihrerseits mit zahlreichen kleinen Nägeln am Parkett befestigt war. Zwischen Parkett und Pavatexplatten befand sich eine Ausgleichsschicht aus Zement, die in einem aufwändigen Prozess, zum Teil manuell, zum Teil maschinell, entfernt werden musste. Nach einem Grobschliff wurde der Boden geflickt, wo nötig ergänzt und teilweise neu befestigt und anschliessend fein geschliffen, geölt und gewachst. Im Nebenzimmer ist unter ähnlichen Bedingungen ein Tafelparkett aus Eichen- und Nussbaumholz freigelegt und restauriert worden.

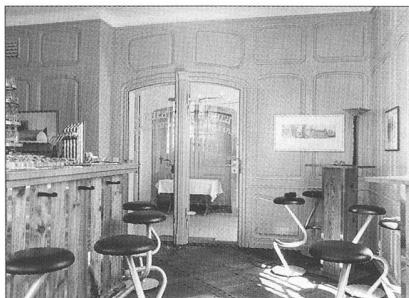
Abb. 6 ...und nach der Restaurierung, 2002, gegenwärtig genutzt als Café- und Bierbar.

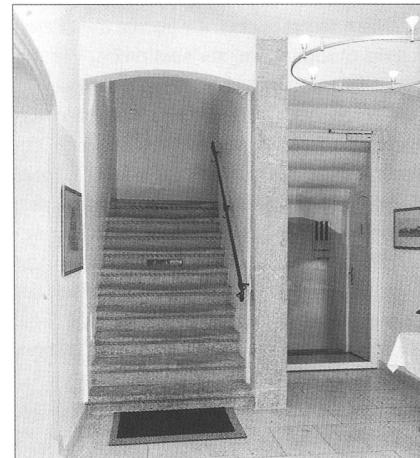
Das letztmals in den 1970er Jahren überholte Treppenhaus besass einen groben Wandabrieb und moderne Handläufe. Die Beleuchtung war mangelhaft und die Natursteinstufen stark verschmutzt. Die Restaurierung bestand hier im Ersatz des Wandverputzes, der nach Befund als glatter Abrieb erstellt und weiss gestrichen wurde, der Montage eines neuen geschmiedeten Handlaufs und der Reinigung der Natursteintreppe. Zur Beleuchtung wurde eine moderne Lampenanlage montiert, die nun den ganzen Treppenhausbereich neu zur Geltung bringt. Im Entrée entstand unter der Treppe eine Windfangtür in Form einer Ganzglaskonstruktion

Abb. 7 Blick ins restaurierte Entrée mit Treppenanlage aus dem 17. Jahrhundert und moderner Beleuchtung.

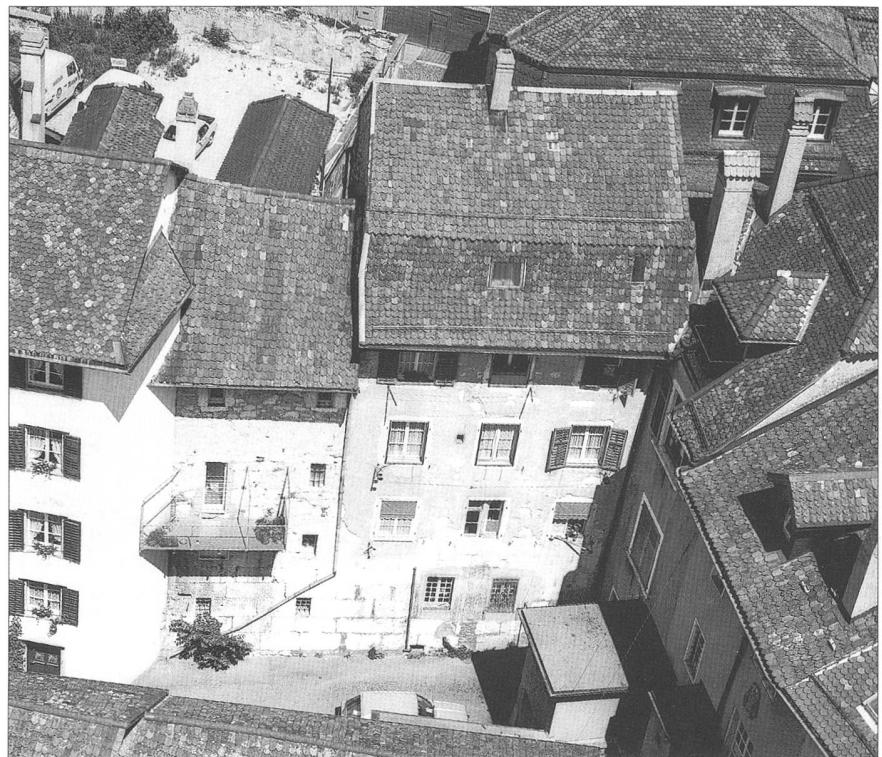
Abb. 1 Solothurn, Schmiedengasse 5, Rückfassade vor der Renovation.

5, das 1842 neu erbaut worden ist, sind sie alle vermauert. Nachdem der Fassadenverputz entfernt war, liessen sie sich auch hier beobachten und dokumentieren. Sie sind durchschnittlich 40 Zentimeter breit und 85 Zentimeter hoch.
