## Lostorf, Schloss Wartenfels, Bauforschung und Restaurierung

URS BERTSCHINGER

In den Jahren 2009 bis 2011 führte man im Schloss diverse Renovations- und Restaurierungsarbeiten durch. Die Fassaden erhielten umlaufend einen neuen Verputz, der Rittersaal und die Schlosskapelle wurden restauriert. Dabei bot sich die Gelegenheit, mittels Sondierungen und Beobachtungen bisher unbekannte Aspekte und Befunde zur baugeschichtlichen Entwicklung des Schlosses zu dokumentieren, auszuwerten und zu interpretieren.

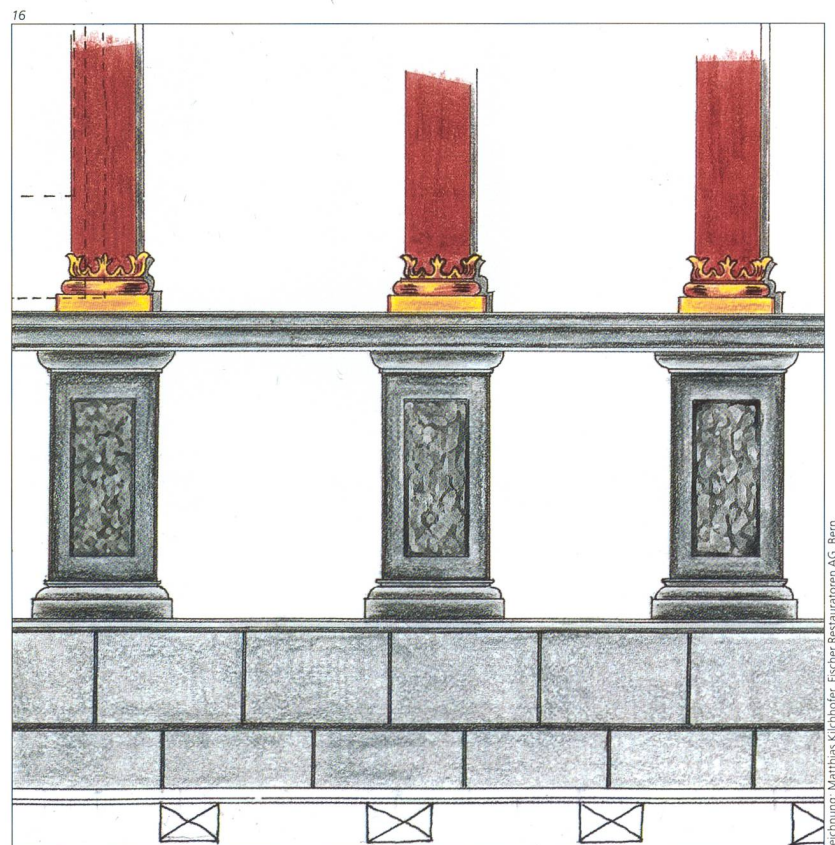
Abb. 16

Ostmauer der heutigen Schlosskapelle. Rekonstruktionsversuch der Architekturmalerei von 1620. Kapitelle und Architrav sind nicht bekannt.

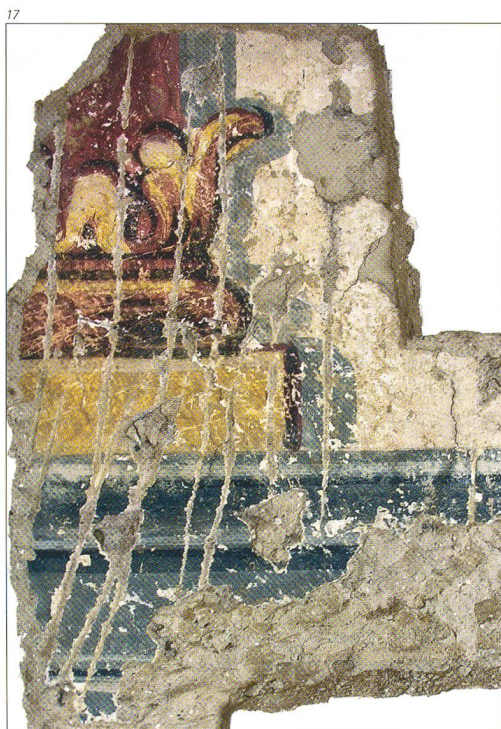
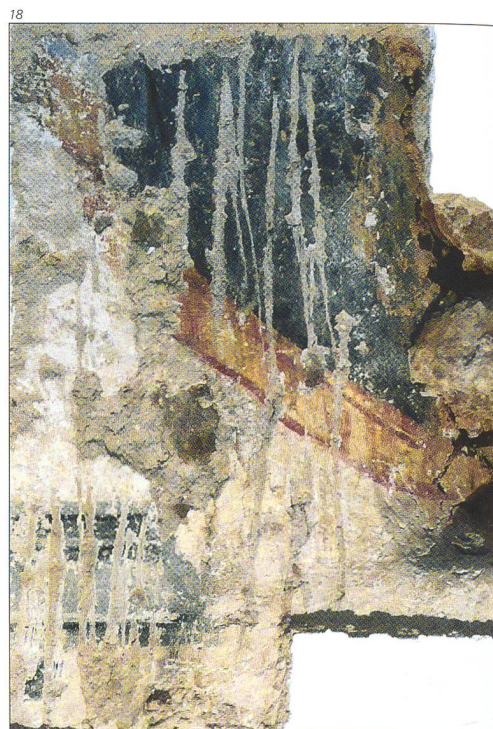
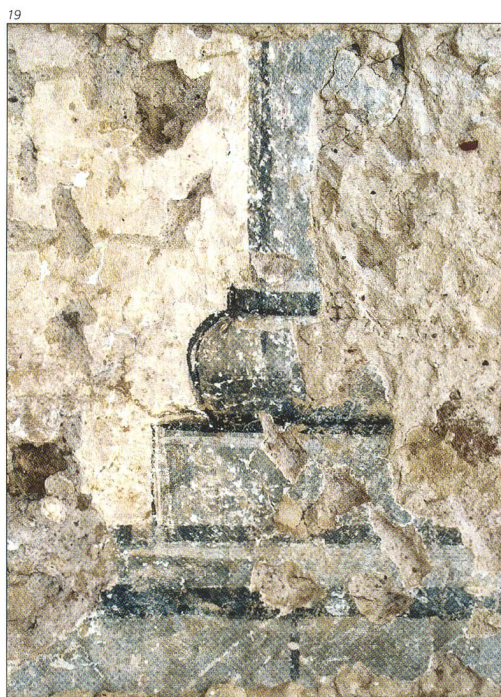
Abb. 17–19  
Ostmauer der heutigen  
Schlosskapelle. Fragmentarisch  
erhaltene Architekturmalerie  
von 1620. Wahrscheinlich zur  
Ausstattung einer gegen den  
Hof hin offenen Sommerlaube  
gehörend.

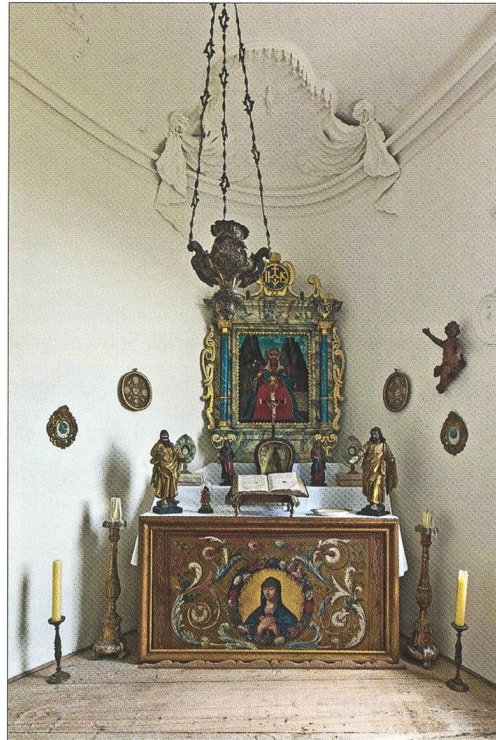
Abb. 30  
Kapelle, nach der Restaurierung 2009/2010.

Durch Sondierungen während der Restaurierungsarbeiten 2009/2010 konnte die Stuckaturfassung von 1918/1920 nachgewiesen werden, sie war jedoch nur noch fragmentarisch erhalten. Für eine Freilegung oder gar eine Rekonstruktion war ihr Bestand zu klein. Man entschloss sich, den jüngsten Anstrich aus konservatorischen Gründen zu entfernen, die Reste der Fassung von 1918/1920 zu konservieren und die Kapelle im originalen Farbleid von 1692 mit einem monochromen elfenbeinfarbenen Anstrich neu zu fassen. Der blaue Anstrich des Chorgitters

von 1918/1920 und der Bretterdecke des Vorraums wurde aber belassen. Der Kapellenraum mit den Stuckaturen strahlt nun durch das abgetönte Elfenbeinweiss wieder in seinem warmen, schlichten Farbleid von 1692, in welchem die plastischen Teile durch den weichen Schattenwurf wieder gut zur Geltung kommen (Abb. 30).
