# Solothurn, die Restaurierung der Otter-Orgel in der Jesuitenkirche

WOLFGANG REHN UND ROBERT KLEINE

Der aus Aedermannsdorf stammende Franz Joseph Otter (1761–1807) vollendete 1794 die Orgel in der Jesuitenkirche Solothurn. Das Instrument wurde seither mehrfach verändert. Die im Dezember 2012 von Orgelbau Kuhn AG, Männedorf, abgeschlossene Restaurierung dieses einzigen noch existierenden Orgelwerkes von Otter gestaltete sich als komplexer Prozess. Der Aspekt der Kommunikation zwischen allen am Projekt Beteiligten spielt eine nicht zu unterschätzende Rolle. Die Autoren erläutern die einzelnen Schritte der Restaurierung und verweisen auch auf Veränderungen der Restaurierungspraxis in den letzten Jahrzehnten.

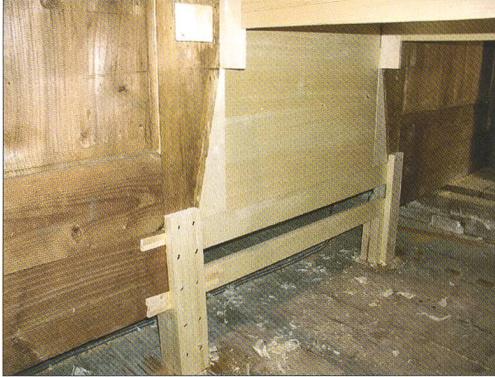
**Abb. 26**  
Die rekonstruierte Kniefüllung verläuft gerade nach unten.

- Die ursprünglichen Spieltischverhältnisse wurden rekonstruiert (Abb. 26–28, 31).
- Die Manualklaviaturen blieben erhalten, die Pedalklaviatur wurde neu hergestellt. Der Ton d<sup>1</sup> des Pedals wurde wieder aktiviert.
