**Zeitschrift:** Archäologie und Denkmalpflege im Kanton Solothurn  
**Herausgeber:** Amt für Denkmalpflege und Archäologie des Kantons Solothurn  
**Band:** 19 (2014)

## Bettlach, Kirche St. Klemenz, Restaurierung 2010–2013

BENNO MUTTER UND STEFAN RUDOLF

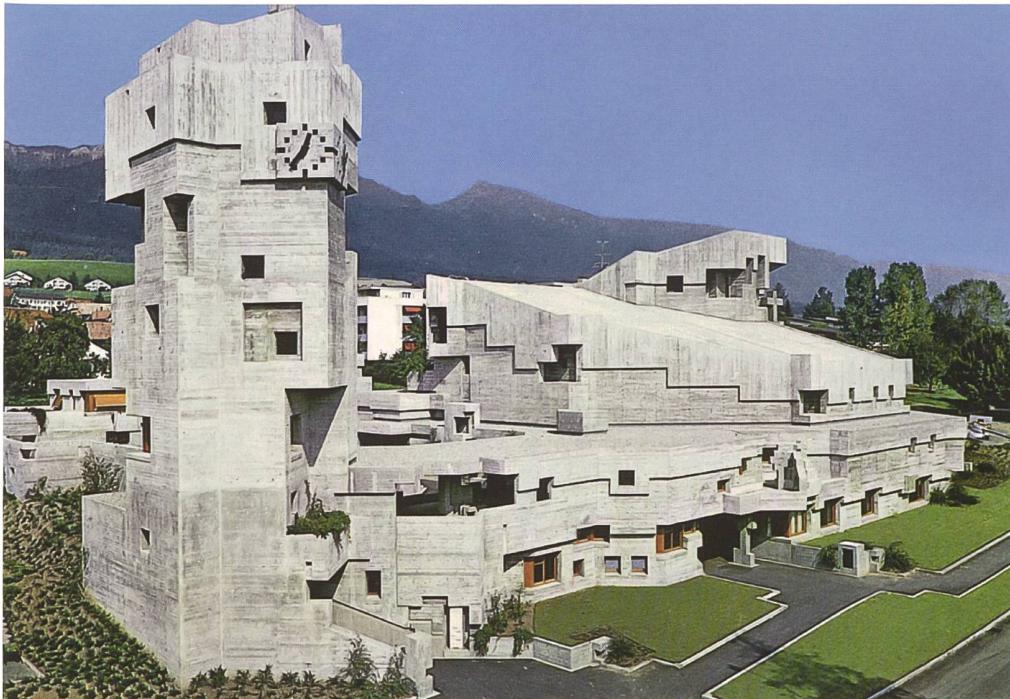
Abb. 11

Die Klemenzkirche von Südwesten in einer Aufnahme um 1970, vor der Dachsanierung des Kirchenschiffs.

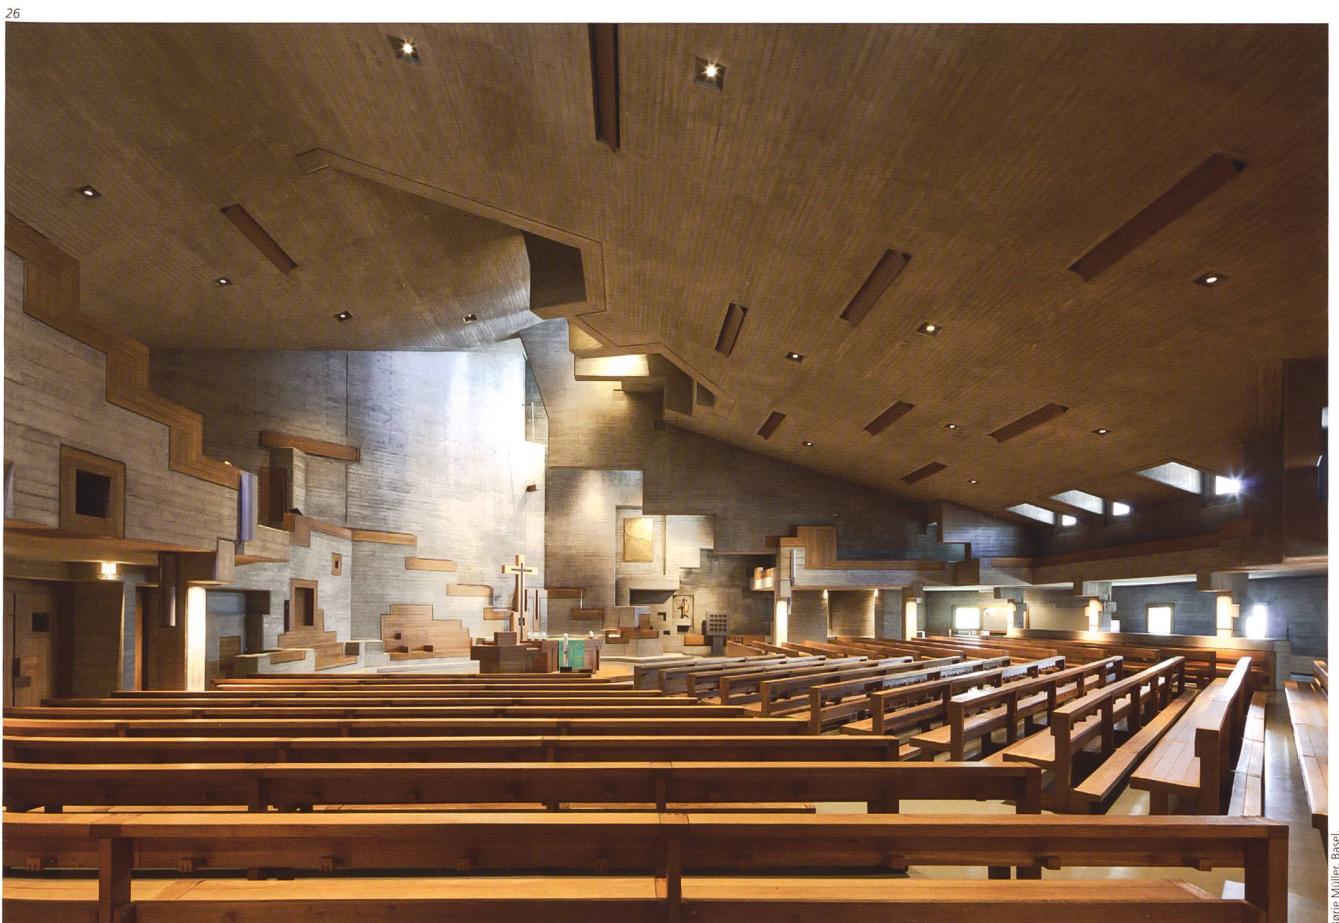
*Abb. 26  
Der Kirchenraum nach der Reinigung und dem Ersatz der Leuchten. Bei Gottesdiensten ist das Kircheninnere gut ausgeleuchtet (vgl. Abb. 23, 27).*

In der zweiten Etappe wurde der Kirchenraum restauriert. Im Laufe der Jahre setzte sich an den Wänden, insbesondere in den Bereichen der Heizungskonvektoren, wo die Luft besonders bewegt wird, Schmutz fest, der durch das Abbrennen von Kerzen entsteht oder durch die Besucher in den Raum gelangt. Die Wände waren stellenweise schwarz. Auch hier lag die besondere Herausforderung im Finden der richtigen Methode, um die Betonoberflächen zu reinigen. Nach den guten Erfahrungen mit dem Vergabeverfahren zur Aussenrestaurierung arbeiteten verschiedene Unternehmen wiederum Offerten und

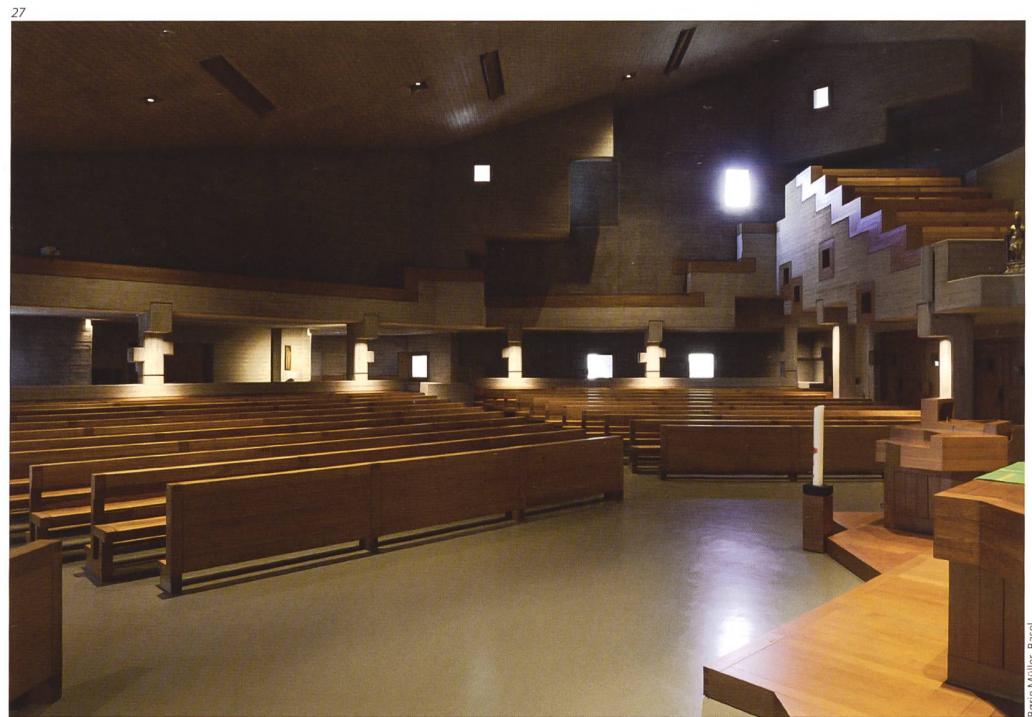
*Abb. 27  
Der Kirchenraum vom Altar aus nach der Innenreinigung.*
