Gänsbrunnen, Pfarrkirche St. Joseph, Innenrestaurierung

STEFAN BLANK

Die 1626–1628 erbaute Kirche St. Joseph in Gänsbrunnen ist ein nachgotisches Bergkirchlein in freier Lage am nordseitigen Hang des Thals, wo es zusammen mit dem Pfarrhaus eine malerische Baugruppe bildet. 2012/13 wurden in zwei Etappen die problematischen raumklimatischen Verhältnisse saniert und die reiche Ausstattung einer Restaurierung unterzogen.

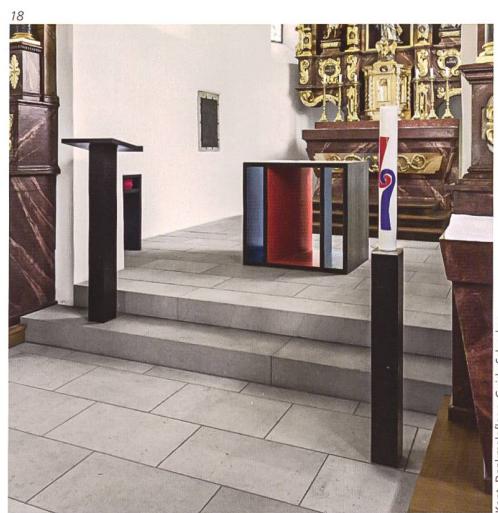
Abb. 18
Die neue liturgische Möblierung im und vor dem Chor:
Osterkerze (rechts), Altar und
Ambo (links).

gut in den eher engen und bereits reich ausgestatteten Kirchenraum. Sie hat die Kraft, als eigenständige und zeitgemässere Ergänzung zu bestehen, ohne dabei die alte Ausstattung zu konkurrieren (Abb. 18).

mehreren Sitzungen diskutierte die Kommission anhand von Modellen über die Form, Materialisierung und Farbgebung. Schliesslich fiel der Entscheid, den neuen Altar als hölzernen, in der Vorderansicht dreigeteilten und schwarz-blau-rot bemalten Kubus zu gestalten, womit ein formaler und farblicher Bezug zum barocken Hochaltar hergestellt wird. Passend dazu wurden als weitere Elemente ein Ambo, Stühle sowie Kerzenständer für Altarkerzen und die grosse Osterkerze entworfen. Aus denkmalpflegerischer Sicht integriert sich die neue liturgische Ausstattung
