Artikel: Gänsbrunnen, Pfarrkirche St. Joseph, Innenrestaurierung

Gänsbrunnen, Pfarrkirche St. Joseph, Innenrestaurierung

Die 1626–1628 erbaute Kirche St. Joseph in Gänsbrunnen ist ein nachgotisches Bergkirchlein in freier Lage am nordseitigen Hang des Thals, wo es zusammen mit dem Pfarrhaus eine malerische Baugruppe bildet. 2012/13 wurden in zwei Etappen die problematischen raumklimatischen Verhältnisse saniert und die reiche Ausstattung einer Restaurierung unterzogen.

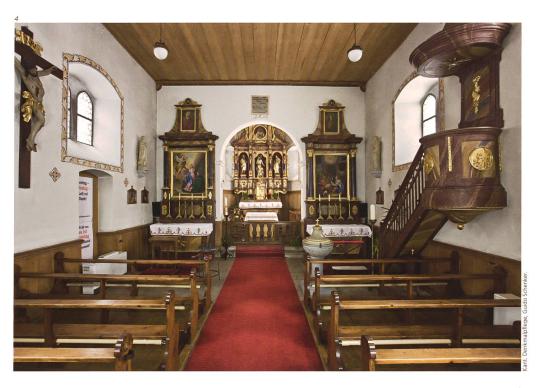
Abb. 4 Inneres mit Blick zum Chor im Zustand vor der Restaurierung.

in den Zustand des 17. Jahrhunderts rückgeführt werden sollte. Als Folge davon waren im Chor die Ausstattungselemente von 1928 (Wandtäfer, Dekorationsmalereien) zu entfernen und beim Altar die Erstfassung freizulegen (Abb. 2, 4, 5).
