Zeitschrift: Archäologie und Denkmalpflege im Kanton Solothurn

Artikel: Die Sanierung der Burgruine Buchegg im Jahr 2012

Die Sanierung der Burgruine Buchegg im Jahr 2012

JAKOB OBRECHT

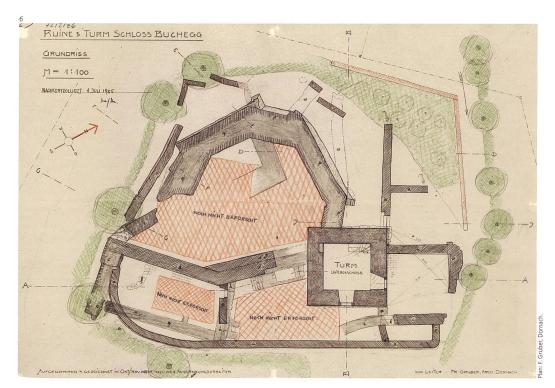
Abb. 6 Grundrissplan des Architekten Friedrich Gruber, Dornach, aus dem Jahr 1941. M 1:400.

Die möglichen Reste eines älteren grossen Turms In Grubers Plan ist im Zentrum der Kernburg ein Mauerwinkel eingezeichnet (siehe Abb. 6). Heute liegt er unter dem 1966 aufgestellten Speicher und ist nicht zu sehen. Aufgrund der Mauerstärken könnte es sich dabei um die Reste des Sockels eines grossen Wohnturms handeln.

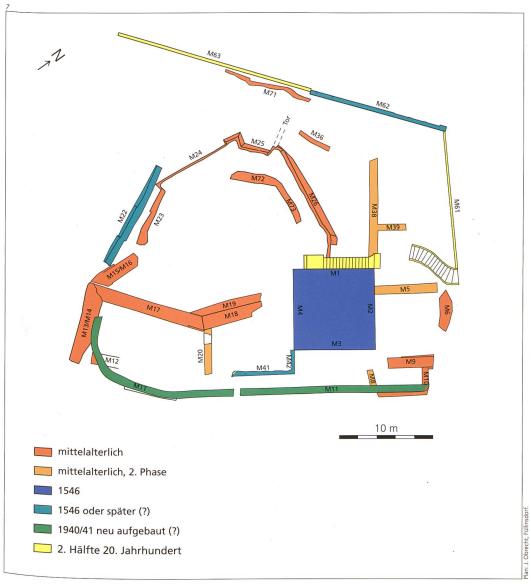
Abb. 7 «Buechischlössli» mit Burgruine. Grundrissplan von 2012 mit allen oberflächlich sichtbaren Mauern und möglichen Bauphasen. M 1:400.

Der Bauphasenplan (Abb. 7) stellt einen Versuch dar, die Mauerzüge zeitlich zu ordnen. Gleichzeitig diente er als Grundlage für das von Joe Rohrer, Luzern, gezeichnete Lebensbild (siehe Abb. 18). Beide beruhen auf der Annahme, dass sämtliche grossflächig mit Bruchsteinquadern verblendeten Mauern aus dem Mittelalter stammen.
