Zeitschrift: Archäologie und Denkmalpflege im Kanton Solothurn
Herausgeber: Amt für Denkmalpflege und Archäologie des Kantons Solothurn
Band: 21 (2016)

Bekanntes neu interpretiert in der Pfarr- und Wallfahrtskirche Maria im Hag in Meltingen

LAURA HEYER

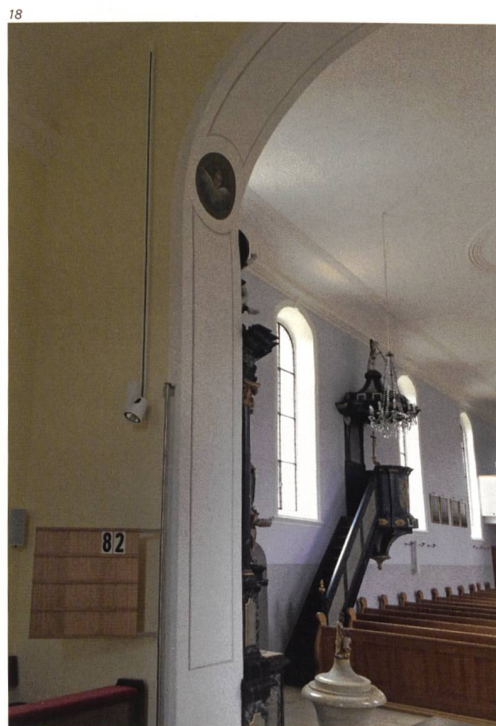
Abb. 18
Wandfassung nach der Restaurierung 2015 vom Chor aus Richtung Südwest des Schiffs: Gelbocker des Altarraums, Rahmung der historistischen Wandmalereien sowie Grauton der Sockelzone (ehemals Täfer) und Blaugrau der Wände im Schiff (ehemals Tapetenmalerei).

der Restaurator mit einer gemalten Rahmung, die auch das Engelsmedaillon besser einbindet (Abb. 18). Die Wandmalereien selbst – das Engelsmedaillon, die Dreifaltigkeitsdarstellung über dem Chorbogen und die fragmentarisch erhaltene Malerei in der ehemaligen Chorfensternische – wurden gereinigt und zurückhaltend restauriert (Abb. 18, 20 und 22). Diese nuancierte Farbgestaltung gliedert den Innenraum und bettet die Ausstattung wieder vorteilhafter ein, die Farben korrespondieren mit der Fassung der Altäre und den holzsichtigen Kirchenbänken (vgl. Abb. 22 und 23). Die Restaurierung der Innenwände ist folglich keine Rekonstruktion auf einen bestimmten historischen Vorzustand. Es handelt sich vielmehr um eine Neugestaltung mit Bezug auf die ganze Geschichte der bekannten Wandfassungen. Ähnlich wie bei den 2008 und 2010 restaurierten Kirchenräumen in Starrkirch-Wil und Hochwald wurde hier versucht, in Anlehnung an die ehemals historische Gestaltung, unbefriedigende Eingriffe früherer Restaurierungen etwas zu mildern.¹¹ Um die erneute Vergrauung des neuen Anstrichs zu verhindern und gleichzeitig Energie sparen zu können, wurde der Dachstuhl wärmegeklärt. Diese Massnahme reduziert das schnelle Abkühlen der nach oben steigenden Luft, die dadurch entstehende Kondensation und das Anhaften von Staub an den feuchten Stellen.

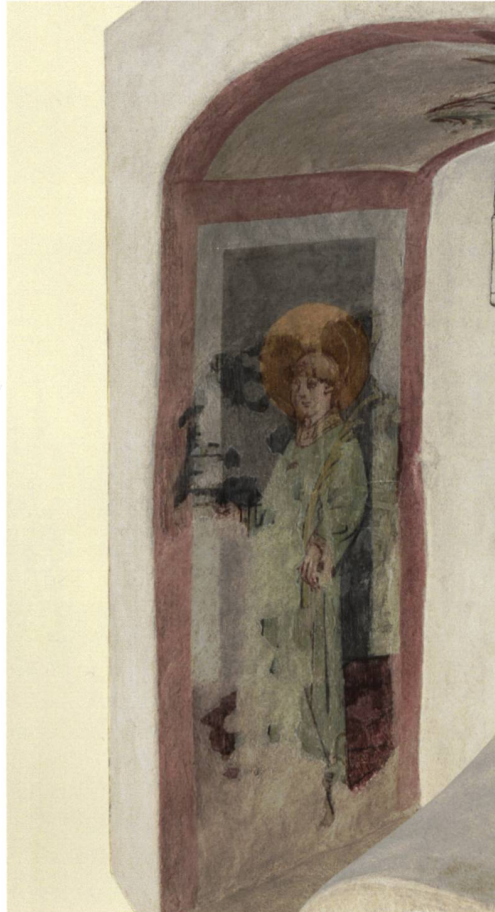
Abb. 20
In den 1960er Jahren entdeckte Fensternische aus dem 15. Jahrhundert. Die Ergänzungen der Malerei stammen von früheren Restaurierungen und dienen der Lesbarkeit der Darstellung. 2015 wurde die Nische lediglich gereinigt.

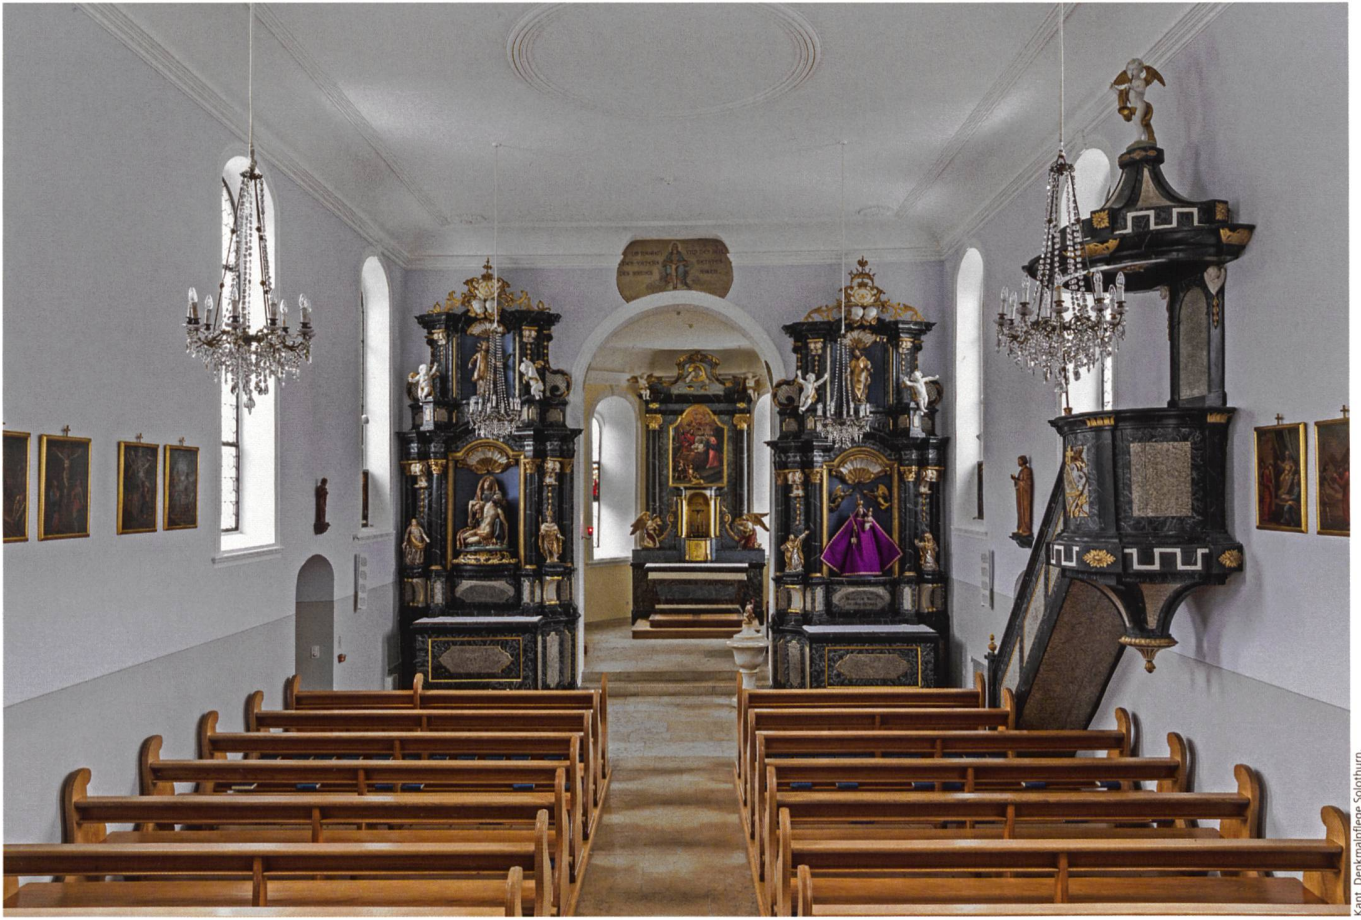
Abb. 22
Der Innenraum nach der Restaurierung 2015, Blick Richtung Osten, mit neuer farblicher Gestaltung der Wände, restaurierten Altären samt Figuren, neuer Hängung der Kreuzwegsbilder und veränderter Position der Lautsprecher.

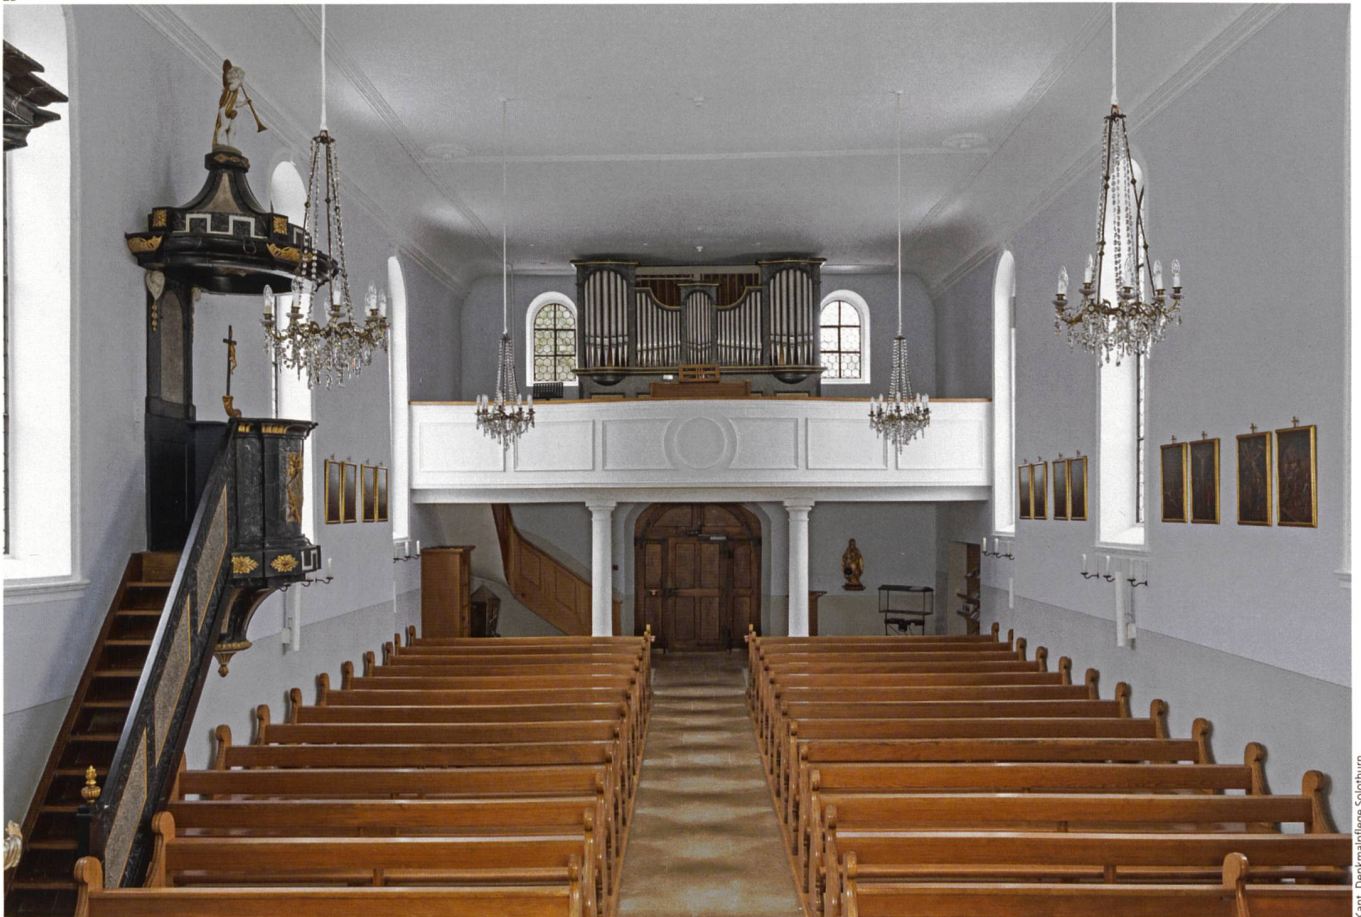
Abb. 23
Der Innenraum nach der Restaurierung 2015, Blick Richtung Westen, mit neuer farblicher Wandgestaltung und revidierter Orgel. Unter der Empore wurden die Bankreihen reduziert und ein Andachtsraum mit Schriftenablage und einem Platz für die Madonnenfiguren eingerichtet.

Kirchenbänke, die in den 1960er Jahren nach den damaligen Bedürfnissen aufgrund der grossen Zahl an Gläubigen erneuert worden waren und deren Reihen bis unter die Orgelmpore reichten, wurden nun zurückgebaut; den Boden ergänzte man hier mit passenden Kalksteinplatten. Die beiden Emporensäulen präsentieren sich heute wieder freistehend, und unterhalb der Orgelmpore ist vor der hier jeweils platzierten Madonnenfigur der gewünschte Andachtsraum entstanden (Abb. 23). Auch im vorderen Bereich vor den Seitenaltären bietet bereits seit längerer Zeit die Zurücknahme der Kirchenbänke wieder mehr Raum: vor dem Altar mit der Pietà für die hier durch den Seiteneingang eintretenden Gläubigen und vor dem Altar mit der Gnadenfigur für die Andacht. Unterstützt wird diese Massnahme durch die neue Hängung der Kreuzwegstationsbilder, die westlich der Kanzel beginnt und damit die Wandflächen vor den Seitenaltären entlastet. Das Taufbecken stattete man neu mit einklappbaren Rollen aus, wodurch es je nach Nutzung

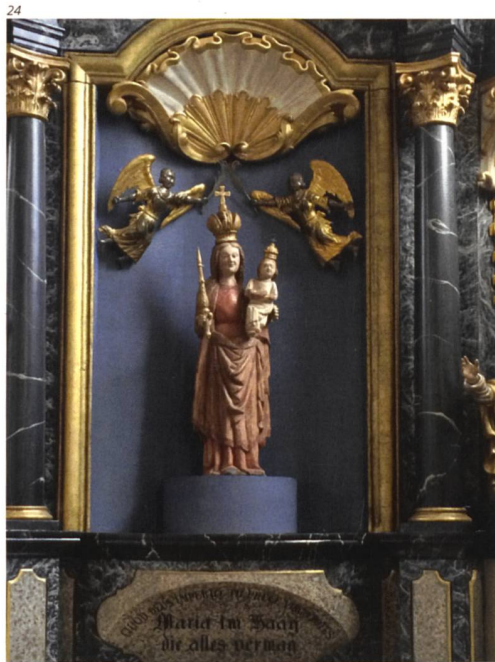
Abb. 24

Die Gnadenfigur nach der Restaurierung 2015, wieder integriert in die Muschelniche des Seitenaltars, ohne liturgisches Gewand.

malungen und einer vorsichtigen Retusche erhielten die Gesichter wieder einen charaktervollen, tieferen Blick (Abb. 24 und 26). Die schwerwiegendsten und häufigsten Schäden bei der Farbfassung waren jedoch Risse und Schollenbildung der abplatzenden Farbe, was teils an der ungenügenden Haftung der Malschicht auf dem hölzernen Träger lag, teils am Schwund des Trägermaterials selbst (Abb. 27–29). Weitere Schadensbilder in der farblichen Fassung waren abgeriebene Blattmetalloberflächen bis hin zum Hervortreten der Grundierung sowie gerissene und abgebrochene Teilstücke der Figuren (Abb. 27, 30 und 31). Bei der stufenweisen Reinigung erfolgte zuerst eine Trockenreinigung mit Pinseln und Schwämmen, dann eine feuchte Reinigung mit Lappen und Wattestäbchen. Vor der Feuchtreinigung wurden gröbere Verunreinigungen wie etwa Kerzenwachs mechanisch reduziert. Besondere Vorsicht galt den vergoldeten Bereichen, die beispielsweise wegen der anschließenden Korrosionsgefahr nicht mit Wasser gereinigt werden können, weswegen die Restauratoren hier mit einem Fett-Alkohol-Gemisch arbeiteten. Im Anschluss an die Reinigung aller Figuren und aller Dekorationen waren je nach Zustand des einzelnen Objektes unterschiedliche Restaurierungsmaßnahmen zu treffen.

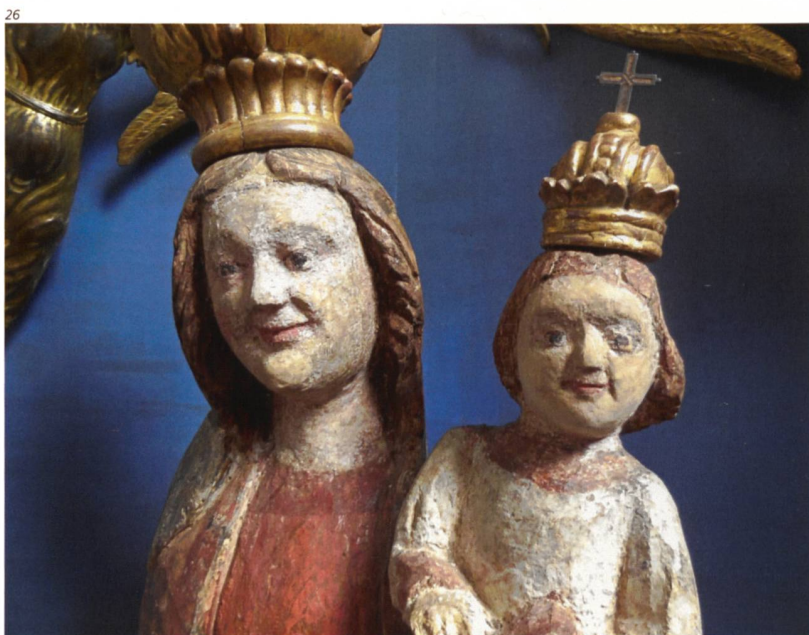
Abb. 26

Detailaufnahme der Gesichter von Maria im Hag mit dem Jesuskind nach der Restaurierung. Die Figuren sind gereinigt, restauriert und die Gesichter haben wieder einen ausdrucksstarken, tiefen Gesichtsausdruck.

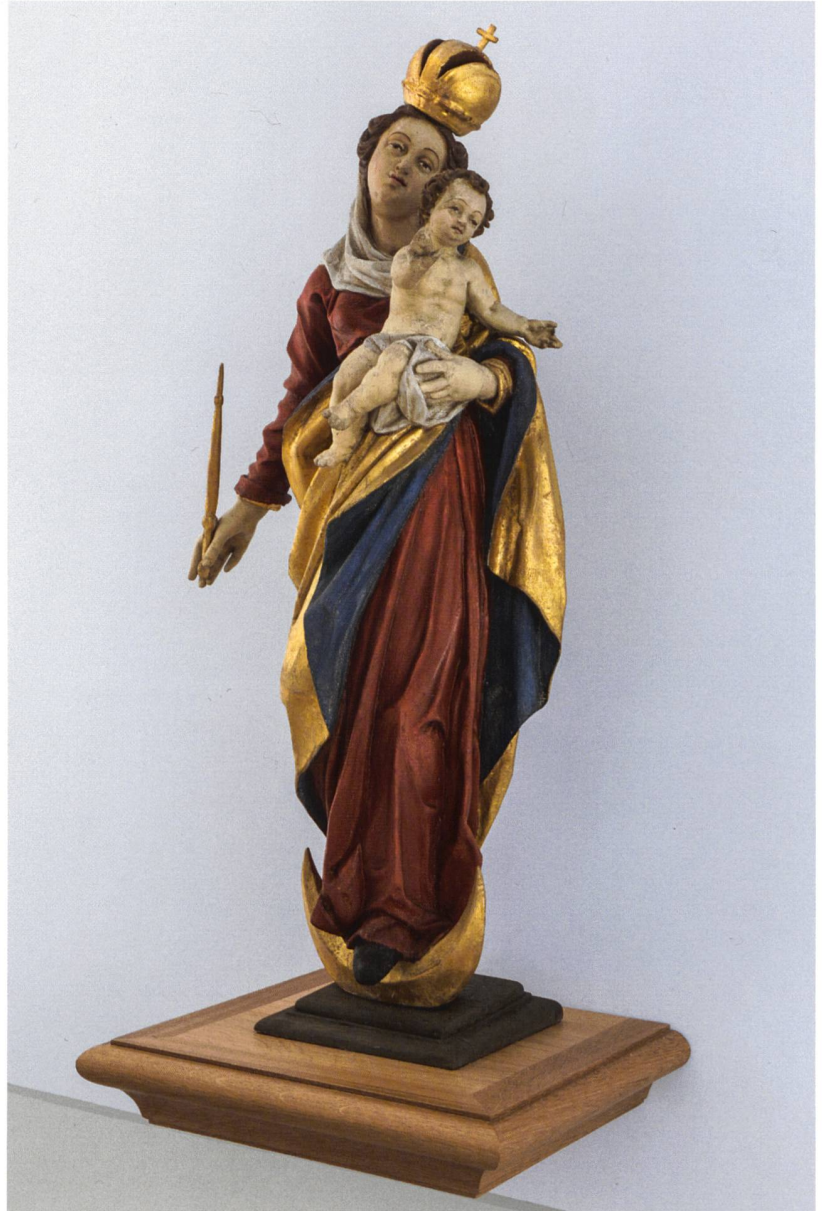
Abb. 29
Restaurierte Gesamtfigur der Mondsichelmadonna, die nun im Wechsel mit der Empiremadonna im neu eingerichteten Andachtsraum unter der Orgelmpore auf einer Wandkonsole gezeigt wird.

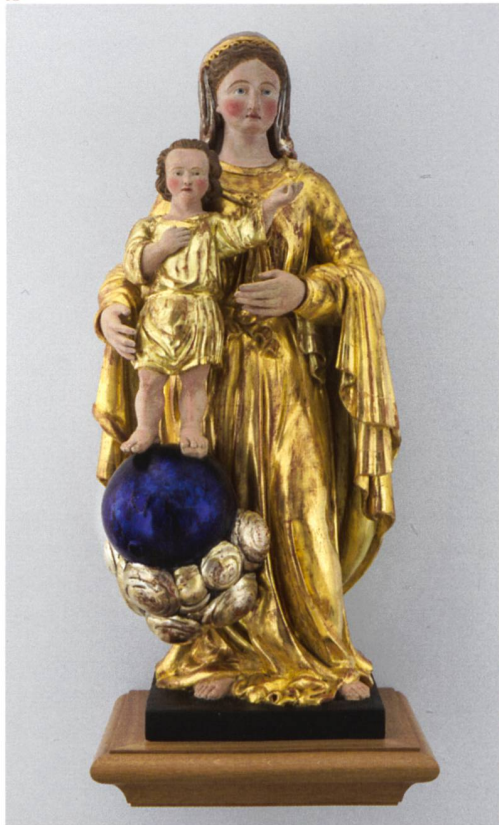
Abb. 32
Die Empiremadonna nach der rekonstruierenden Restaurierung 2015. Die Kleider von Mutter und Kind waren ursprünglich in verschiedenen Blattmetallen gefasst, von welchen aber so gut wie nichts mehr vorhanden war. Sie mussten neu vergoldet und versilbert werden. Die ehemalige Prozessionsfigur findet im neuen Andachtsraum unterhalb der Empore eine neue Aufstellung.
