**Zeitschrift:** Archäologie und Denkmalpflege im Kanton Solothurn  
**Herausgeber:** Amt für Denkmalpflege und Archäologie des Kantons Solothurn  
**Band:** 21 (2016)

**Artikel:** Bekanntes neu interpretiert in der Pfarr- und Wallfahrskirche Maria im Hag in Meltingen  
**Autor:** Heyer, Laura  
**DOI:** <https://doi.org/10.5169/seals-844173>

## Bekanntes neu interpretiert in der Pfarr- und Wallfahrtskirche Maria im Hag in Meltingen

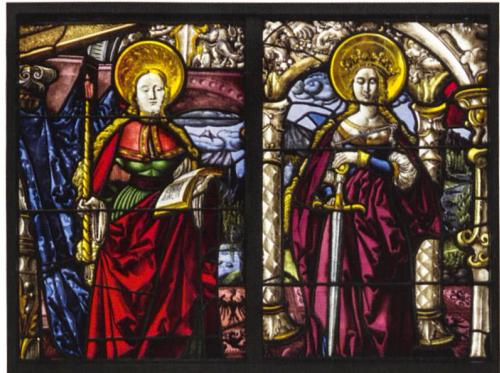
Abb. 11

Doppelscheibe beim südlichen Seitenaltar mit den Heiligen Agatha und Katharina von 1519. Die unteren Ränder waren in früherer Zeit ergänzt und die Köpfe ersetzt worden. Agatha ist an dem geöffneten Buch und der Fackel zu erkennen, Katharina an Märtyrerkrone und Schwert.

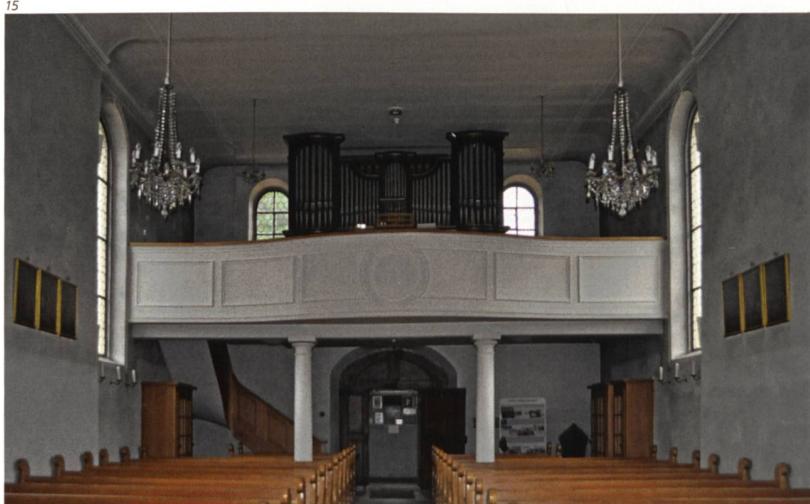
Der bei der Restaurierung 1964–1968 gewiesste Innenraum der Kirche in Meltingen präsentierte sich 2015 vergraut (Abb. 14 und 15). An der Decke zeichneten sich Balken und an der Hohlkehle des Deckenfrieses die schmalen Holzlatten der Gipsdecke ab (Abb. 17). Auch an den Wänden verrieten Schatten die früheren Eingriffe und verschiedenartigen Materialien. Aufgrund der unterschiedlichen thermischen Eigenschaften des Untergrundes sammelt sich mehr oder weniger Feuchtigkeit auf den Oberflächen, und so bleiben auch Staub und Russ besser oder schlechter haften. In den gänzlich weissen Wandflächen hoben sich die 1994 wiederentdeckten und freigelegten Wandmalereien am Chorbogen unvermittelt und mit hartem Rand ab. Nicht nur sie, sondern auch weitere Ausstattungsstücke der Kirche wirkten damit museal, also wie in einen sogenannten «white cube» gehängt, und integrierten sich schlecht in den Kirchenraum.

Abb. 15  
Der Innenraum vor der Restaurierung 2015, Blick gegen Westen. An der vergrauten Decke zeichnet sich die Balkenlage ab, der Raum unter der Empore ist von zwei Beichtstühlen und den hintersten Bankreihen belegt.

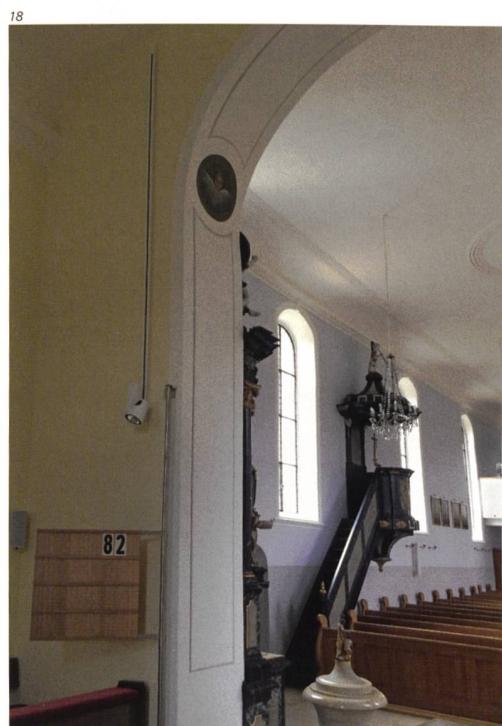
Abb. 18  
Wandfassung nach der Restaurierung 2015 vom Chor aus Richtung Südwand des Schiffs: Gelbocker des Altarraums, Rahmung der historistischen Wandmalereien sowie Grauton der Sockelzone (ehemals Täfer) und Blaugrau der Wände im Schiff (ehemals Tapetenmalerei).

der Restaurator mit einer gemalten Rahmung, die auch das Engelsmedaillon besser einbindet (Abb. 18). Die Wandmalereien selbst – das Engelsmedaillon, die Dreifaltigkeitsdarstellung über dem Chorbogen und die fragmentarisch erhaltene Malerei in der ehemaligen Chorfensternische – wurden gereinigt und zurückhaltend restauriert (Abb. 18, 20 und 22). Diese nuancierte Farbgestaltung gliedert den Innenraum und bettet die Ausstattung wieder vorteilhafter ein, die Farben korrespondieren mit der Fassung der Altäre und den holzsichtigen Kirchenbänken (vgl. Abb. 22 und 23). Die Restaurierung der Innenwände ist folglich keine Rekonstruktion auf einen bestimmten historischen Vorfassung. Es handelt sich vielmehr um eine Neugestaltung mit Bezug auf die ganze Geschichte der bekannten Wandfassungen. Ähnlich wie bei den 2008 und 2010 restaurierten Kirchenräumen in Starrkirch-Wil und Hochwald wurde hier versucht, in Anlehnung an die ehemals historistische Gestaltung, unbefriedigende Eingriffe früherer Restaurierungen etwas zu mildern.<sup>11</sup> Um die erneute Vergrauung des neuen Anstrichs zu verhindern und gleichzeitig Energie sparen zu können, wurde der Dachstuhl wärmegedämmt. Diese Massnahme reduziert das schnelle Abkühlen der nach oben steigenden Luft, die dadurch entstehende Kondensation und das Anhaften von Staub an den feuchten Stellen.

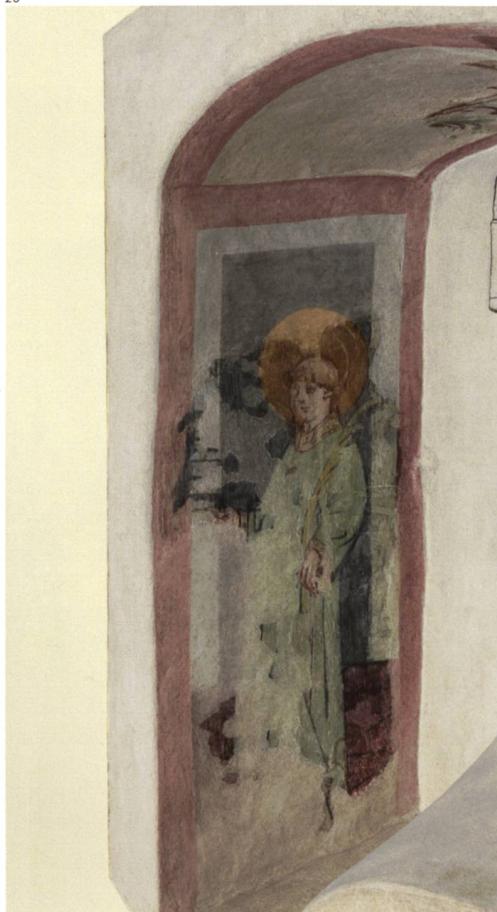
20

In den 1960er Jahren entdeckte Fensternische aus dem 15. Jahrhundert. Die Ergänzungen der Malerei stammen von früheren Restaurierungen und dienen der Lesbarkeit der Darstellung. 2015 wurde die Nische lediglich gereinigt.

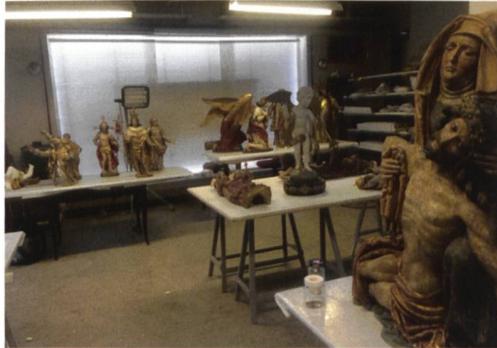
21

Die zahlreichen Skulpturen der Meltinger Kirche während der Restaurierung 2015 im Atelier. Im Vordergrund die Pietà, die Schmerzensmutter vom nördlichen Seitenaltar.

Im Zuge der Renovierungsarbeiten im Innern der Pfarr- und Wallfahrtskirche wurden auch die skulpturalen Ausstattungsgegenstände restauriert: Die drei Altäre mit ihren Figuren, die Einzelfiguren und die Kanzel. Dafür wurden die Skulpturen von den Altären abgenommen und ins Atelier überführt (Abb. 19 und 21). Hauptsächlich war eine Reinigung der genannten Gegenstände vorgesehen, nur gegebenenfalls sollten nötige Restaurierungs- respektive Konservierungsarbeiten durchgeführt werden. Aufgrund der nicht einmal eine Dekade zurückliegenden Behandlung dieser Kunstgegenstände<sup>12</sup> gingen die auf Kirchenausstattung spezialisierten Restauratoren nämlich davon aus, dass sich die Figuren in einem relativ guten Erhaltungszustand befanden. Die Verschmutzung der Figuren entsprach dann auch den Erwartungen. Anders verhielt es sich bei deren Farbfassung, hier war der Zustand schlechter als zuvor angenommen: Teile der Figuren waren überfasst oder überlasert worden, sodass sie dunkel und grünlich und somit schmutzig aussahen. Die Zentralfiguren der beiden Seitenaltäre, die Gnadenfigur der Maria mit dem Kinde auf dem rechten und Maria als Schmerzensmutter auf dem linken Altar, waren zudem so stark überarbeitet worden, dass zum einen die originale Farbfassung nur noch fragmentarisch vorhanden war und zum anderen die Übermalungen – vor allem die Gesichter Mariä und Jesu bei der Gnadenfigur – flach und starr wirken liessen (Abb. 25). «Es scheint beinahe, als wären die Augen mit einem schwarzen Filzstift nachgezeichnet worden», schreiben die Restauratoren in ihrem Abschlussbericht. Nach einer Reduktion der Über-

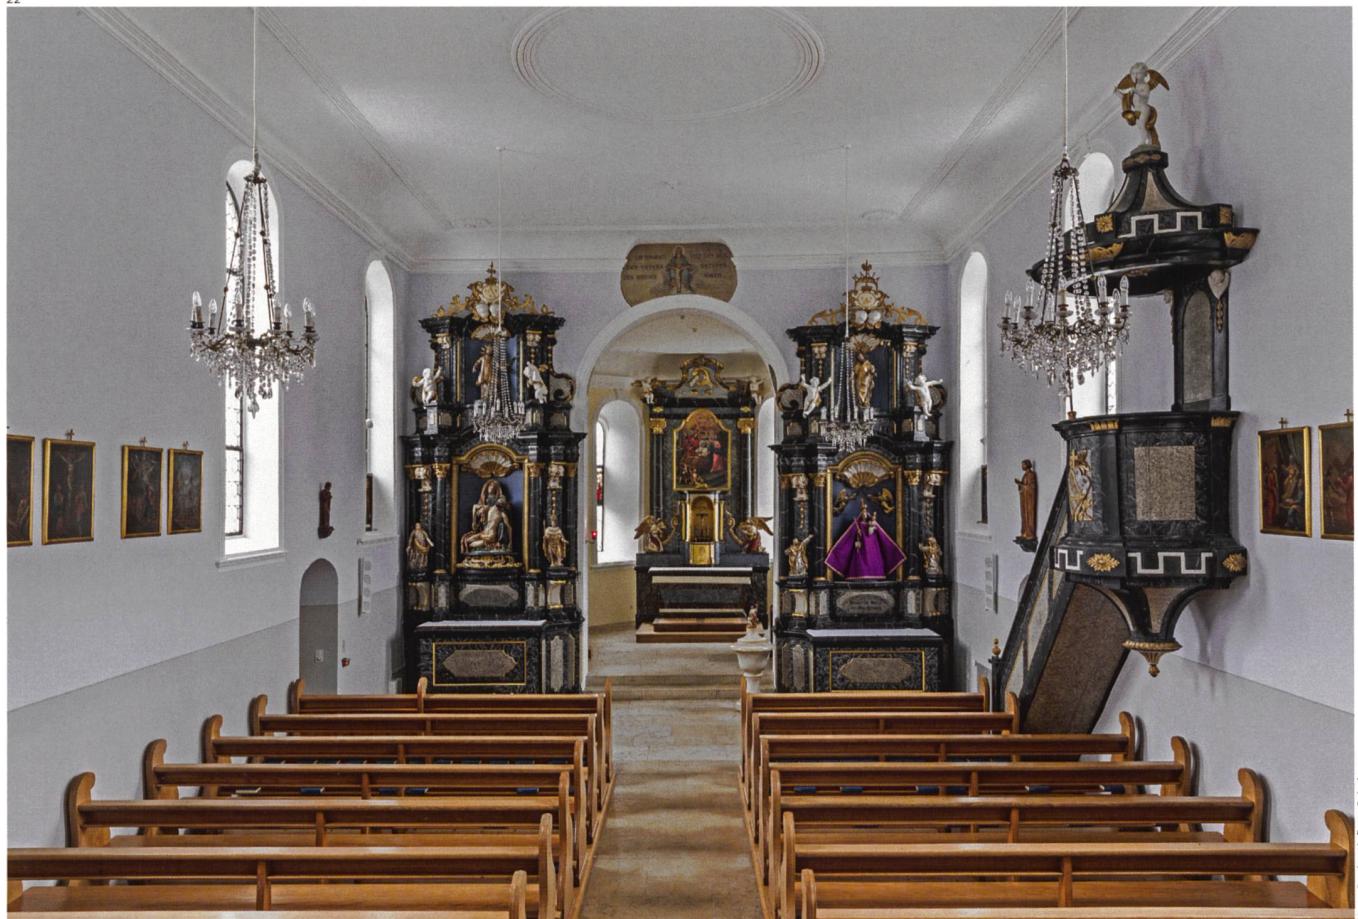
22

Der Innenraum nach der Restaurierung 2015, Blick Richtung Osten, mit neuer farblicher Gestaltung der Wände, restaurierten Altären samt Figuren, neuer Hängung der Kreuzwegsbilder und veränderter Position der Lautsprecher.

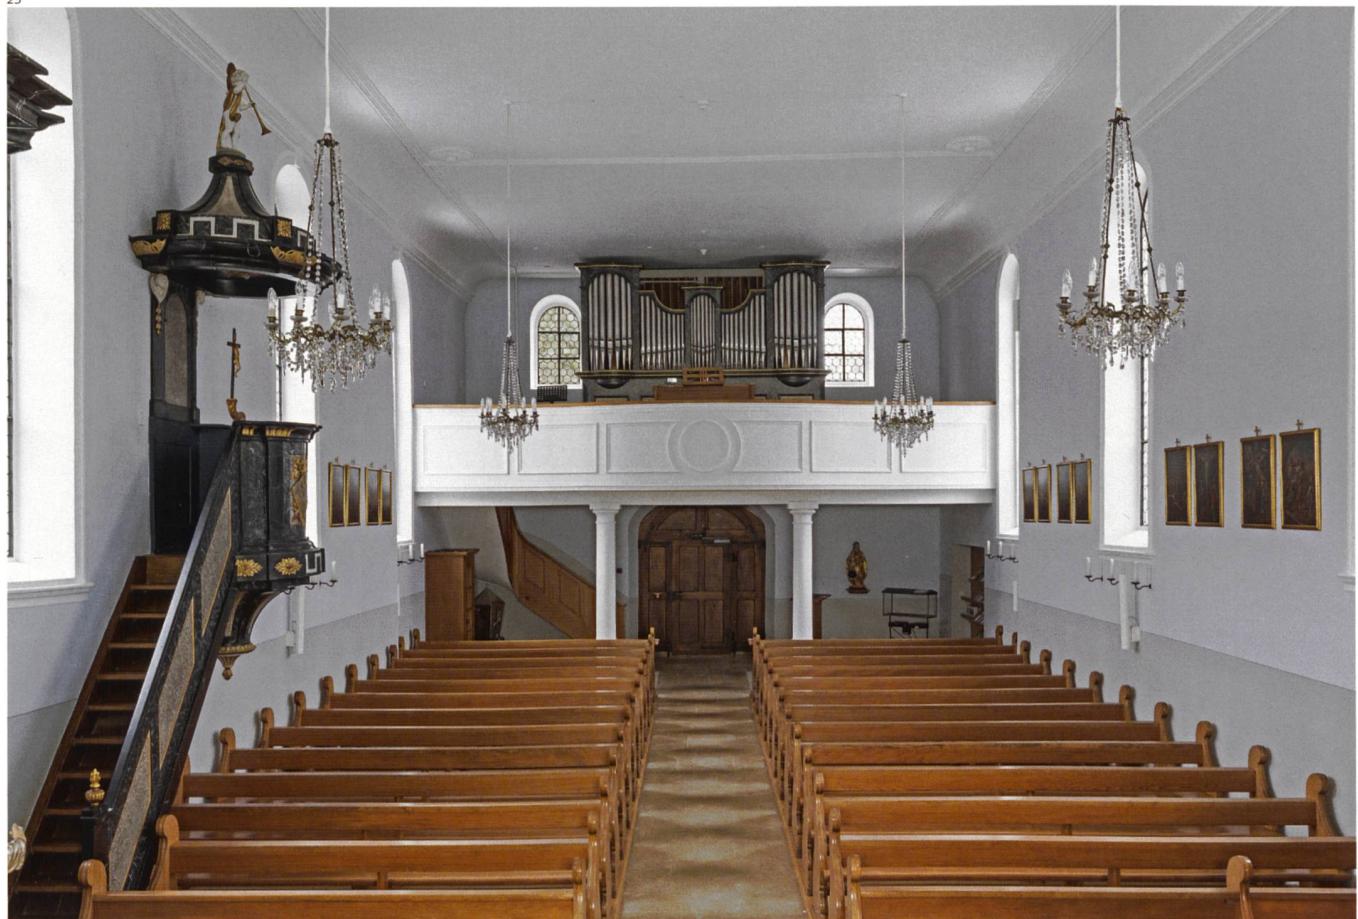
23

Der Innenraum nach der Restaurierung 2015, Blick Richtung Westen, mit neuer farblicher Wandgestaltung und revivierter Orgel. Unter der Empore wurden die Bankreihen reduziert und ein Andachtsraum mit Schriftenablage und einem Platz für die Madonnenfiguren eingerichtet.

Die Neumöblierung in diesem Bereich beinhaltete auch, dass von der Gemeinde eine Schriften- und eine Buchablage angedacht worden waren. Da sich unterhalb der Empore zwei heute kaum mehr benutzte Beichtstühle befanden, wurde der eine entfernt und seine Wandnische für die Einbettung der gewünschten Schriftenablage genutzt. Auch die

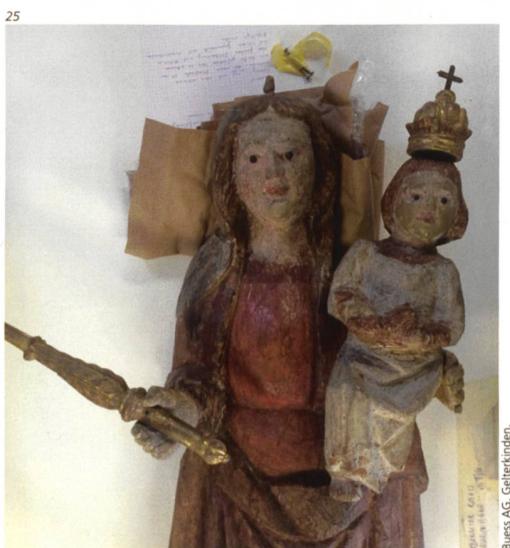
Abb. 25  
Die Gnadenfigur vor der Restaurierung 2015 im Restaurierungsatelier. Die ursprüngliche Fassung war nur noch fragmentarisch vorhanden. Die Gesichter waren stark überfasst, wodurch sie einen starren Blick erhalten hatten.

malungen und einer vorsichtigen Retusche erhielten die Gesichter wieder einen charaktervollen, tieferen Blick (Abb. 24 und 26). Die schwerwiegendsten und häufigsten Schäden bei der Farbfassung waren jedoch Risse und Schollenbildung der abplatzenden Farbe, was teils an der ungenügenden Haftung der Malschicht auf dem hölzernen Träger lag, teils am Schwund des Trägermaterials selbst (Abb. 27–29). Weitere Schadensbilder in der farblichen Fassung waren abgeriebene Blattmetalloberflächen bis hin zum Hervortreten der Grundierung sowie gerissene und abgebrochene Teilstücke der Figuren (Abb. 27, 30 und 31). Bei der stufenweisen Reinigung erfolgte zuerst eine Trockenreinigung mit Pinseln und Schwämmen, dann eine feuchte Reinigung mit Lappen und Wattestäbchen. Vor der Feuchtreinigung wurden gröbere Verunreinigungen wie etwa Kerzenwachs mechanisch reduziert. Besondere Vorsicht galt den vergoldeten Bereichen, die beispielsweise wegen der anschliessenden Korrosionsgefahr nicht mit Wasser gereinigt werden können, weswegen die Restauratoren hier mit einem Fett-Alkohol-Gemisch arbeiteten. Im Anschluss an die Reinigung aller Figuren und aller Dekorationen waren je nach Zustand des einzelnen Objektes unterschiedliche Restaurierungsmassnahmen zu treffen.

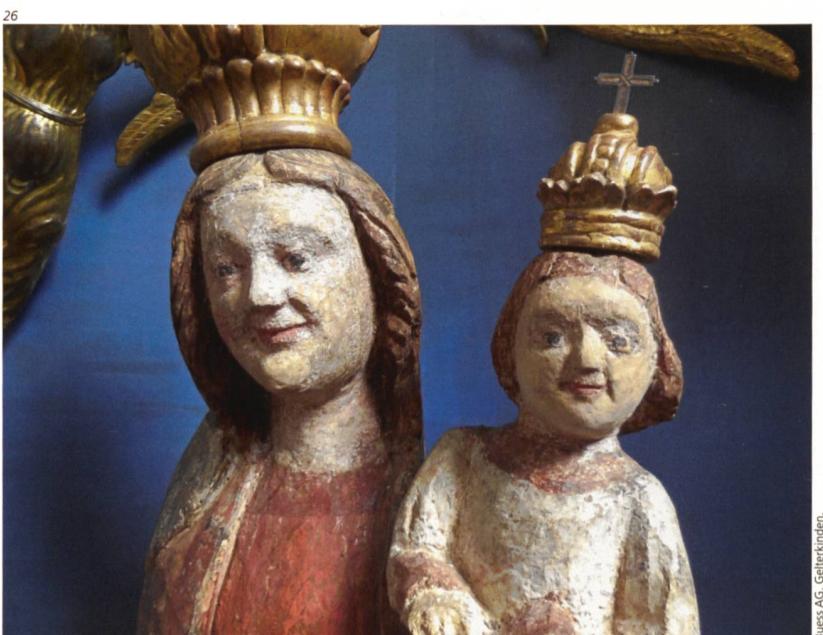
Abb. 26  
Detailaufnahme der Gesichter von Maria im Hag mit dem Jesuskind nach der Restaurierung. Die Figuren sind gereinigt, restauriert und die Gesichter haben wieder einen ausdrucksstarken, tiefen Gesichtsausdruck.

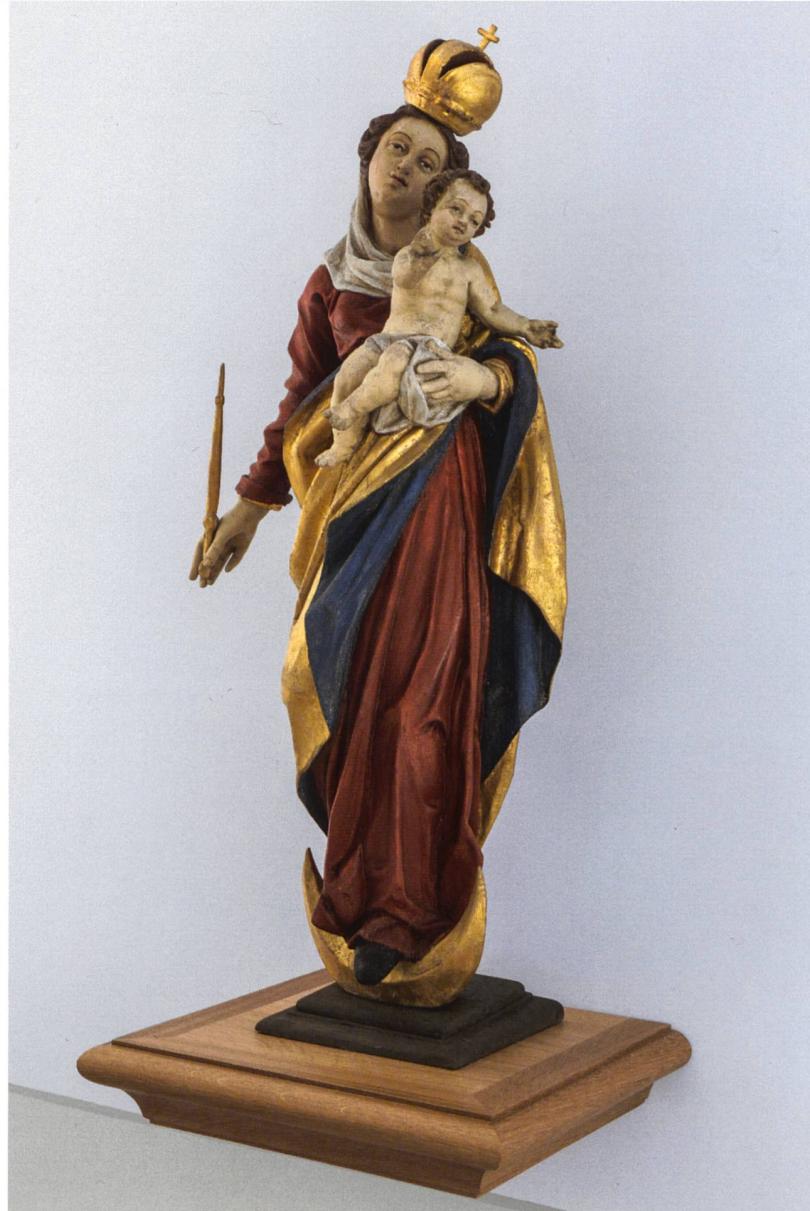
29

**Abb. 29**  
Restaurierte Gesamtfigur der Mondsichelmadonna, die nun im Wechsel mit der Empiremadonna im neu eingerichteten Andachtsraum unter der Orgelempore auf einer Wandkonsole gezeigt wird.

sions-Maria (Abb. 32) aus der Empirezeit, die Nachbildung einer Figur von einer Pariser Bruderschaft, bei welcher das Jesuskind auf einer über Wolken schwebenden Erdkugel steht.<sup>14</sup> Während bei der Mondsichelmadonna vor allem Fehlstellen der Farbfassung zu kitten und zu retuschieren waren, mussten die Restauratoren die Fassung der Empirefigur weitgehend rekonstruieren – sie war im Vorfeld durch eine unsachgemäße Behandlung schwer beschädigt worden. Im Zusammenhang mit der Neumöblierung unterhalb der Empore wurde im Gremium beschlossen, diese beiden Madonnen abwechselnd innerhalb des Kirchenjahrs hier auf einer Konsole zu zeigen.
