Zeitschrift: Archäologie und Denkmalpflege im Kanton Solothurn

**Band:** 21 (2016)

## Bekanntes neu interpretiert in der Pfarr- und Wallfahrtskirche Maria im Hag in Meltingen

LAURA HEYER

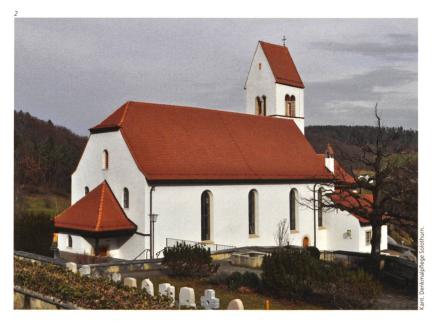
Abb. 2 Der trotz mehrerer Um- und Erweiterungsbauten einheitlich wirkende Kirchenbau von Südwesten, nach der Dachsanierung 2006.

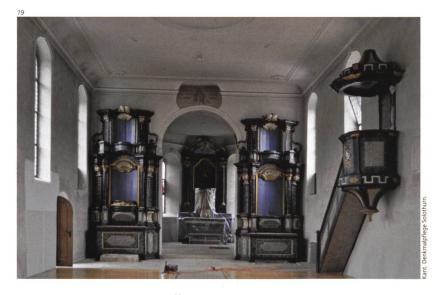
Abb. 19
Die während der Restaurierung
2015 leergeräumte Kirche. Die
Figuren sind von den Altären
abgenommen und in die Werkstatt der Restauratoren gebracht worden.

Im Zuge der Renovierungsarbeiten im Innern der Pfarr- und Wallfahrtskirche wurden auch die skulpturalen Ausstattungsgegenstände restauriert: Die drei Altäre mit ihren Figuren, die Einzelfiguren und die Kanzel. Dafür wurden die Skulpturen von den Altären abgenommen und ins Atelier überführt (Abb. 19 und 21). Hauptsächlich war eine Reinigung der genannten Gegenstände vorgesehen, nur gegebenenfalls sollten nötige Restaurierungs- respektive Konservierungsarbeiten durchgeführt werden. Aufgrund der nicht einmal eine Dekade zurückliegenden Behandlung dieser Kunstgegenstände<sup>12</sup> gingen die auf Kirchenausstattung spezialisierten Restauratoren nämlich davon aus, dass sich die Figuren in einem relativ guten Erhaltungszustand befänden. Die Verschmutzung der Figuren entsprach dann auch den Erwartungen. Anders verhielt es sich bei deren Farbfassung, hier war der Zustand schlechter als zuvor angenommen: Teile der Figuren waren überfasst oder überlasiert worden, sodass sie dunkel und grünlich und somit schmutzig aussahen. Die Zentralfiguren der beiden Seitenaltäre, die Gnadenfigur der Maria mit dem Kinde auf dem rechten und Maria als Schmerzensmutter auf dem linken Altar. waren zudem so stark überarbeitet worden, dass zum einen die originale Farbfassung nur noch fragmentarisch vorhanden war und zum anderen die Übermalungen – vor allem die Gesichter Mariae und Jesu bei der Gnadenfigur – flach und starr wirken liessen (Abb. 25). «Es scheint beinahe, als wären die Augen mit einem schwarzen Filzstift nachgezeichnet worden», schreiben die Restauratoren in ihrem Abschlussbericht. Nach einer Reduktion der Über-
