Zeitschrift:	Archäologie und Denkmalpflege im Kanton Solothurn
Herausgeber:	Amt für Denkmalpflege und Archäologie des Kantons Solothurn
Band:	21 (2016)
Artikel:	Das hochbarocke Gesamtkunstwerk der Jesuitenkirche in Solothurn
Autor:	Blank, Stefan
DOI:	https://doi.org/10.5169/seals-844177

Das hochbarocke Gesamtkunstwerk der Jesuitenkirche in Solothurn

STEFAN BLANK

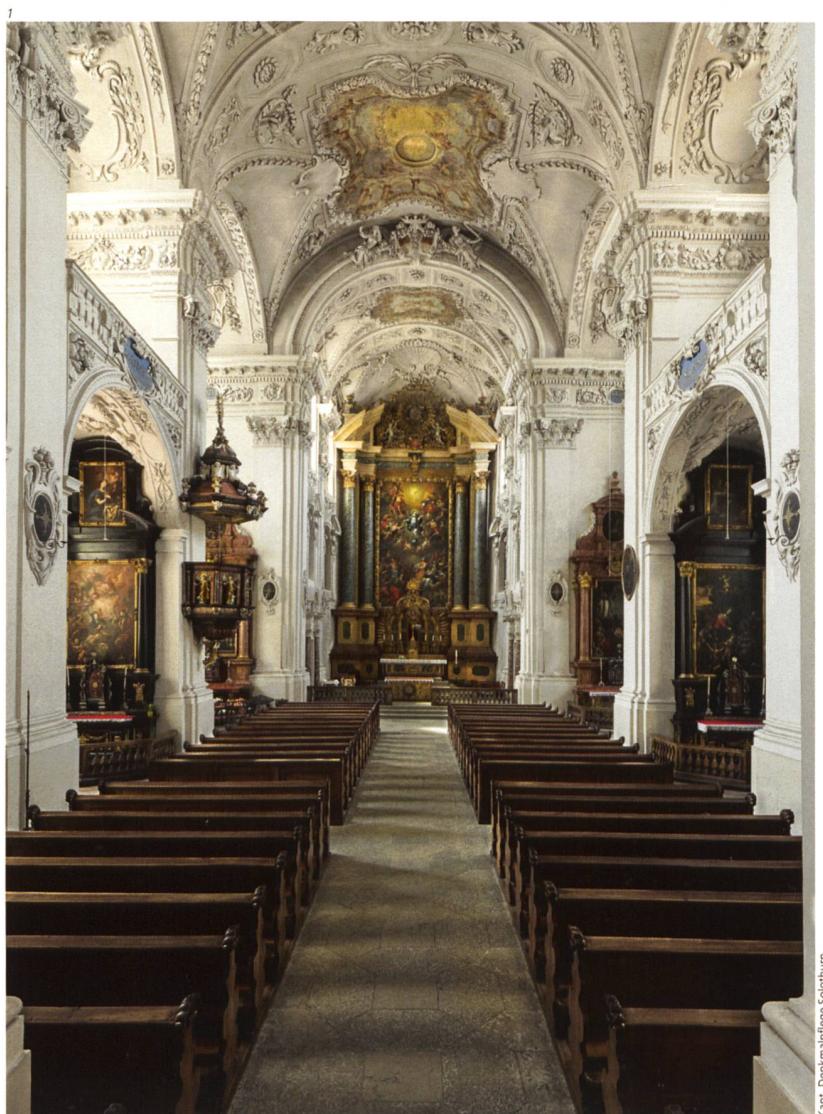
Abb. 1

Innenansicht der Solothurner Jesuitenkirche gegen den Chor, Zustand vor der Restaurierung 2015.

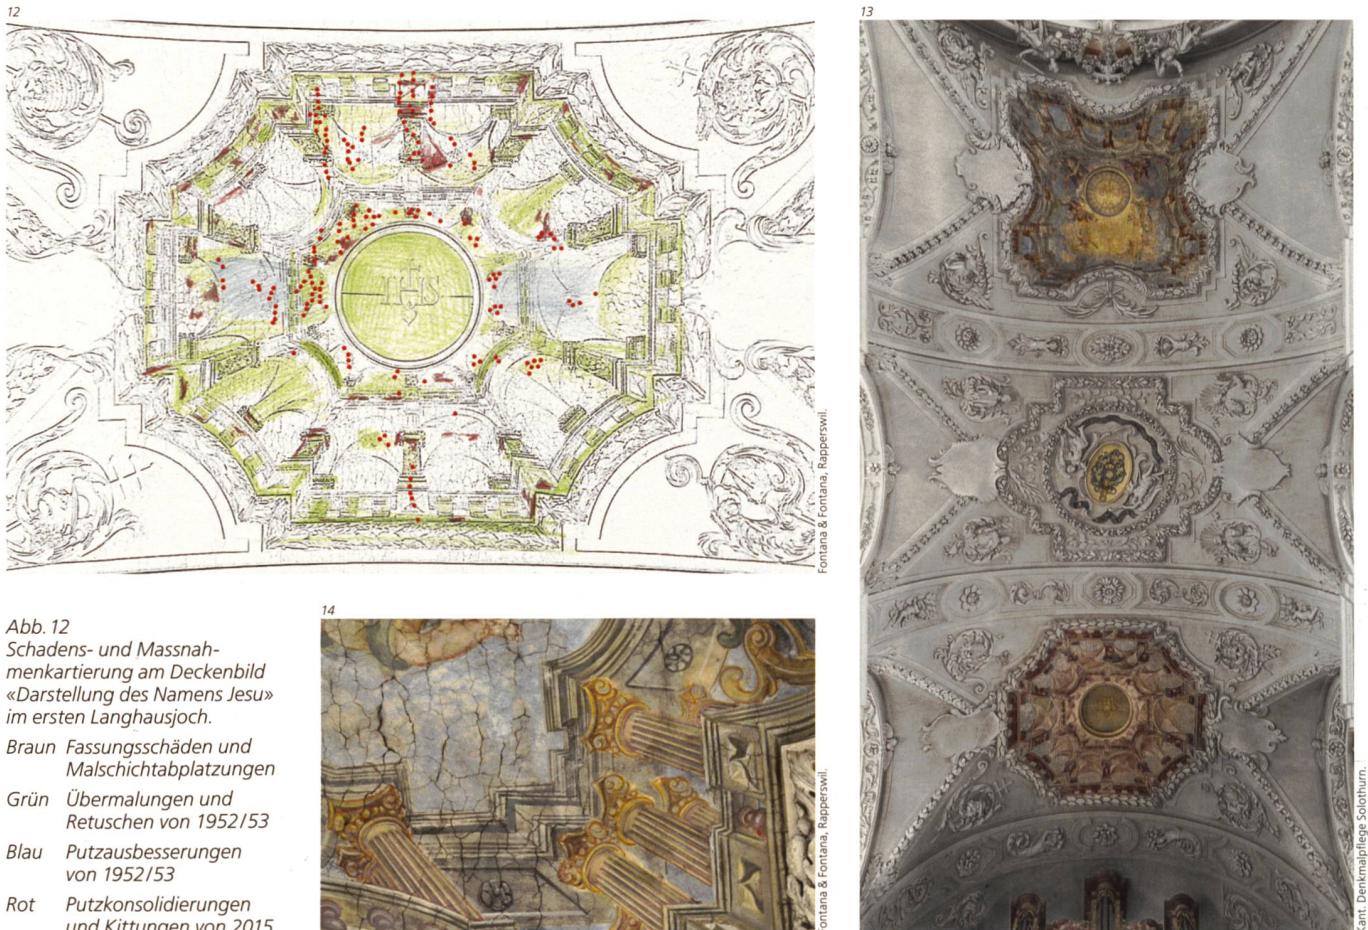
Abb. 12
Schadens- und Massnahmenkartierung am Deckenbild «Darstellung des Namens Jesu» im ersten Langhausjoch.

Braun Fassungsschäden und Malschichtabplatzungen

Rot Putzkonsolidierungen und Kittungen von 2015

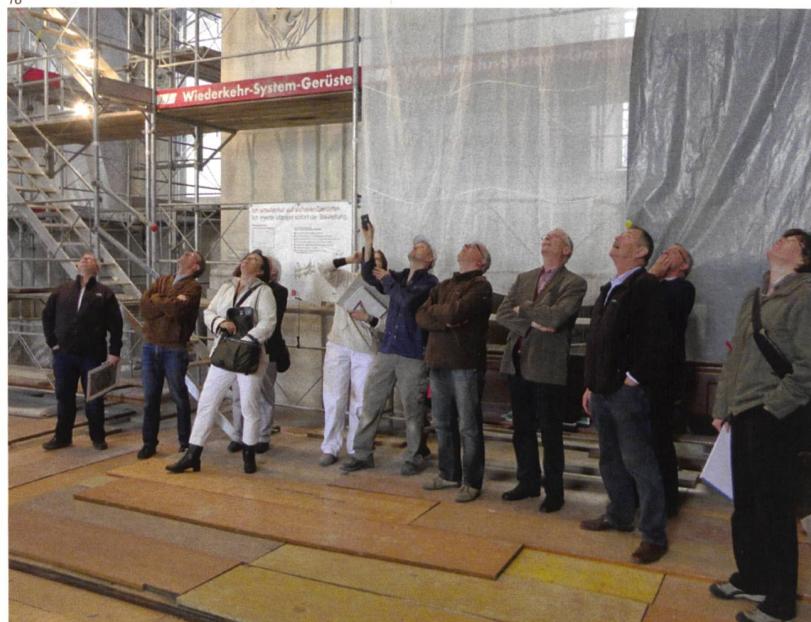
Abb. 16
Die Expertenrunde bei der Kontrolle der ausgeführten Arbeiten im Gewölbebereich.

treten. Zur Kontrolle wurde der Gerüstboden zwischenzeitlich entfernt und der Zustand von der Expertenrunde begutachtet (Abb. 16).

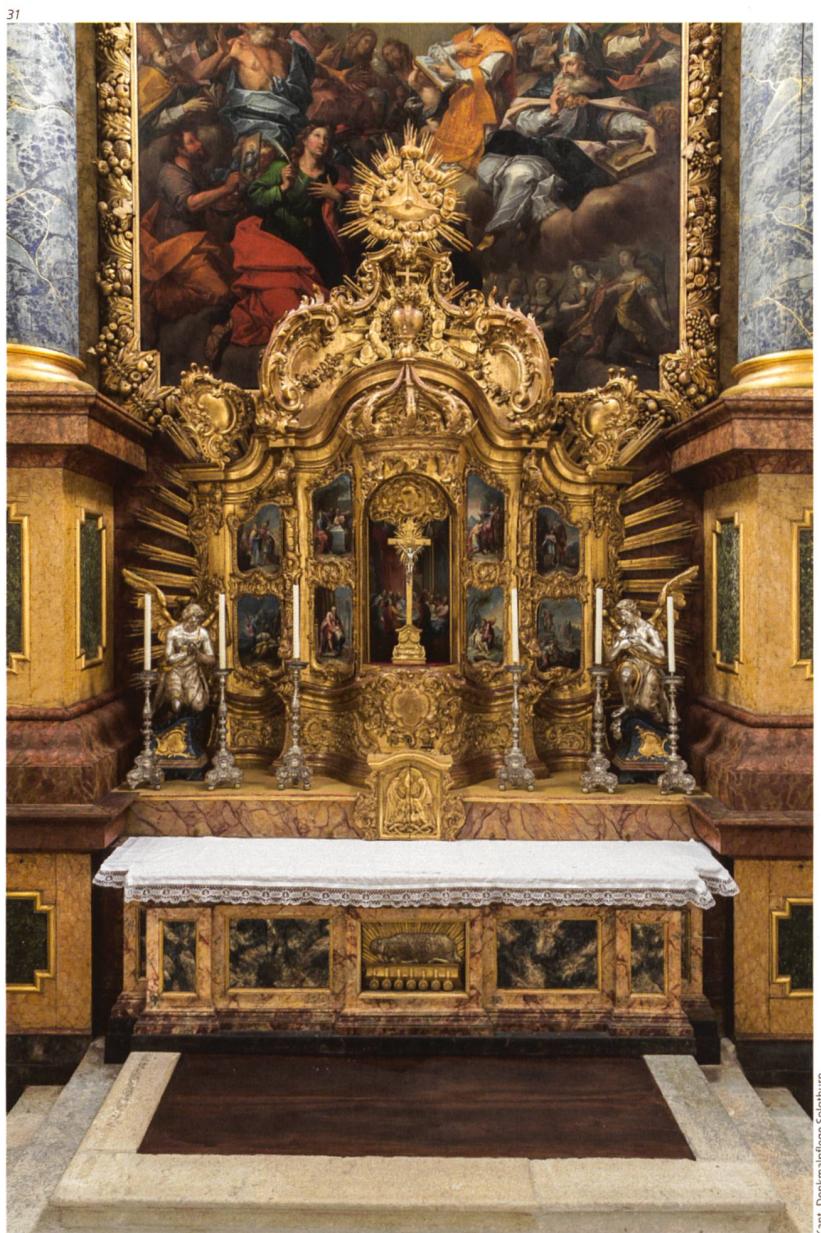
Abb. 27
Die Säulen des Hochaltares wurden vom stark vergilbten Firnis befreit. Darunter kommt die originale Blaufassung mit goldener Äderung zum Vorschein. Ein letztes Fenster gibt noch einen Eindruck vom Zustand vor der Firnisabnahme.

strahlt die originale blaue Marmorierung mit ihren Goldäderungen dank der Entfernung des vergilbten Firnißes von 1952/53 und der Reduzierung von störenden Übermalungen nun wieder ihre wunderbare Farbigkeit aus (Abb. 27). Bei den gelb marmorierten Säulenrückwänden führte dieselbe Vorgehensweise ebenfalls zu einer optischen Verbesserung.

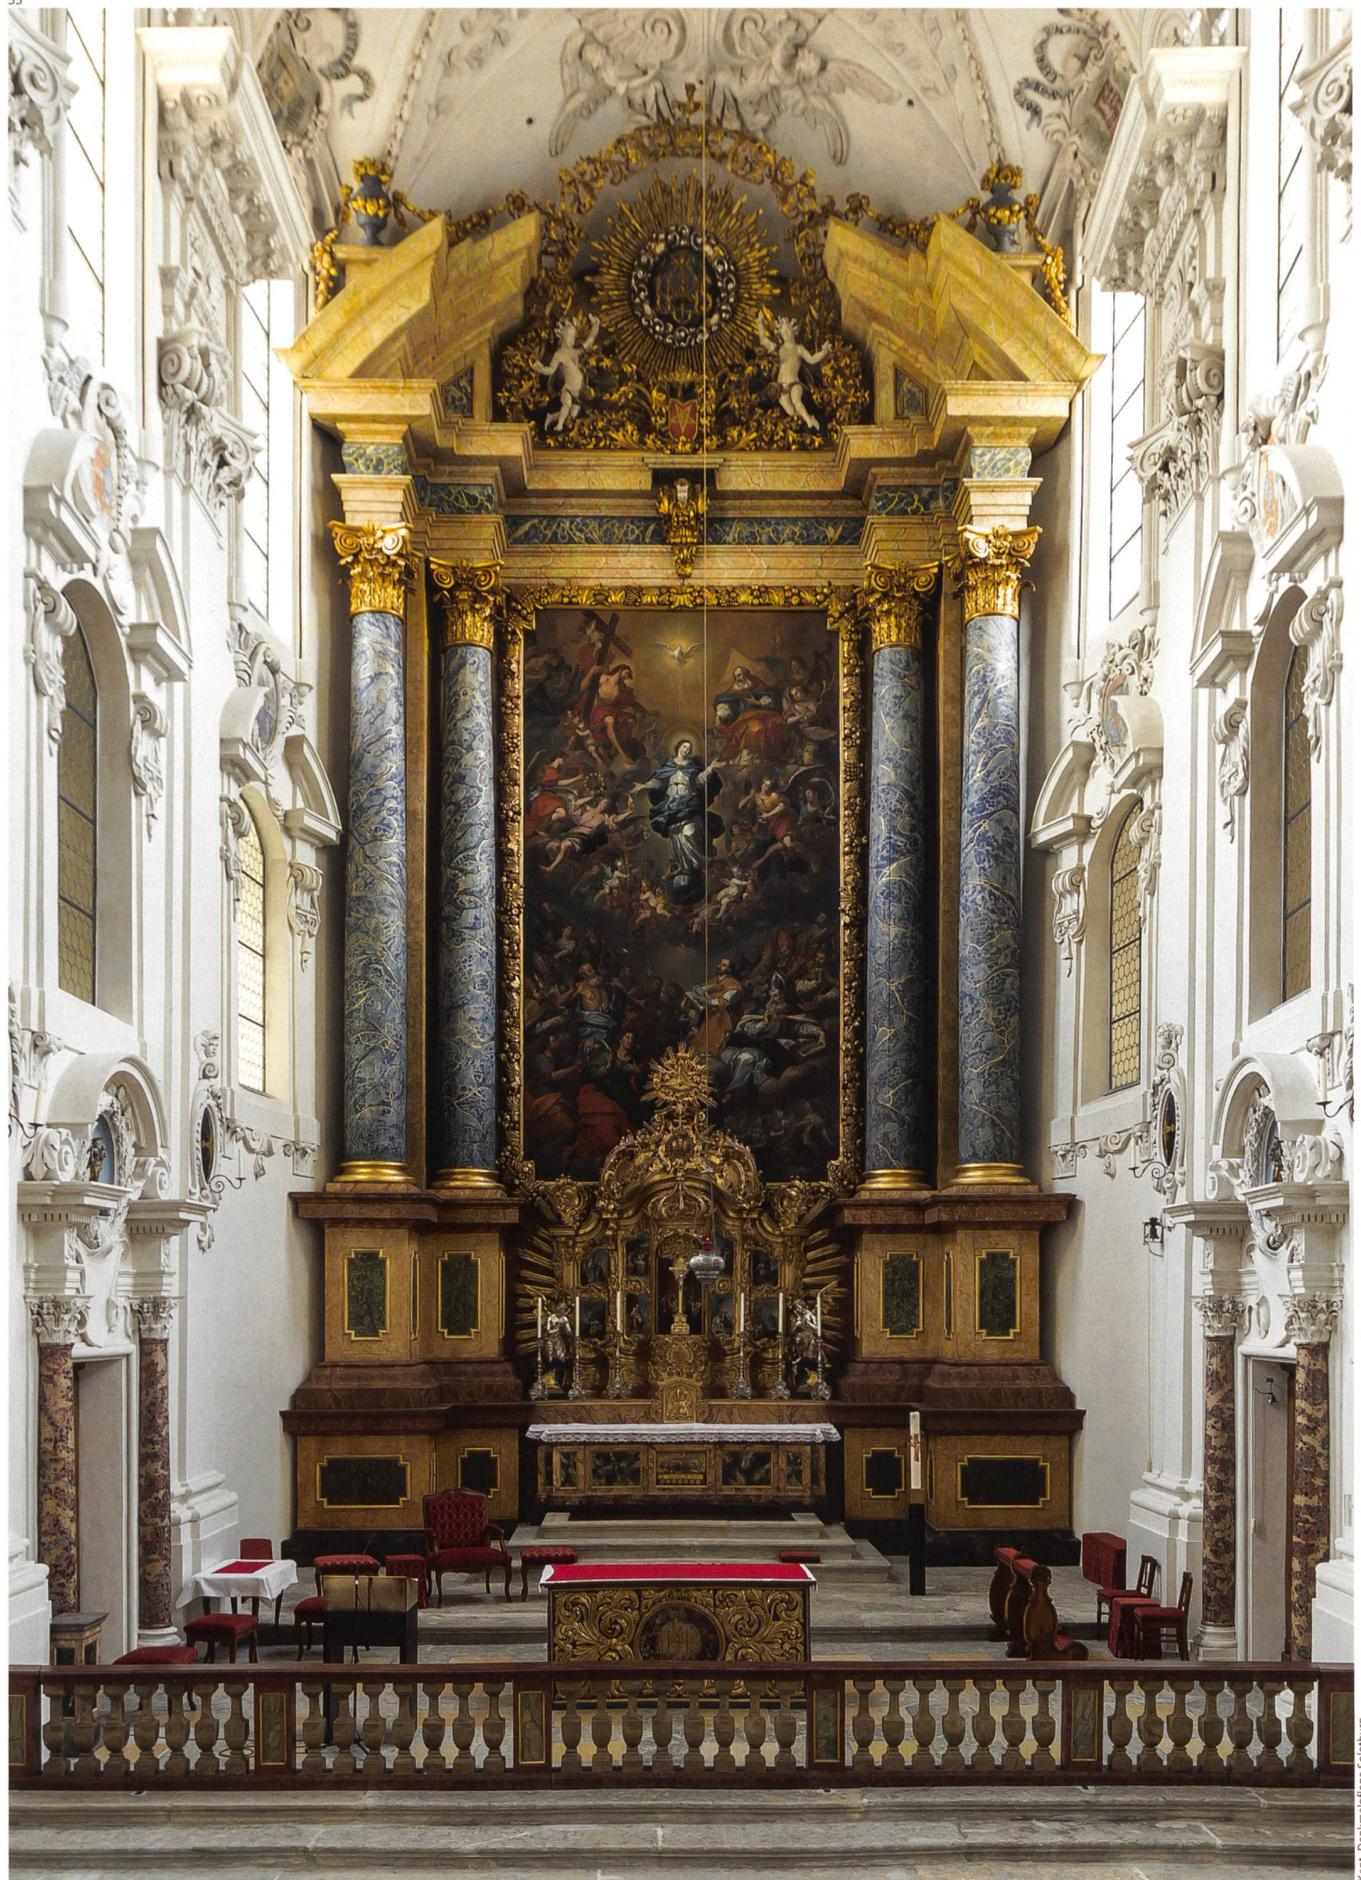
Abb. 34
Chor-Balustrade nach der Restaurierung mit Dokumentation der zwei vorhandenen Farbfassungen.

Die Chorschranke besteht aus einer Balustrade aus Nussbaumholz, die wie die Abschrankungen bei den Seitenaltären ursprünglich holzsichtig war. Später wurde die Balustrade zweimal mit farblich voneinander abweichenden Marmorierungen überfasst (Abb. 34). Das angetroffene Schadensbild zeigte einen partiellen Holzwurmbefall sowie zahlreiche Farbabplatzungen und verschiedene unpassende Holzergänzungen und Farbausbesserungen aus der jüngerer Vergangenheit. Die entsprechenden Restaurierungsarbeiten beinhalteten das Festigen der befallenen Holzpartien, das Flicken von grösseren Fehlstellen mit Nussbaumholz, das Abstossen von blätternder Farbfassung und das farbliche Retuschieren der zahlreichen Fehlstellen.

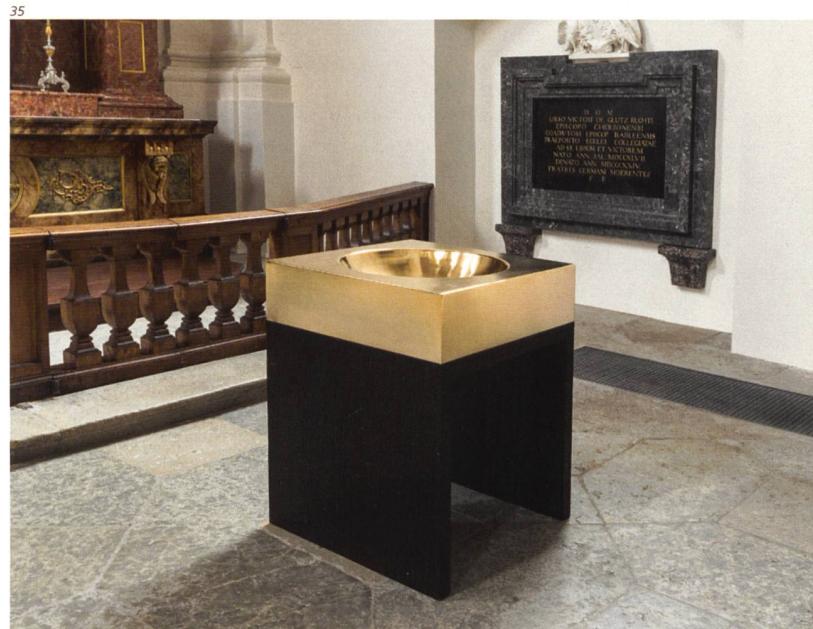
Abb. 35
Neues Taufbecken nach
Entwurf des Architekten
Pius Flury.

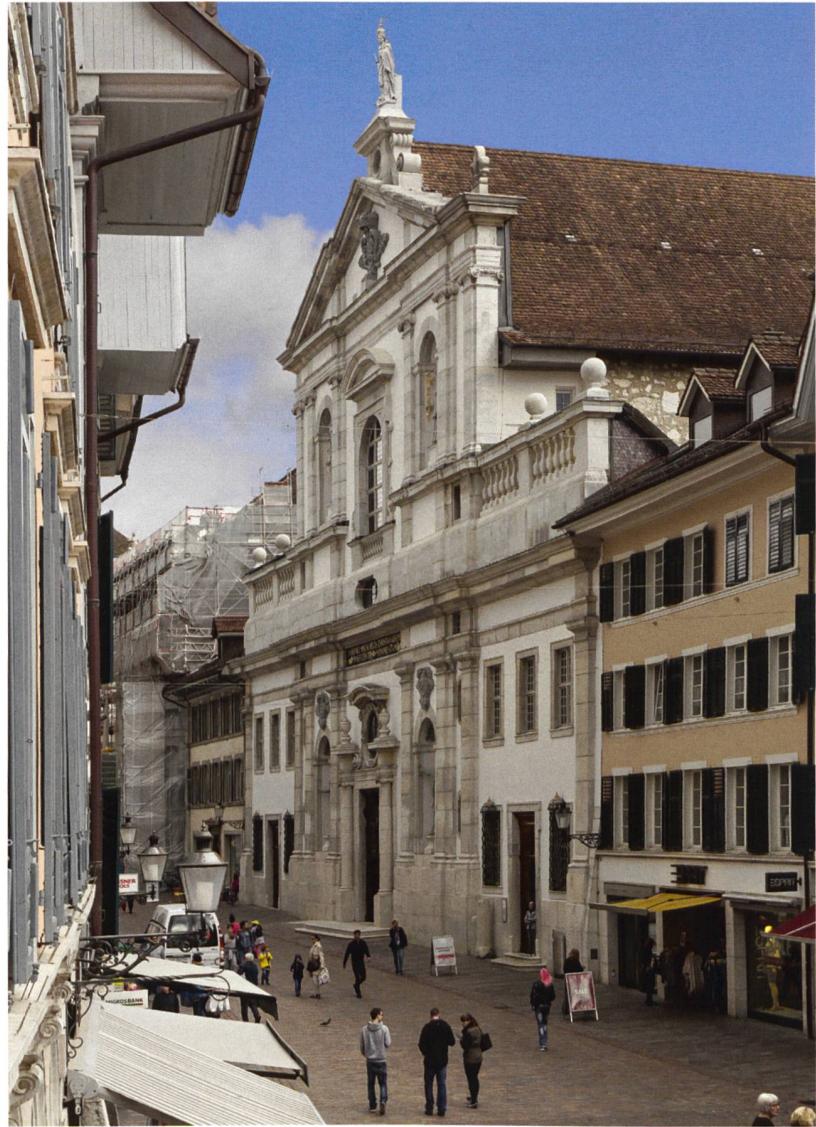
Abb. 41
Ansicht der Hauptfassade nach der Restaurierung 2015/16.

Auslöser der Fassadenrestaurierung waren ein Wasserschaden im Bereich des Dreieckgiebels und die starke Verschmutzung des Figuren- und Wappenschmucks. Später entschied man sich, nicht zuletzt weil die Fassade sowieso ganz eingerüstet werden musste, gleich den gesamten Mittelteil der Hauptfront zu restaurieren. Die beiden von Balustraden abgeschlossenen Seitenteile wurden im Frühling 2016 ebenfalls restauriert, sodass sich die Fassade heute wieder einheitlich präsentiert (Abb. 41).

Die ausgeführten Massnahmen umfassten eine Oberflächenreinigung, das Schliessen von Rissen bei den Natursteinelementen, den Ersatz der Mörtelfugen im Giebelbereich, einen neuen Putzaufbau im Giebelfeld, den Neuanstrich sämtlicher Putzflächen und der Figurennischen sowie die Restaurierung des Figuren- und Wappenschmucks.

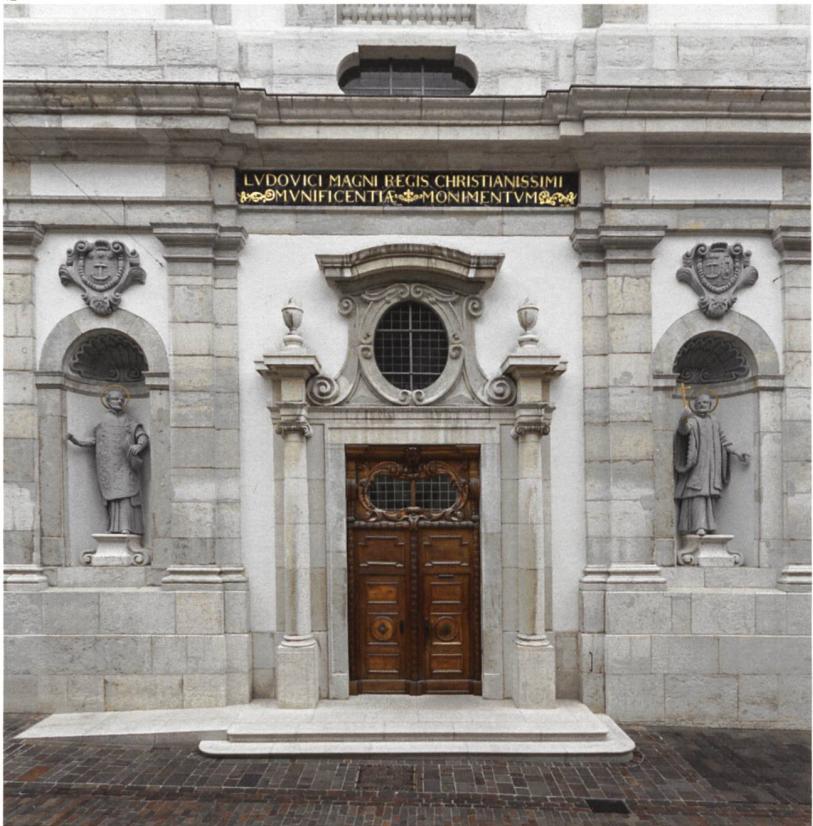
Abb. 42
Das neue Treppenpodest mit Rampe vor dem Haupteingang der Jesuitenkirche.

cher Rampe zu errichten (Abb. 42). Gleichzeitig wurden der hauptsächlich genutzte schwere Türflügel automatisiert und im Innern die Windfangtüren zu Pendeltüren umgebaut.
