**Artikel:** Das hochbarocke Gesamtkunstwerk der Jesuitenkirche in Solothurn

# Das hochbarocke Gesamtkunstwerk der Jesuitenkirche in Solothurn

STEFAN BLANK

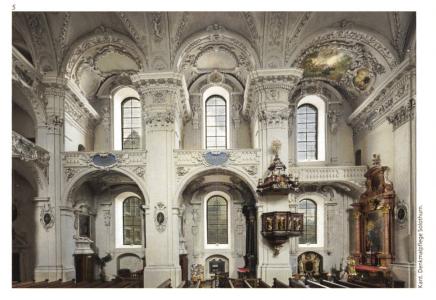
Abb. 5 Ansicht der Ostseite des Kirchenschiffs im Zustand vor der Restaurierung 2015.

Die raumprägenden Stuckaturen (Abb. 5) werden aufgrund stilistischer Vergleiche den Luganeser Brüdern Giacomo und Pietro Neurone zugeschrieben. Es handelt sich um einen ausserordentlich reichen und auffallend plastischen Stuckaturenschmuck, der nicht nur die Gewölbe, sondern teilweise auch die Wände überzieht.

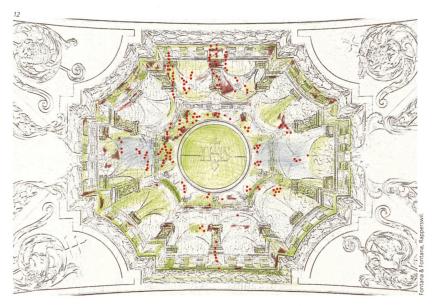
Abb. 12 Schadens- und Massnahmenkartierung am Deckenbild «Darstellung des Namens Jesu» im ersten Langhausjoch.

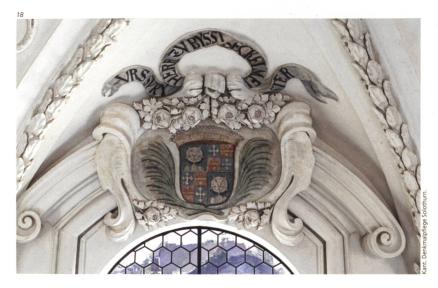
Abb. 19 Schadens- und Massnahmenkartierung der Wappenkartusche von Stadtschreiber Josef Wilhelm Wagner-Wallier

In der ganzen Kirche sind Kartuschen mit den Wappen und Namen der wohltätigen und vornehmen Stifter der Jesuitenkirche anzutreffen. Sie wurden in der Zeit der Helvetik weiss übermalt und bei der Innenrestaurierung von 1952/53 wieder freigelegt. Infolge des damals schlechten Zustandes kam es mit Hilfe eines Heraldikers zu umfangreichen Ergänzungen und grosszügigen Überfassungen (Abb. 19). Vor

der jüngsten Intervention zeigten sie zwar eine starke Oberflächenverschmutzung, befanden sich aber ansonsten in einem guten Zustand. Die Massnahmen beschränkten sich deshalb auf eine Reinigung im Trockenverfahren mittels Staubsauger und Latexschwämmen, auf Putzkonsolidierungen und Kittungen sowie die Festigung von Malschichten und zurückhaltende Retuschen bei störenden Fehlstellen. Fehlende oder nicht komplette Buchstaben in den begleitenden Schriftbändern wurden ergänzt, sodass die Namen wieder vollständig lesbar sind (Abb. 18). Gleich verfahren wurde mit den 1952/53 vollständig erneuerten Namenskartuschen mit den in Gold auf blauem Grund gemalten Bezeichnungen der Seitenkapellen sowie mit den vergoldeten Apostelkreuzen an den Wandpfeilern, deren matt gewordener schwarzer Grund zusätzlich gewachst und aufpoliert wurde.

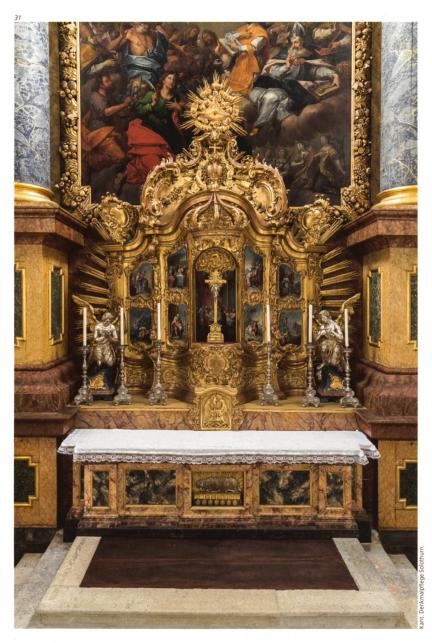
Abb. 31 Tabernakel von 1756 nach der Restaurierung. Die Ostensorien sind mit bemalten Blechabdeckungen verdeckt.

Aufwendiger gestalteten sich die Arbeiten am Rokoko-Tabernakel von 1756 (Abb. 31). Er besteht aus einem reich geschnitzten, vergoldeten und bekrönten Zierschrein mit acht Reliquienostensorien und einem zentralen Drehtabernakel. Zur Abdeckung der Ostensorien haben sich zwei Garnituren von Abdeckplatten erhalten, die im Lauf des Kirchenjahrs ausgewechselt werden können. Der allgemeine Zustand des Tabernakelschreins war gut. Nach der Trockenreinigung sämtlicher Oberflächen galt das primäre Augenmerk der Konservierung der originalen Polimentvergoldung. Die Restauratoren schnitzten einige fehlende oder stark beschädigte Zierelemente in Lindenholz nach und vergoldeten sie neu. Diese Neufassungen und auch die notwendigen Retuschen von kleineren Fehlstellen wurden so ausgeführt, dass sie sich der gealterten originalen Fassung anpassen. Die aufgesetzten fragilen Zierrahmen der Ostensorien wiesen mehrere Bruchstellen auf, die stabilisiert werden mussten. Der Inhalt der Ostenso-

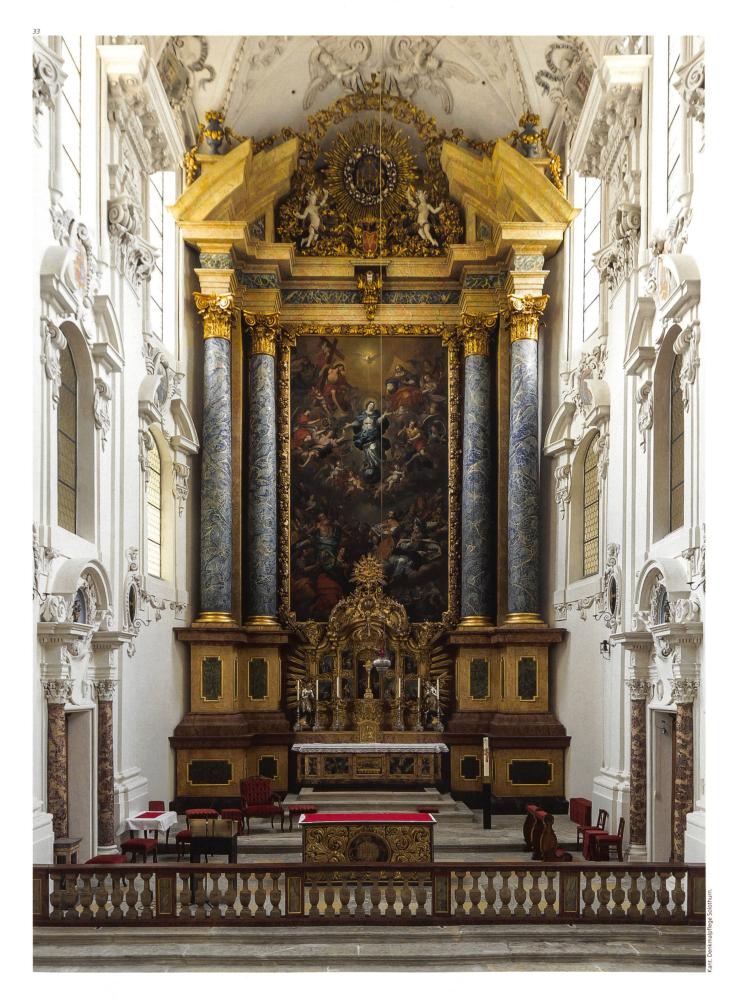
Abb. 34 Chor-Balustrade nach der Restaurierung mit Dokumentation der zwei vorhandenen Farbfassungen.

Die Chorschranke besteht aus einer Balustrade aus Nussbaumholz, die wie die Abschrankungen bei den Seitenaltären ursprünglich holzsichtig war. Später wurde die Balustrade zweimal mit farblich voneinander abweichenden Marmorierungen überfasst (Abb. 34). Das angetroffene Schadensbild zeigte einen partiellen Holzwurmbefall sowie zahlreiche Farbabplatzungen und verschiedene unpassende Holzergänzungen und Farbausbesserungen aus der jüngeren Vergangenheit. Die entsprechenden Restaurierungsarbeiten beinhalteten das Festigen der befallenen Holzpartien, das Flicken von grösseren Fehlstellen mit Nussbaumholz, das Abstossen von blätternder Farbfassung und das farbliche Retuschieren der zahlreichen Fehlstellen.

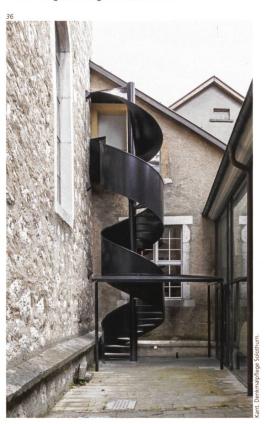
Es wurden zwei neue Fluchtwege aus der Kirche erstellt. Der eine verläuft vom Chor über die östliche Nebensakristei in einen kleinen Hof, welcher wiederum in den Pausenhof des Kollegiumschulhauses mündet. Der andere führt über die Westempore in das ehemalige Krankenzimmer über der Sakristei und von dort in den Hof des Steinmuseums. In beiden Fällen wurden die dafür notwendigen neuen Treppenanlagen als zeitgemässe Elemente in schwarzem Stahlblech mit geschlossenen Wangen ausgeführt (Abb. 36). Mit dieser Lösung konnte der Eingriff in die historische Bausubstanz klein gehalten werden, und die Treppen sind im historischen Kontext deutlich als neue Elemente lesbar. Zusätzlich wurde das steinerne Treppenhaus auf der Ostseite bis zur Orgelempore erweitert, damit auch von dort ein zweiter Fluchtweg besteht.

Abb. 36 Neue Fluchttreppe vom ehemaligen Krankenzimmer über der Sakristei in den Hof des Steinmuseums.

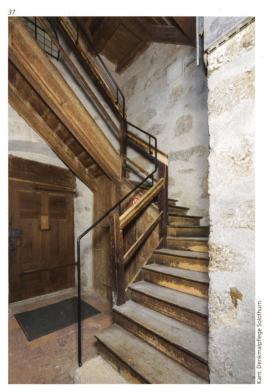
Abb. 37 Westliches Nebentreppenhaus. Das Geländer der als Fluchtweg dienenden Treppe wurde mit einer einfachen Metallkonstruktion erhöht. Als weitere Massnahmen verlangte die Gebäudeversicherung die Erhöhung des Treppengeländers im westseitigen Nebentreppenhaus, welches als Fluchtweg von der Orgel- und der Zuschauerempore dient, und die Montage von Absturzsicherungen auf den Emporenbrüstungen. Die Umsetzung erfolgte in beiden Fällen mit schlichten Metallkonstruktionen, die den Anforderungen entsprechen und sich unaufdringlich integrieren (Abb. 37).

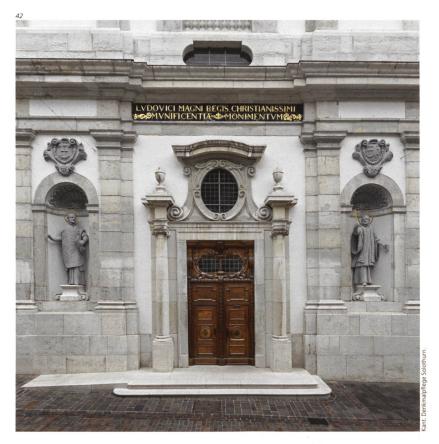
Abb. 42 Das neue Treppenpodest mit Rampe vor dem Haupteingang der Jesuitenkirche.

cher Rampe zu errichten (Abb. 42). Gleichzeitig wurden der hauptsächlich genutzte schwere Türflügel automatisiert und im Innern die Windfangtüren zu Pendeltüren umgebaut.
