**Artikel:** Die fachgerechte Restaurierung des Kornspeichers im Bally-Park in

Schönenwerd

# Die fachgerechte Restaurierung des Kornspeichers im Bally-Park in Schönenwerd

### Schönenwerd, Speicher im Bally-Park

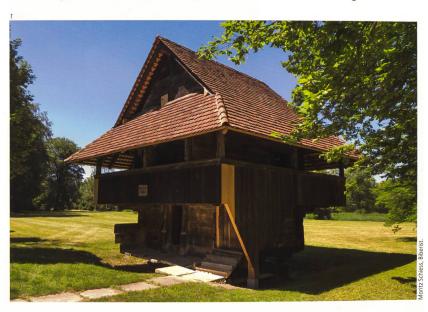
Abb. 1 Schönenwerd, Bally-Park. Der Speicher aus Gränichen bereichert seit 1911 den Landschaftsgarten. Foto nach der Restaurierung 2018.

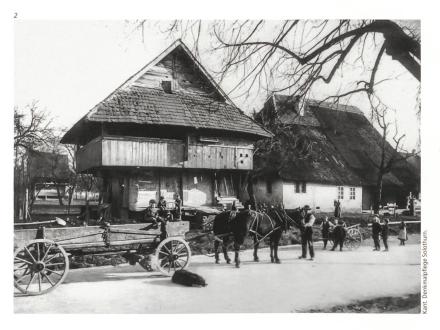
Abb. 2 Die historische, wohl um 1900 entstandene Aufnahme zeigt den Speicher an seinem ursprünglichen Standort in Gränichen.

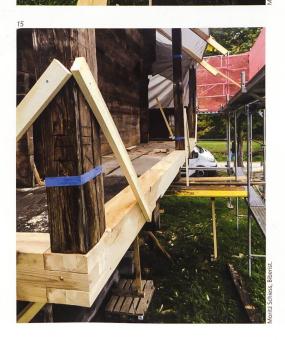
Abb. 13–15 Vorzustand und Reparatur der umlaufenden Laubenkonstruktion.

Nach diesen Vorbereitungsarbeiten begann die eigentliche Restaurierung. Die Vorstösse der Blockbohlen (über die Ecken auskragende Wandbretter) des Erdgeschosses, welche die Auflager für die Schwellen der Laubenkonstruktion bilden, mussten teilweise zurückgeschnitten und angestückt werden, damit sie wieder tragfähig wurden. Auch hier waren unsachgemässe Reparaturen anlässlich der Versetzung des Speichers Grund für Folgeschäden, die wir nun beheben mussten. Auf drei Seiten waren die Schwellen (unterste Balken), auf denen die Pfosten der umlaufenden Laubenkonstruktion stehen, in einem schlechten Zustand, und wir mussten diese ersetzen (Abb. 13–15).

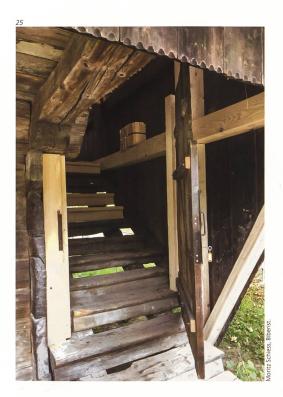
Abb. 25 Blick auf den Eingang zur Laubentreppe nach der Restaurierung.
