**Zeitschrift:** Archäologie und Denkmalpflege im Kanton Solothurn  
**Herausgeber:** Amt für Denkmalpflege und Archäologie des Kantons Solothurn  
**Band:** 23 (2018)

**Artikel:** Die restaurierte Restaurierung der Burgruine Frohburg in Trimbach  
**Autor:** Obrecht, Jakob  
**DOI:** <https://doi.org/10.5169/seals-844146>

# Die restaurierte Restaurierung der Burgruine Frohburg in Trimbach

1907 wurden auf der Ruine Frohburg erste Sondiergrabungen durchgeführt. In den 1970er Jahren folgte eine archäologische Untersuchung in fünf Etappen. Parallel dazu konservierte man das sichtbare Mauerwerk und machte die Ruine für das Publikum zugänglich. 2017 wurde es nötig, die in den vergangenen 40 Jahren am Mauerwerk entstandenen Schäden zu reparieren. Ein wichtiges Ziel der Unterhaltsarbeiten war es, eine kostspielige Grosssanierung in einigen Jahrzehnten zu vermeiden.

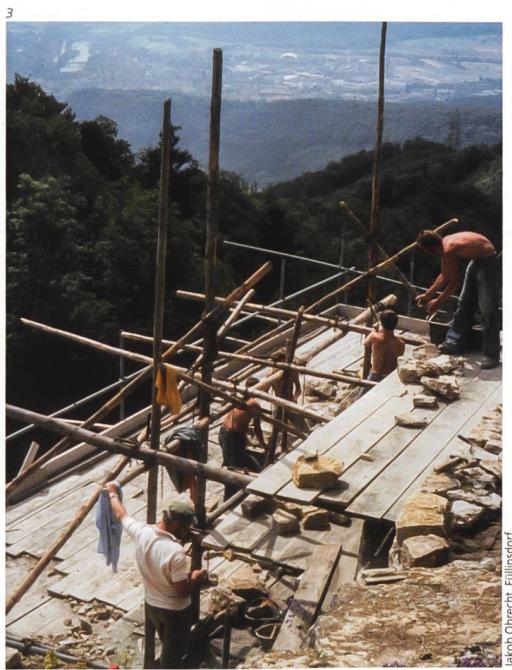
**Abb. 3**  
«Hoher Felsen», 1977, von Nordwesten. Maurerarbeiten an der östlichen Zisternenmauer (Abb. 2, Pos. 25).

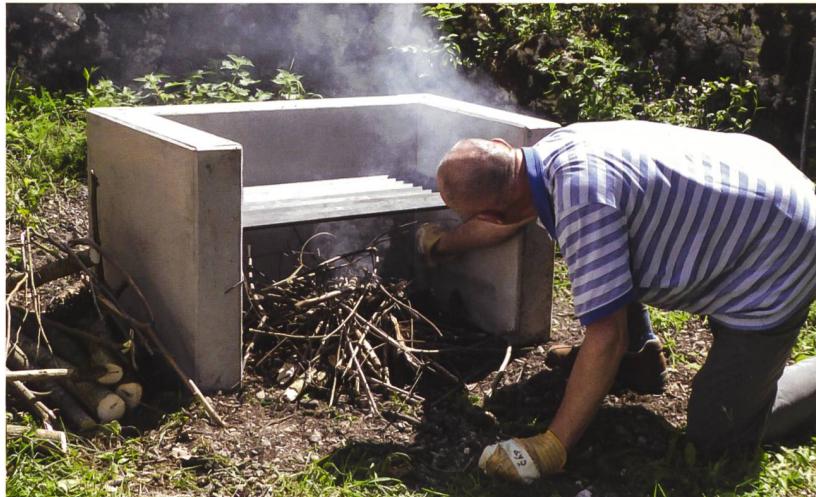
**Abb. 17**  
Südlicher Innenhof, 2017.  
Einweihung der einen von  
zwei neuen Feuerstellen.

Nach Abschluss der Arbeiten in den 1970er Jahren erhielt der südliche Hof Sitzbänke und drei Feuerstellen, die aber alle schon bald von Vandalen zerstört wurden. Im Sanierungsprojekt enthalten war auch die Instandstellung der Bänke und Feuerstellen. Zwei aus massiven Betonelementen zusammengesetzte Feuerstellen wurden neu versetzt (Abb. 17). Freundlicherweise übernahm der Verschönerungsverein Trimbach das Montieren von zwei neuen Sitzbänken. Auch wird er sich künftig um den Unterhalt der beiden Bänklein kümmern.
