Zeitschrift: Archäologie und Denkmalpflege im Kanton Solothurn
Herausgeber: Amt für Denkmalpflege und Archäologie des Kantons Solothurn
Band: 24 (2019)

Artikel: Die Stadtkirche in Olten wieder in Wert gesetzt
Autor: Blank, Stefan
DOI: <https://doi.org/10.5169/seals-846630>

Die Stadtkirche in Olten wieder in Wert gesetzt

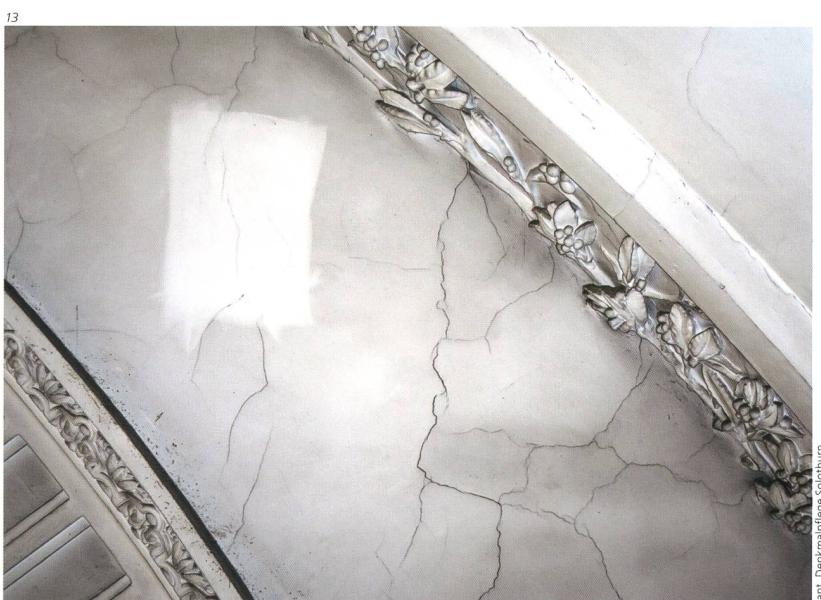
Abb. 13
Das Schadensbild bei den Stuckaturen im Gewölbe zeigte eine starke Verschmutzung und zahlreiche Risse. Links im Bild ein Reinigungsmuster.

Bei den Stuckelementen und Putzflächen wurden Risse und Hohlstellen durch Injektionen und Verankerungen gesichert. Für die Sanierung der statischen Risse wurden diese zuerst ausreichend geöffnet, anschliessend mit Grundputz verfüllt und dann flächenbündig sowie strukturgleich mit einer Abglättung zugeputzt (Abb. 13).

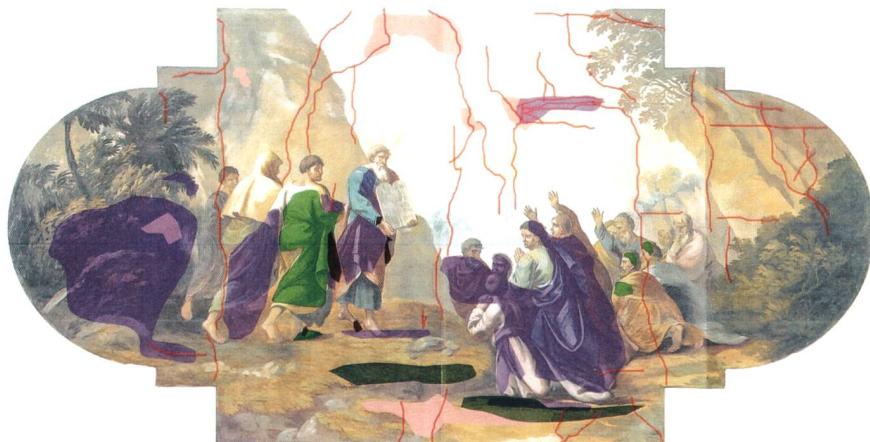
Abb. 15
Deckenbild mit Darstellung von Moses mit den Gesetzestafeln. Schadenskartierung.

rote Linie: Risse im Träger

Im Vorfeld der Restaurierungsarbeiten wurden die einzelnen Deckengemälde von einer Hebühne aus untersucht und die angetroffenen Schadensbilder kartiert (Abb. 15). Es zeigten sich eine starke Oberflächenverschmutzung, ein teilweise ausgeprägtes Rissbild, Hohlstellen im Putzuntergrund, Deformatio-nen und Verwerfungen des Bildniveaus, lokaler Pilzbefall und pudernde bis blätternde Schollenbil-dungen bei der Malschicht. Als Ursache für einen Teil dieser Schäden konnten statische Probleme in der darüberliegenden Dachstuhl- und Gewölbekonstruktion eruiert werden (siehe oben). Teilweise fanden sich auch grossflächige Überarbeitungen und Übermalungen. Diese stammen wahrscheinlich aus der Zeit der letzten umfassenden Innenrenovation, die 1933 stattgefunden hatte.

Die ausgeführten Massnahmen waren bei allen Deckenbildern identisch. Stabile Malschichten wurden form- und figurengerecht mit Trockenreinigungs-schwämmen vorgereinigt. Lose Farbschichten wurden mit Spezialkompressen gefestigt und gereinigt (Abb. 17–19), Risse soweit nötig geöffnet, lose Kit-tungen entfernt, Hohlstellen hintergossen und Randsicherungen vorgenommen. Sämtliche Flicke erfolgten mit Kalkmörtel und pigmentierter Kalkmilch, die Fehlstellen in der Malschicht wurden zurückhaltend geschlossen. Störende ältere Retuschen wurden mittels der sogenannten Punteggio-Technik zurückgenommen respektive gebrochen, ohne flächigdeckende neue Retuschen anzubringen. Um das Rissbild optisch zu beruhigen, wurden die Risse mit

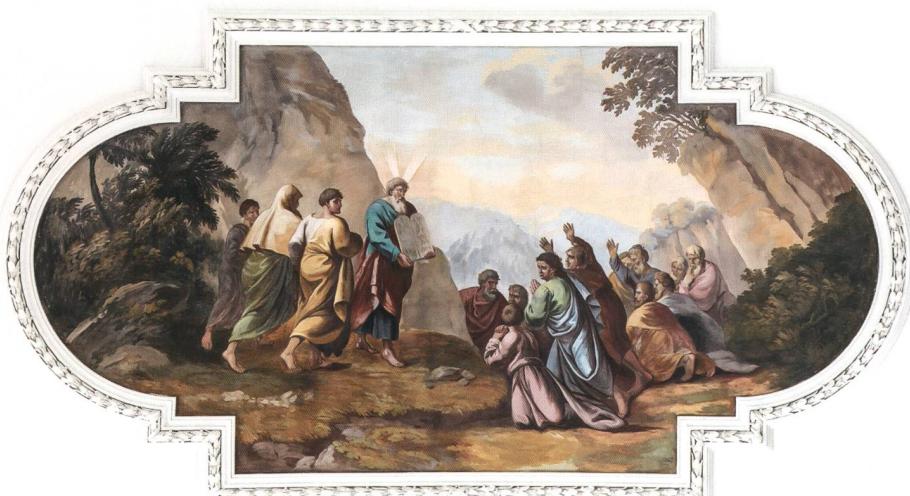
Abb. 16

Das Deckenbild der Gesetzes-tafel Mose nach der Restaurie-rung.

Aquarellfarbe oder mit mineralischer Kreide im ent-sprechenden Umgebungston leicht aufgehellt. Die Deckenbilder sind nach Abschluss der Restaurie-rungsarbeiten in ihrem Bestand wieder gesichert. Durch das Beseitigen der Verschmutzung auf den Oberflächen und in den Rissen erscheinen sie farblich frischer, und die Darstellungen sind wieder bes-ser lesbar.
