Zeitschrift:	Archäologie und Denkmalpflege im Kanton Solothurn
Herausgeber:	Amt für Denkmalpflege und Archäologie des Kantons Solothurn
Band:	25 (2020)
Artikel:	Die Antoniuskapelle in Deitingen und die 'Entdeckung' des ehemaligen Beinhauses
Autor:	Bertschinger, Urs
DOI:	https://doi.org/10.5169/seals-905693

Die Antoniuskapelle in Deitingen und die ‹Entdeckung› des ehemaligen Beinhauses

URS BERTSCHINGER

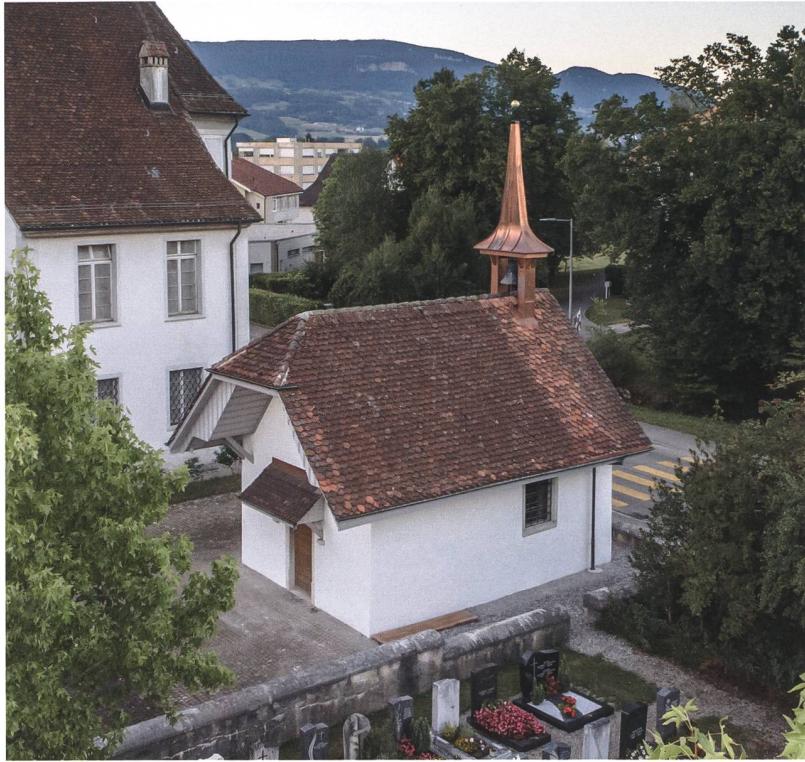
Abb. 2
Die Kapelle im Zustand nach der Restaurierung 2020. Ersetzt wurden der gesamte Aussenverputz und der kupferverkleidete Dachreiter.

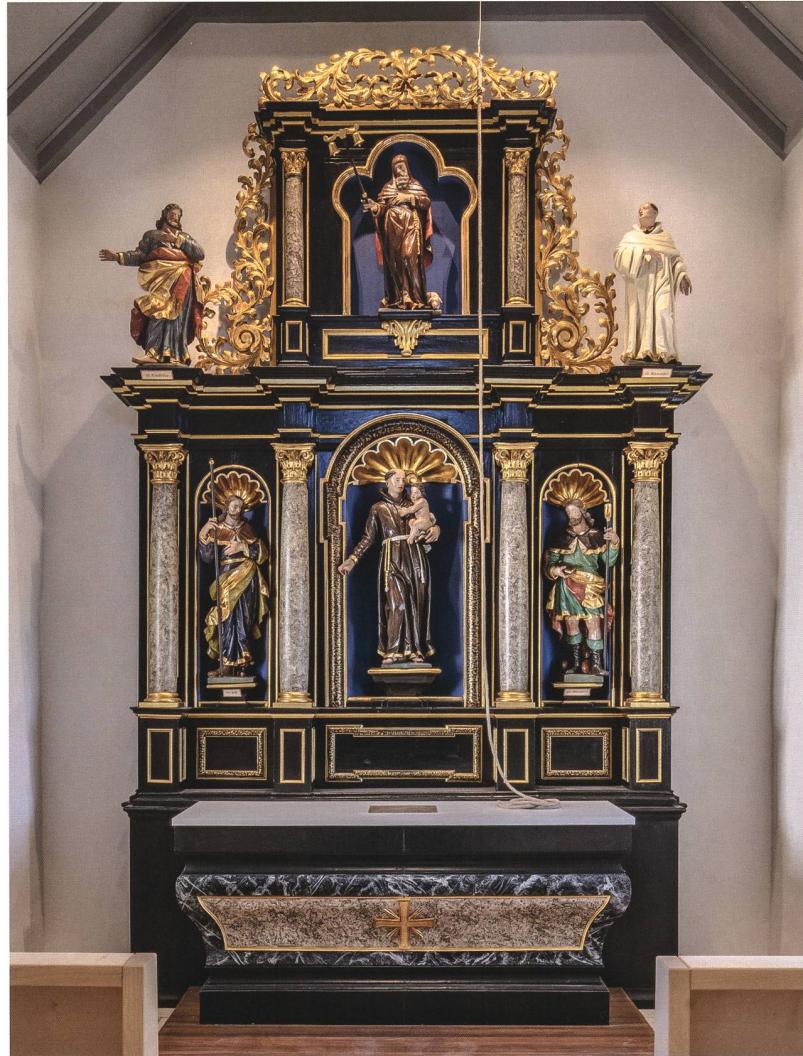
15

Der Altar nach der Restaurierung 2020. Seine Fassungen wurden konserviert, gereinigt und partiell retouchiert.

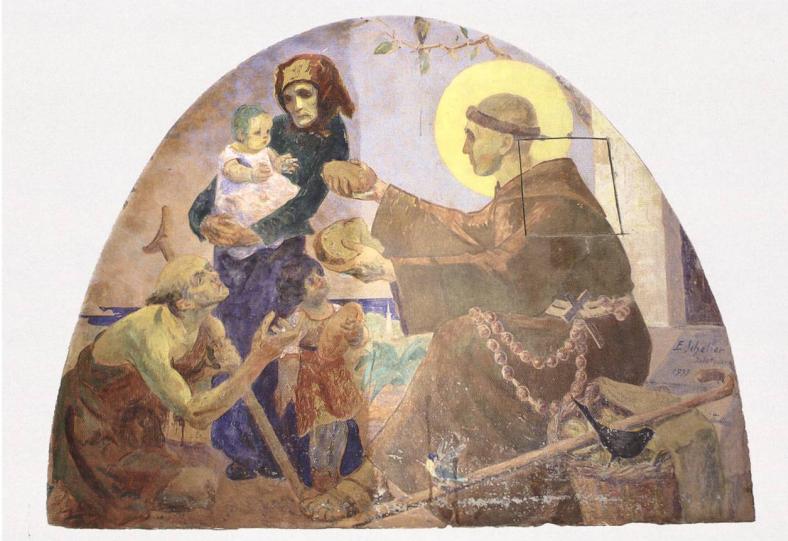
Abb. 26
In der aussenseitigen Nische der Ostfassade (vgl. Abb. 23) befindet sich ein vom Kunstmaler Emil Scheller 1937 gemaltes Bild des heiligen Antonius. Es wurde in den 1970er Jahren weiß übermalt. Das Foto zeigt es während der Freilegung und Reinigung im Atelier des Restaurators.

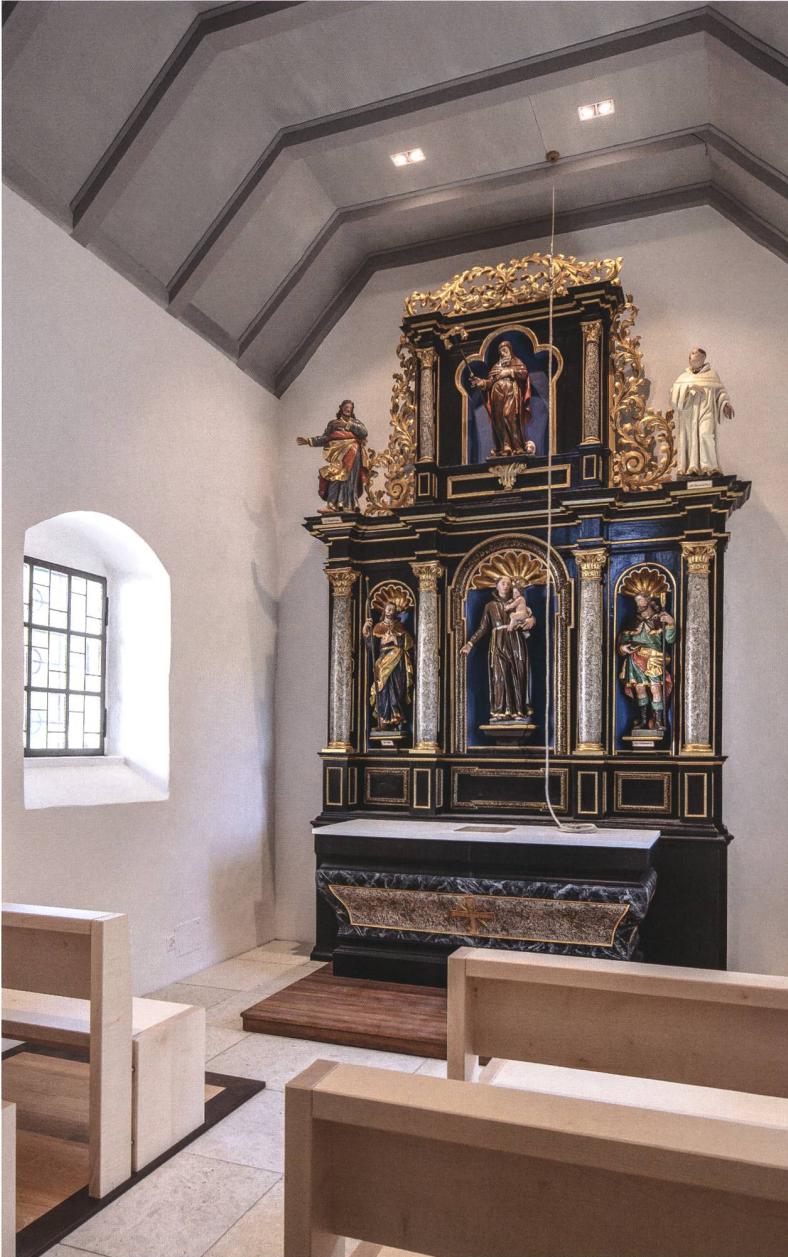
Abb. 27
Der Innenraum im Zustand nach der Restaurierung 2020. Die Holzdecke zeigt sich gemäss Befund neu gefasst, die Wände sind mit einem mineralischen Mörtel neu verputzt und gestrichen. Boden und Bestuhlung wurden neu gefertigt.
