**Artikel:** Die Verenakapelle in Rüttenen, ein in Stein gemeisseltes Bauwerk

# Die Verenakapelle in Rüttenen, ein in Stein gemeisseltes Bauwerk

### Rüttenen, Verenakapelle, Einsiedelei 3

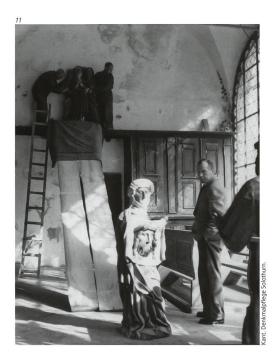
1941 beschädigte ein Hochwasser den Weg entlang des Verenabachs empfindlich, was die Bürgergemeinde Solothurn veranlasste, den Weg zu sichern.<sup>21</sup> Dieses Ereignis lenkte wohl die Aufmerksamkeit auf den desolaten Zustand der Kapellen in der Einsiedelei (Abb. 9). Der Architekt Otto Sperisen legte ein Projekt zur Restaurierung vor.<sup>22</sup> Eine Gesamtrestaurierung kam nicht zustande, sondern es folgten sich einzelne, von der aktuellen Notwendigkeit geleitete Restaurierungsaktionen. Als Erstes wurde 1951 die 1461 vermutlich von Hans Tussmann erstellte Kreuztragungsgruppe wegen starken Wurm- und Feuchtigkeitsschäden restauriert (Abb. 11). Um ihren

Abb. 11 Verenakapelle, Abnahme der Kreuztragungsgruppe. Foto um 1951.
