Die Martinskirche in Olten – zur Restaurierung eines späthistoristischen Gesamtkunstwerks

STEFAN BLANK

Die 1908–1910 erbaute Oltner Martinskirche gilt als eine der bedeutendsten Grossraumkirchen des ausgehenden Historismus in der Schweiz. Dreissig Jahre nach der letzten Restaurierung erhielt die Kirche erneut eine Auffrischung, die den prächtig ausgestatteten Innenraum wieder ins rechte Licht rückt.

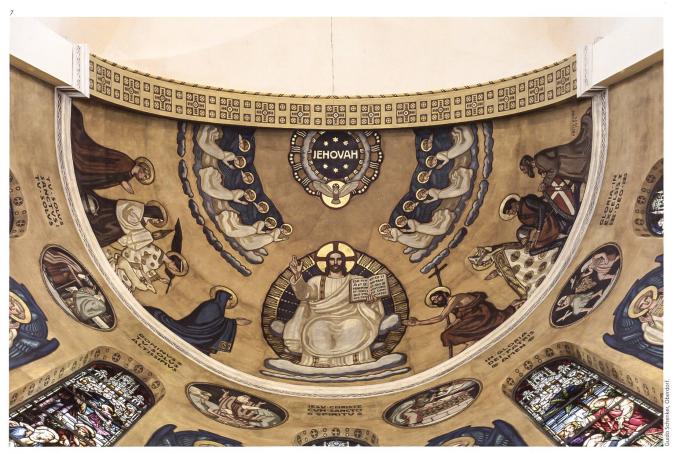
Abb. 6 und 7 Blick ins Gewölbe der Mittelapsis mit den Malereien von Fritz Kunz von 1922. Zustand vor und nach der Restaurierung.

Während der Restaurierungsarbeiten zeigte sich, dass die Wandmalereien in den drei Chorapsiden eine weiterführende Behandlung und somit auch ein Gerüst benötigten. Die szenischen Malereien in den oberen Bereichen stammen vom Zuger Kirchenmaler Fritz Kunz (1868–1947), der diese 1922 in einer Fresco-Secco-Technik ausgeführt hatte (Abb. 6, 7). Die unteren Bereiche der drei Chorapsi-

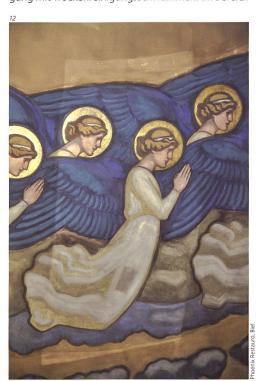
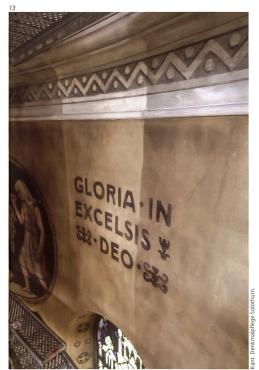
Abb. 12 und 13 Reinigungsmuster in der Hauptapsis. Fotos Juni 2021.

der Schablonenmalerei zeigte sich danach hauptsächlich im Grundton ein fleckiges Erscheinungsbild, das eine sorgfältige, ebenfalls form- und figurengerechte Nachreinigung erforderte. Pudernde Malschichten wurden mit einer Speziallösung vorgenetzt und mittels aufgelegter Kompressen gleichzeitig verfestigt und gereinigt. Diese Speziallösung besteht aus dem japanischen Algenleim Fu-Nori sowie Isopropylalkohol und hat die Eigenschaft, eine Malschicht zu konsolidieren und gleichzeitig auch verbleibende Schmutzablagerungen aus den Bildoberflächen herauszuziehen. Bei den sehr schadhaften Fensterbänken wurden zuerst Salzausblühungen abgebürstet, mürbe Putzpartien entfernt, Hohlräume in der Putzschicht hintergossen, lose Putzpartien stabilisiert sowie Ausbrüche mit Kalkmörtel neu aufgebaut und mit mineralischer Farbe neu gefasst. Die mit Acrylat überfixierten, teilweise glänzenden Bereiche sind irreversibel und mussten deshalb belassen werden. Auch bei späteren Übermalungen oder Teilneufassungen erfolgten keine Massnahmen. Alle diese sichtbaren Unregelmässigkeiten sind Teil der Geschichte und der Restaurierungsgeschichte der Kirche. Trotzdem wurde

Entsprechend dem Zustand der Wandmalereien und dem angetroffenen Schadensbild wurden die Restaurierungsmassnahmen spezifisch der jeweiligen Situation angepasst. Die stabilen Malschichten erhielten eine form- und figurengerechte Vorreinigung mit Trockenreinigungsschwämmen. Im Bereich

mittels konservativ angewendeten Korrekturmassnahmen versucht, das Gesamtbild der Wandmalereien optisch möglichst zu beruhigen sowie die auffälligsten und störenden Unregelmässigkeiten zurückzustufen. Es galt aber immer der Grundsatz, Fehlstellen in der Malerei nur sehr zurückhaltend zu schliessen. Bei Wasserflecken, Wasserläufen oder Verfärbungen durch Schmutzwasser erfolgten Retuschen in der sogenannten Punteggio-Technik. Offene Risse im Verputz wurden im entsprechenden Umgebungston mit Aquarellfarbe oder Pastellkreide leicht aufgehellt. Eine definitive Beurteilung des Gesamtbildes konnte aber erst nach der Gerüstdemontage erfolgen. In Absprache mit der Denkmalpflege nahmen die Restauratoren dann abschliessend letzte Korrekturen von einer Hebebühne aus vor.
