Zeitschrift: Archäologie und Denkmalpflege im Kanton Solothurn

Das Bauernhaus Schlössliweg 17 in Biberist – einst bedroht, heute sorgsam restauriert

DIEGO DE ANGELIS, SARA SCHIBLER

Im Süden der Stadt Solothurn wurde 1819 ein Vielzweckbauernhaus als Pächterhof des Schlösschens Vorder-Schöngrün errichtet. Ein mächtiges Mansardwalmdach und eine grosse Hocheinfahrt weisen auf die spezielle Funktion hin. Das lange vom Abbruch bedrohte Bauernhaus zeigt sich heute dank beharrlicher Denkmalpflege und aufgeschlossener Eigentümerschaft als vorbildlich restauriertes Baudenkmal.

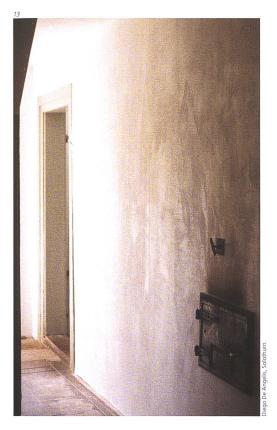
Abb. 13 Blick in den Vorraum des Treppenhauses im Erdgeschoss. Die neue Feuerungsöffnung fügt der Verteilfunktion des Raums eine weitere Bedeutungsebene hinzu, welche überdies an der Patina des Wandverputzes ablesbar ist. Foto 2023.

hundert. Um diese Eigenheit hervorzuheben, wurde die neue Einbauküche – ausgehend von einem historischen italienischen Marmor-Schüttstein – mit offenen Marmorgestellen ausgestattet. Durch die sorgfältige farbliche Abstimmung der Austattung zum zeitlos wirkenden Marmor ergibt sich ein ausgewogener Gesamteindruck im Kontext des Gebäudes. Die räumliche Auslegung und der mangelhafte Zustand der Schamott-Auskleidung des Kachelofens führten dazu, dass im Zuge der Ofensanierung die Feuerungsöffnung von der Küche in den Vorraum des Treppenhauses verlegt wurde. Somit erhielt dieser als Verteilebene eine zusätzliche Bedeutung zugespielt (Abb. 13).
