Gewerbe am Wildbach in Oberdorf: Ein intaktes Ensemble überdauert die Zeit

Restaurierungsbericht

Oberdorf, Weissensteinstrasse 140, Gewerbebau und Bogenbrücke über den Wildbach

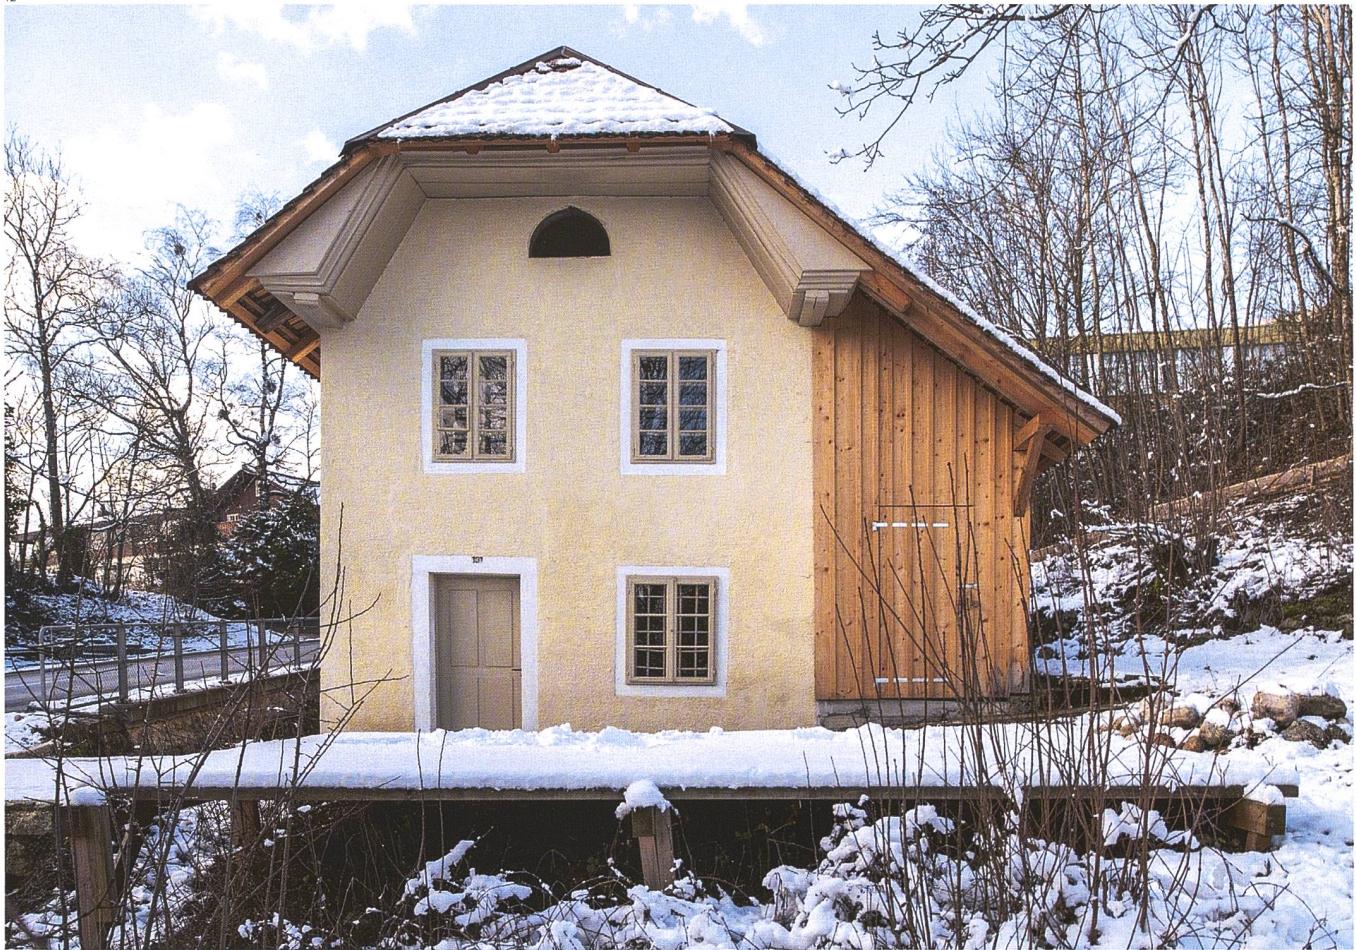
Simon von Gunten, Solothurn.

Als Erstes haben wir ein Notdach errichtet, damit wir die anschliessenden Arbeiten im Trockenen ausführen konnten – ein riesiger Vorteil, da die Arbeiten an solchen Gebäuden nicht unter Zeitdruck ausgeführt werden können.
