# Die Restaurierung des Solothurner Zeitglockenturms als Daueraufgabe

STEFAN BLANK

Der Zeitglockenturm ist das älteste, eines der repräsentativsten und wohl auch das unterhaltsintensivste Gebäude der Stadt Solothurn. Rund zwanzig Jahre nach der letzten Restaurierung waren erneut umfassende Massnahmen an der Gebäudehülle und am Uhrwerk notwendig.

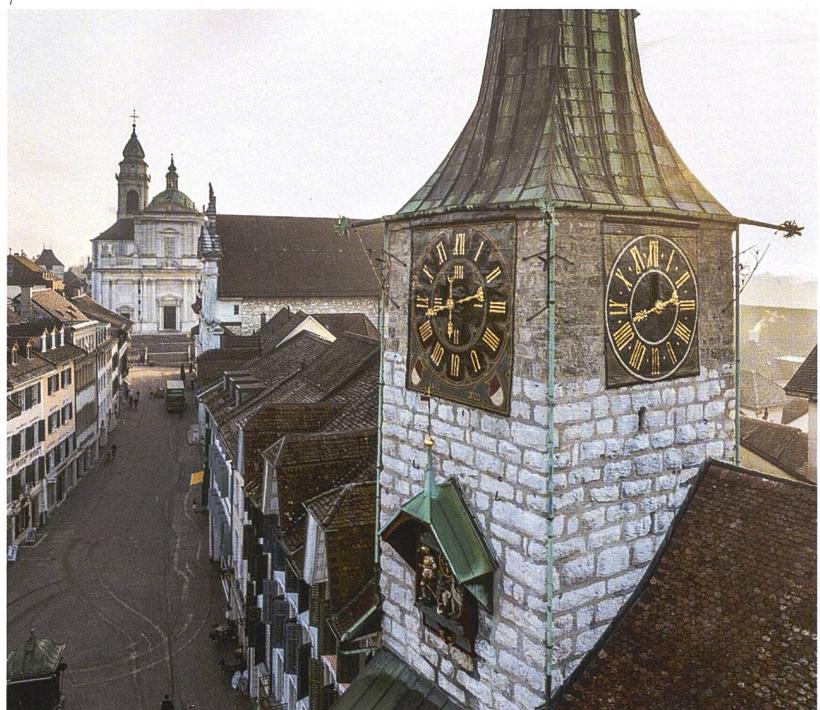
Abb. 1  
Solothurn, Hauptgasse 44,  
Zeitglockenturm. Ansicht von  
Nordwesten, Zustand nach der  
Restaurierung 2022. Im Hinter-  
grund die St.-Ursen-Kathedrale.

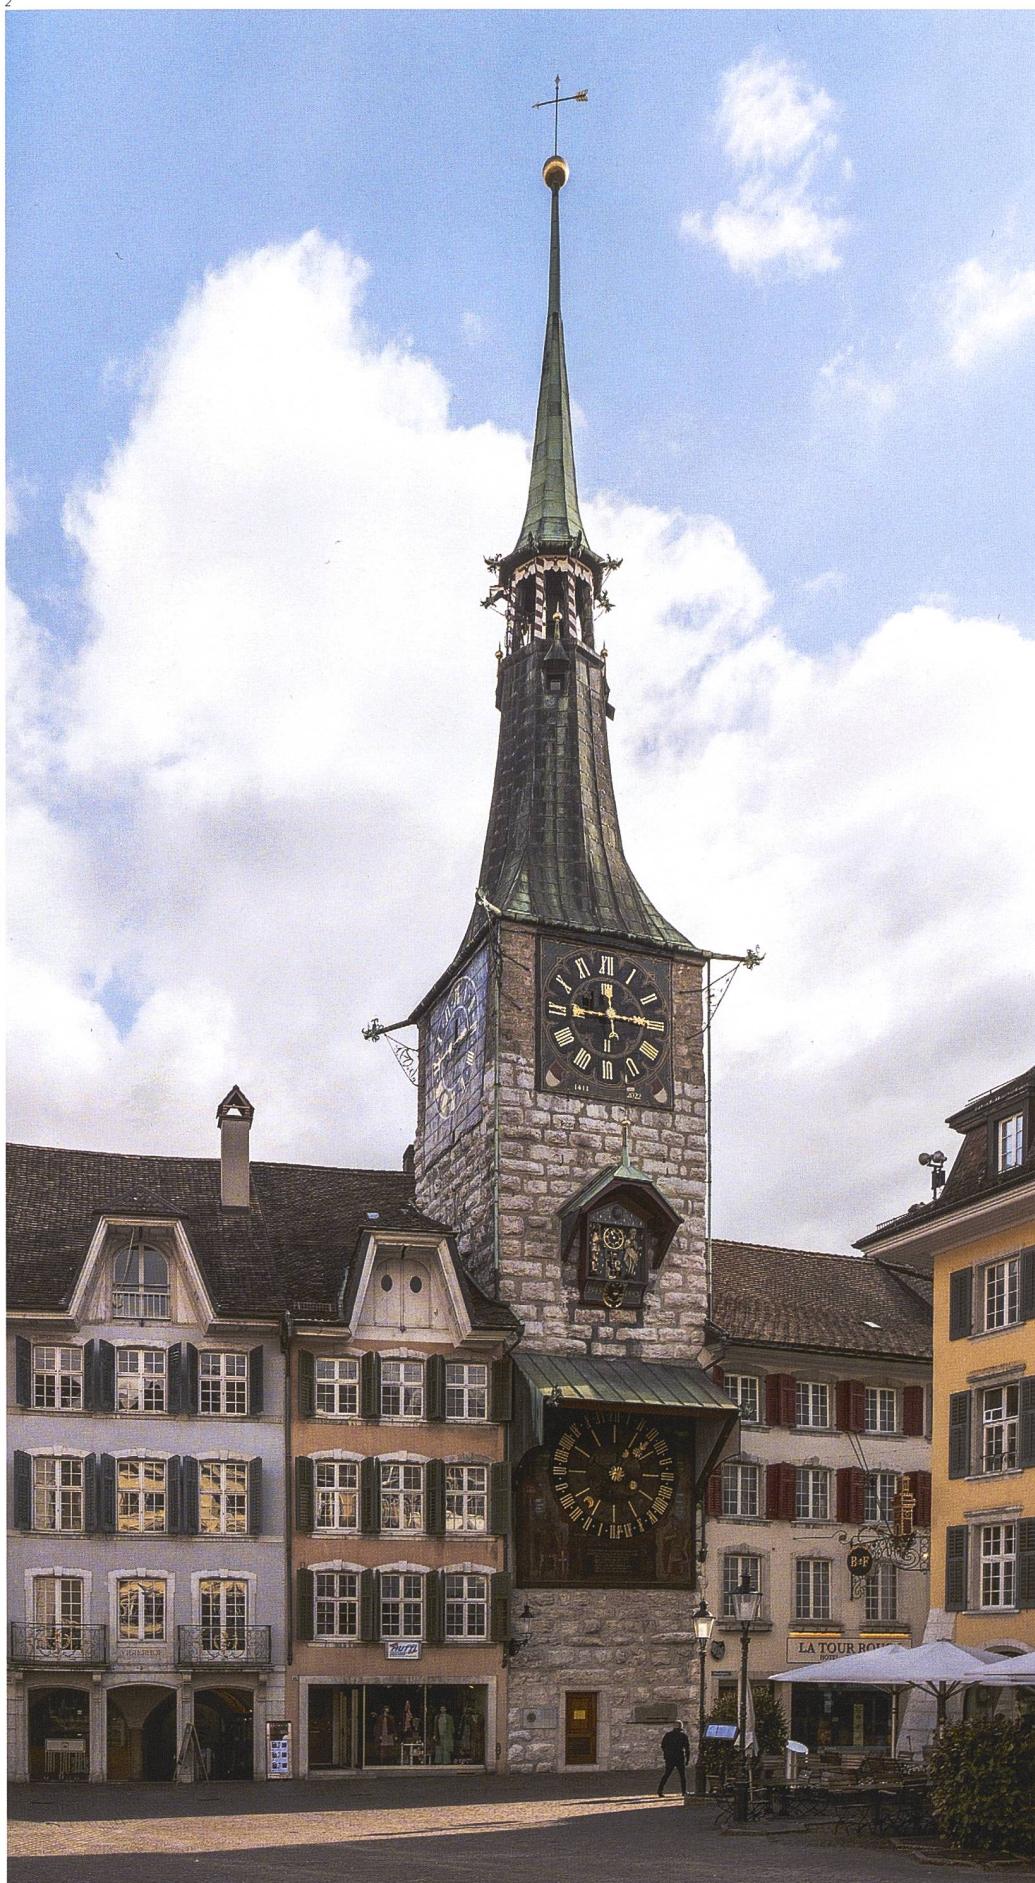
Abb. 2  
Zeitglockenturm, Ansicht nach  
der Restaurierung 2022.

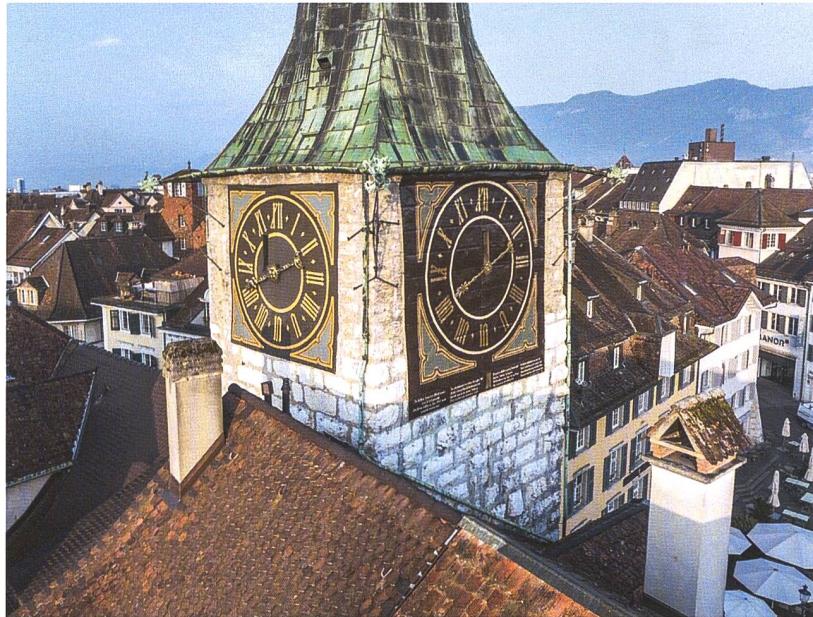
Abb. 3  
Ansicht des Uhrwerkgeschosses mit den Zifferblättern Süd und Ost, Zustand nach der Restaurierung 2022.

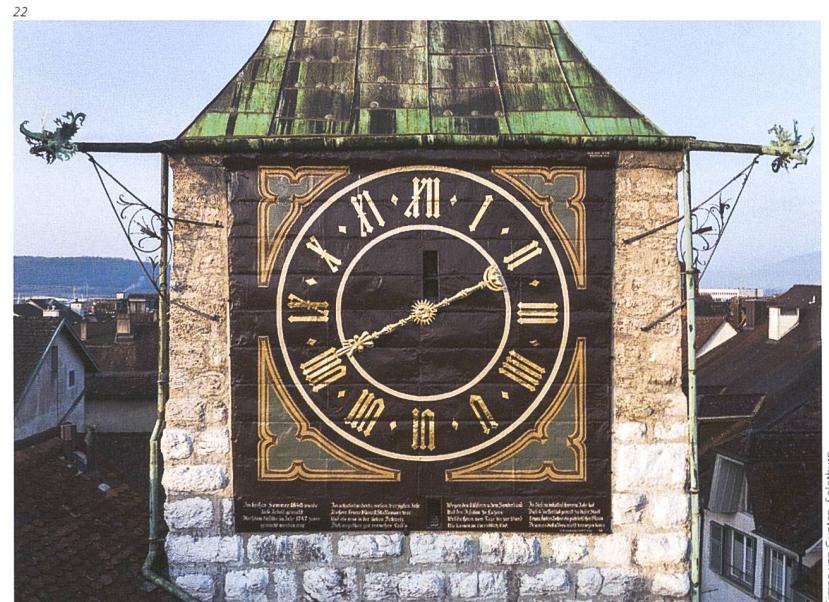
Abb. 22  
Das ostseitige Zifferblatt nach der Neufassung 2022.

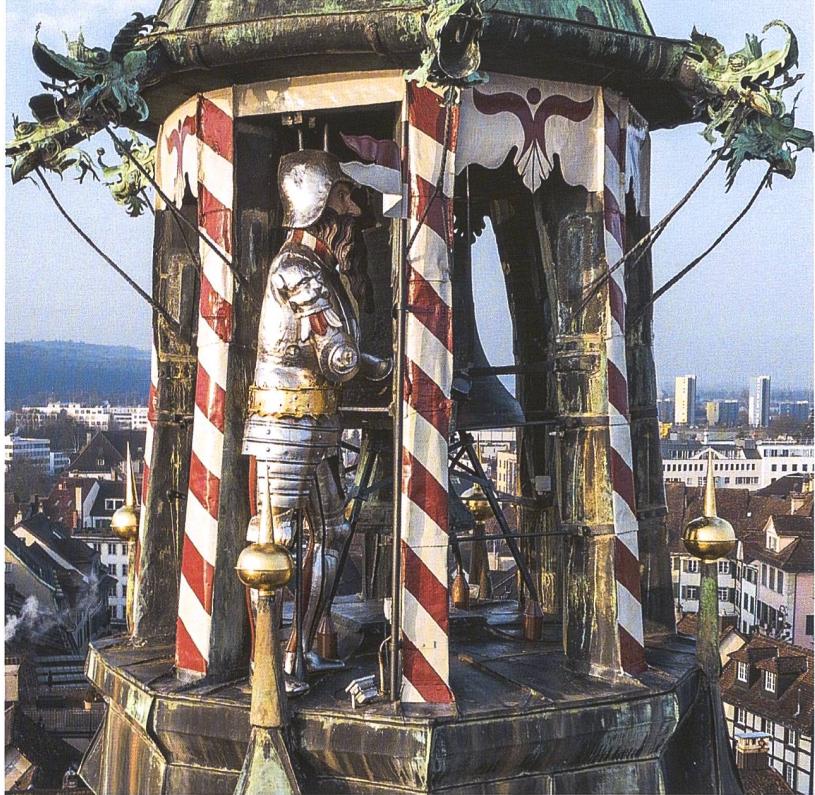
Abb. 33  
Ansicht der Laterne mit  
Glockenschläger. Zustand nach  
der Restaurierung 2022.

Die Blechverkleidungen der Laternenstützen waren undicht geworden und mussten vom Spengler geflickt werden. Auslöser dafür waren gerissene ältere Lötstellen und spröde Abdichtungen aus Mennigkitt wie beim Helmdach. Die 1998 nach Befund gemalte Rot-Weiss-Fassung an den Laternenstützen zeigte leichte Witterungsschäden und wurde deshalb erneuert. Die vier leicht beschädigten Kugelbekrönungen der darunterliegenden Fenster erhielten eine neue Vergoldung (Abb. 33).

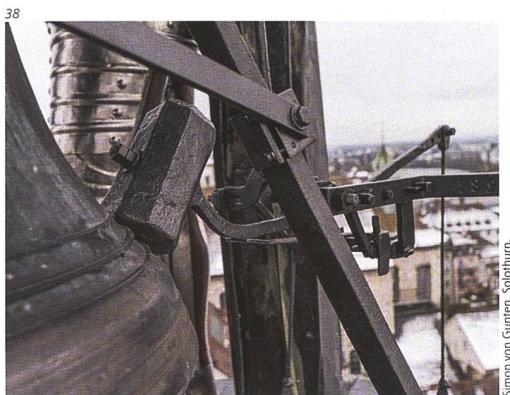
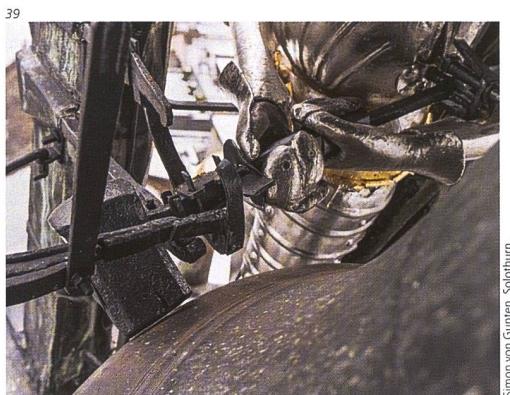
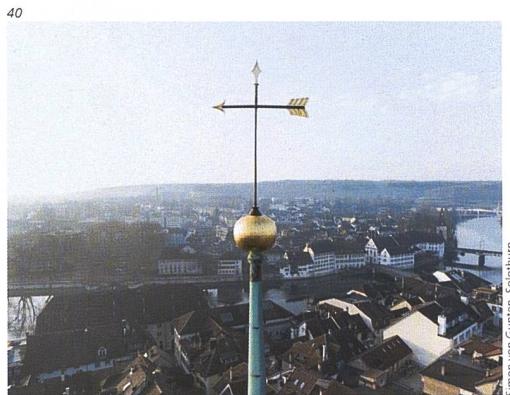
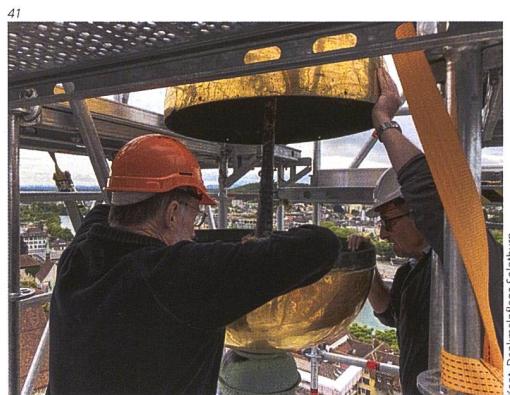
Abb. 38  
Das Viertelstundenschlagwerk im Zustand nach der Revision 2022.

Abb. 39  
Der Schlaghammer des Jacquemarts (Stundenglocke) im Zustand nach der Revision 2022.

Das vom Jacquemart betriebene Stundenschlagwerk ist ein komplizierter und sehr stark beanspruchter Mechanismus (Abb. 39). Das Hammerhebewerk wurde komplett in seine Einzelteile zerlegt, abgenützte Stellen wurden aufbereitet, Lagerungen revidiert, alles gereinigt, mit Korrosionsschutz versehen und wieder montiert. Dieselbe Behandlung erfuhr auch das Viertelstundenschlagwerk (Abb. 38).
