Zeitschrift: Archäologie und Denkmalpflege im Kanton Solothurn

Artikel: Die Restaurierung eines Meisterwerks : das Uhrwerk im Solothurner

Zeitglockenturm

Die Restaurierung eines Meisterwerks – das Uhrwerk im Solothurner Zeitglockenturm

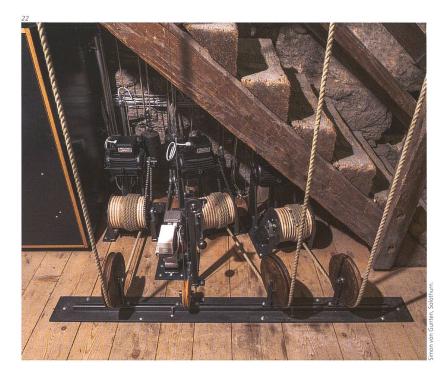
Bei einem derart stark beanspruchten Mechanismus wie einem Uhrwerk im Dauerbetrieb sind Verschleiss und Abnutzungsspuren regelmässig ein Thema. Es ist deshalb nicht zu vermeiden, dass bei einer Revision gewisse Teile neu angefertigt werden müssen, um den Betrieb weiter aufrechterhalten zu können. Dies ist auch beim Solothurner Uhrwerk im Lauf der Zeit schon mehrmals geschehen, was am Uhrwerk selber an verschiedenen Stellen gut zu erkennen ist. Besonders anfällig sind diesbezüglich Drehlager und Zahnräder. So wiesen zum Beispiel die Aufzugstrommeln aller drei Werke ein leichtes Spiel in der Achse auf. Deshalb wurde bei der aktuellen Restaurierung jeweils eine Stahlbüchse passgenau in die Lager eingesetzt und so das Axialspiel der Trommeln beseitigt (Abb. 20, 21). Auch bei anderen Teilen mussten neue Stahlbüchsen in «ausgeleierte» Lager eingesetzt werden. Ein Beispiel für eine komplette Neuanfertigung ist das zu stark abgenutzte Windfangklinkenrad beim Viertelstundenwerk, das so

nicht mehr verwendet werden konnte (Abb. 23). Wo immer möglich wurde aber versucht, Verschleissspuren durch Aufschweissen und Nachbearbeiten zu beseitigen, um die Teile weiter verwenden zu können. Eine Neuanfertigung ist immer die letzte Option.
