**Zeitschrift:** Archäologie und Denkmalpflege im Kanton Solothurn  
**Herausgeber:** Amt für Denkmalpflege und Archäologie des Kantons Solothurn  
**Band:** 29 (2024)

**Artikel:** Die Pfarrkirche St. Nikolaus in Hofstetten-Flüh nach dem Brand  
**Autor:** Blank, Stefan  
**DOI:** <https://doi.org/10.5169/seals-1072390>

# Die Pfarrkirche St. Nikolaus in Hofstetten-Flüh nach dem Brand

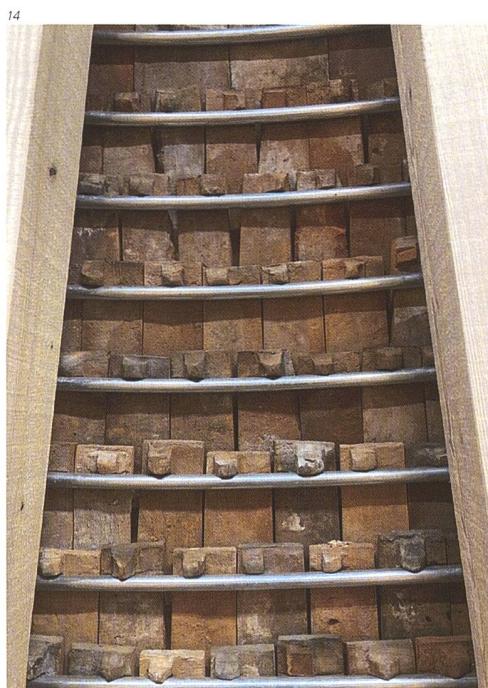
**Abb. 13**  
Neue Ziegellattung aus Stahlrohren im Bereich des Chorbrids.

Bei der Ausdeckung des Chordaches stellte man fest, dass teilweise Kunststoffrohre als Ziegellattung verwendet worden waren. Da sie aber nicht mehr tragfähig waren, hingen sie stark durch. Entsprechend wurde die neue Lattung – wie bei solchen Dachformen heute üblich – mit verzinkten Stahlrohren ausgeführt. Sie sind stabil genug und erlauben es, die Rundung der Apsis ohne Brüche aufzunehmen (Abb. 13). Die Wiedereindeckung erfolgte mit alten Biberschwanzziegeln, die für dieses Halbkegeldach alle zugeschnitten werden mussten.
