Artikel: Zur Restauration der Kapelle Maria Wil

Zur Restauration der Kapelle Maria Wil

von Josef Killer

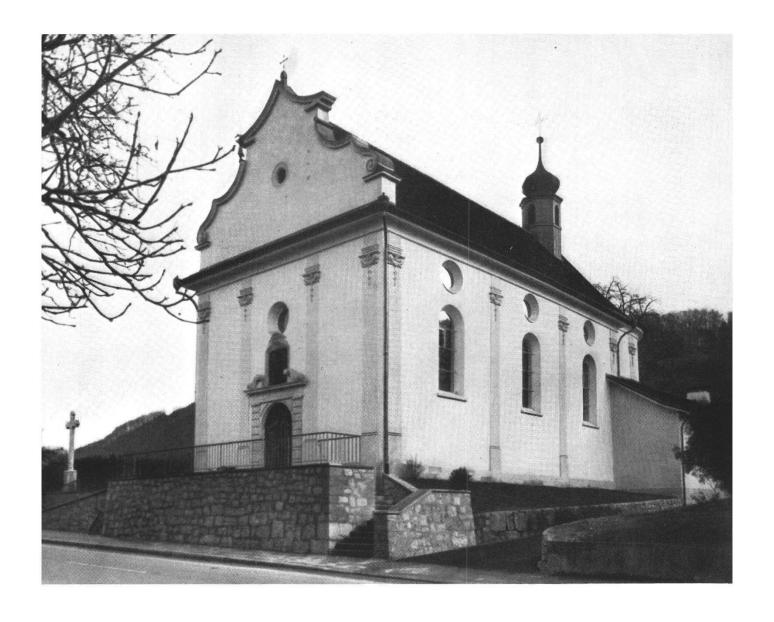
Die Schäden, die 1948 festgestellt wurden, sind folgende:

1. Inneres: Nachdem vor einigen Jahren ein Stück Gipsgewöibe heruntergefallen war, wurde zum Schutz der Kirchenbesucher über den Zugstangen auf Kämpferhöhe ein leichtes Drahtnetz eingezogen. Eine Untersuchung des Dachstuhls ergab, daß die Balken stark vom Hausbock befallen waren und daß die ganze Holzkonstruktion so schlecht ausgebildet war, daß sie beim Einzug eines Gewölbes im Jahre 1764 den Schub nicht aufnehmen konnte, sondern diesen auf die Außenmauern übertrug, die dadurch auseinandergedrückt wurden. Wohl versuchte man diesen Mangel durch das Einziehen von eisernen Zugstangen zu beheben, aber die abgescherten hölzernen Zapfen an den Knotenpunkten ließen sich nicht mehr ersetzen.

Unerklärlich war dem Konstrukteur, weshalb die Diagonalhölzer, die von außen gegen die Mitte zu ansteigen und an denen das Gewölbe aufgehängt war, nicht wie bei andern Barockdachstühlen unmittelbar über der Mauerschwelle ansetzten, sondern erst einen vollen Meter höher. Auffallend war

auch, daß der Querschnitt des Gewölbes nicht Kreis- oder Ellipsenform aufwies, sondern im Scheitel auf eine Länge von 4 Metern horizontal war. Dadurch, daß der Dachstuhl den seitlichen Schub nicht aufnehmen konnte, sondern diesen auf die Seitenmauern übertrug, senkte sich auch das Dach in der Mitte, was am First deutlich feststellbar war. Daß diese Einsenkung sowie das Aufklaffen der Mauern erst nach 1764 eintrat, bestätigen die im Gipsgewölbe aufgetretenen typischen Schubrisse. Die Beantwortung der Frage der Erhaltung des Gewölbes sowie des Dachstuhles war infolge der vorliegenden Schäden sehr heikel, um so mehr, als die Aufhängevorrichtung des Gewölbes vorläufig nicht untersucht werden konnte, da dies ein darüber befindlicher horizontaler Bretterboden mit Schlackenfüllung verhinderte.

2. Äußeres. Außen war der Verputz teilweise abgebröckelt, und die Mauern wiesen Risse auf. An einigen Stellen wurden die Fundamente untersucht, wobei man feststellte, daß deren Sohle durchwegs nur 1 Meter unter dem Gelände lag. Auch war das Mauerwerk schlecht gefügt. Vorgängig der Restauration wurde eine Unterfangung der Mauern gegen die Straße aus folgenden Gründen als notwendig erachtet:

Zur Versteifung des gesamten Mauerwerkes, dessen Gefüge zum Teil durch Risse zerstört war, wurde über den Seitenmauern, als Unterlage für die Auflager des neuen Dachstuhles, ein mindestens 50 Zentimeter hoher mit Rundeisen bewehrter Betonkranz angebracht, in den man das Dachgesims einschließlich der Hohlkehle einbezog. Als Querverbindung wurde gleichfalls das Gesims über der Eingangspartie sowie ein Zugband längs der Chorabschlußwand betoniert. Dadurch ist das ganze Bauwerk in Höhe des Dachgesimses durch einen horizontalen Rahmen zusammengehalten. Der Dachstuhl wurde wiederum als Schwerterkonstruktion ausgeführt, wobei an den Knotenpunkten Ringdübel mit eisernen Bolzen eingesetzt wurden im Gegensatz zur alten Bauweise mit Hartholzzapfen. Unterfangung, Betonkranz und Dachstuhl sind die neuen konstruktiven Elemente von Maria Wil, so daß die Kapelle für lange Zeit gesichert sein sollte. Die Neukonstruktion von Dachstuhl und Gewölbe sowie damit zusammenhängende Arbeiten verursachten Mehrkosten im Betrag von Fr. 75 000.—, welche in der Kirchgemeinde am 5. November 1950 nach kurzer Orientierung bewilligt wurden. Die Arbeiten dürften an Weihnachten beendigt sein.
