## BULLETIN DU CIMENT

MAI 1966

# Défauts à la face inférieure de dalles en béton

Description de défauts typiques qui peuvent se produire à la face inférieure de dalles en béton. Causes et explications du phénomène.

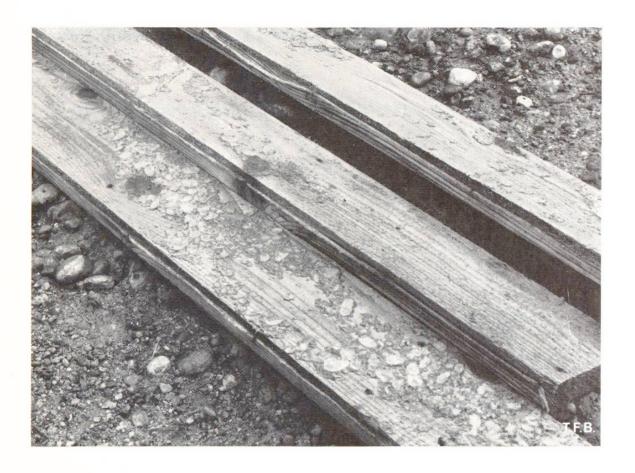
Fig. 2 Détail du défaut. Les grains du gravier deviennent apparents; ils sont blanchâtres, comme si le béton avait été délavé.

Toutefois, il s'y produit parfois un défaut particulier, assez grave dans certains cas par l'ampleur qu'il peut avoir. Au décoffrage de la dalle, une mince couche de mortier reste collée aux planches, de telle sorte que les granulats du béton deviennent apparents. De plus, ces grains sont blanchâtres et le béton paraît délavé. On constate en outre dans le mortier décollé, et plus particulièrement aux endroits où il était en contact avec les plus gros grains du gravier, des zones poreuses avec efflorescence blanchâtre de chaux. Il manque là les parties les plus fines du béton et on se trouve en présence d'un squelette de grains de sable à peine collés les uns aux autres.

Ces observations montrent qu'il s'agit incontestablement d'un phénomène de ségrégation se produisant à la surface des coffrages inférieurs et au cours duquel les parties fines du béton (notamment le ciment) ont été délavées. Le phénomène se produit avant tout sous les gros grains du gravier où il supprime l'adhérence et provoque les décollements constatés.
