**Artikel:** Die archäologischen und baugeschichtlichen Untersuchungen in der evangelischen Pfarrkirche Samedan

**Autor:** Planta, Armon

## Die archäologischen und baugeschichtlichen Untersuchungen in der evangelischen Pfarrkirche Samedan

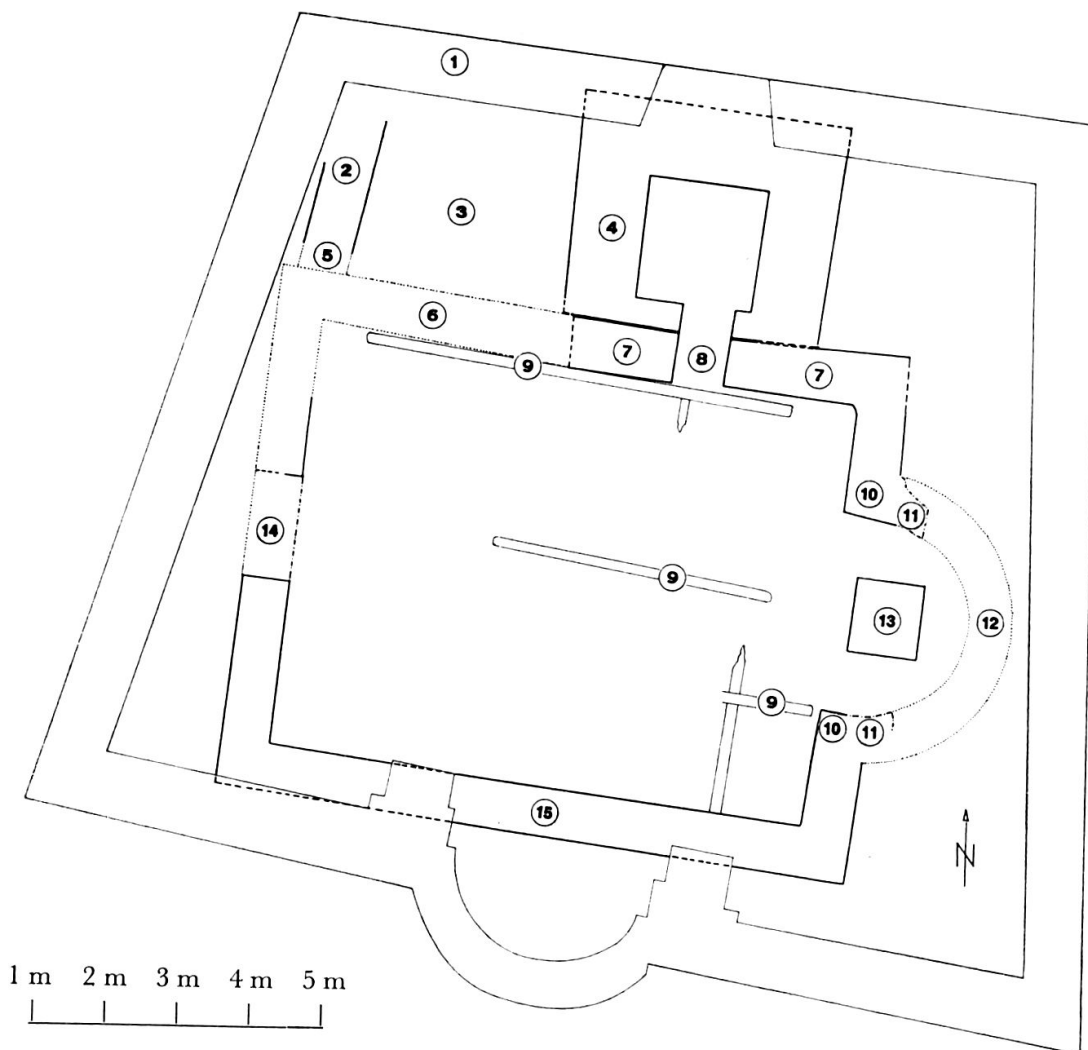
Grundriss der romanischen Kapelle (= Kirche I)

1 = Mauern der heutigen Kirche. - 2 = westliche Sakristeimauer (Bilder 8/9). - 3 = Sakristei. - 4 = Turmmauer. Auf der Südseite erst zusammen mit Schiffsmauer (7) = Turmmauerdicke (Bild 3). - 5 = hier wurde die Sakristeimauer beim Bau der dickeren Nordmauer der Kirche II geschnitten (Bild 8). - 6 = mutmasslicher Verlauf der nördlichen Schiffsmauer (Bild 10). - 7 = noch in Kirche II und III gebliebener Mauerteil der Kirche I (Bild 10). - 8 = Kirchturmeingang (Bild 4). - 9 = Balkenreste, die auf einen Holzboden der Kirche I schliessen lassen (Bild 10). - 10 = NO-Apsisecke (Bild 4). - 11 = Fundamentreste, die auf eine halbovale Apsis schliessen lassen (Bild 12). - 12 = ergänzte mutmassliche Apsismauer. Beim Bau der Kirche III zerstört (Bild 12). - 13 = Altar (Bild 1). - 14 = Eingang (Bild 2). - 15 = Südmauer.

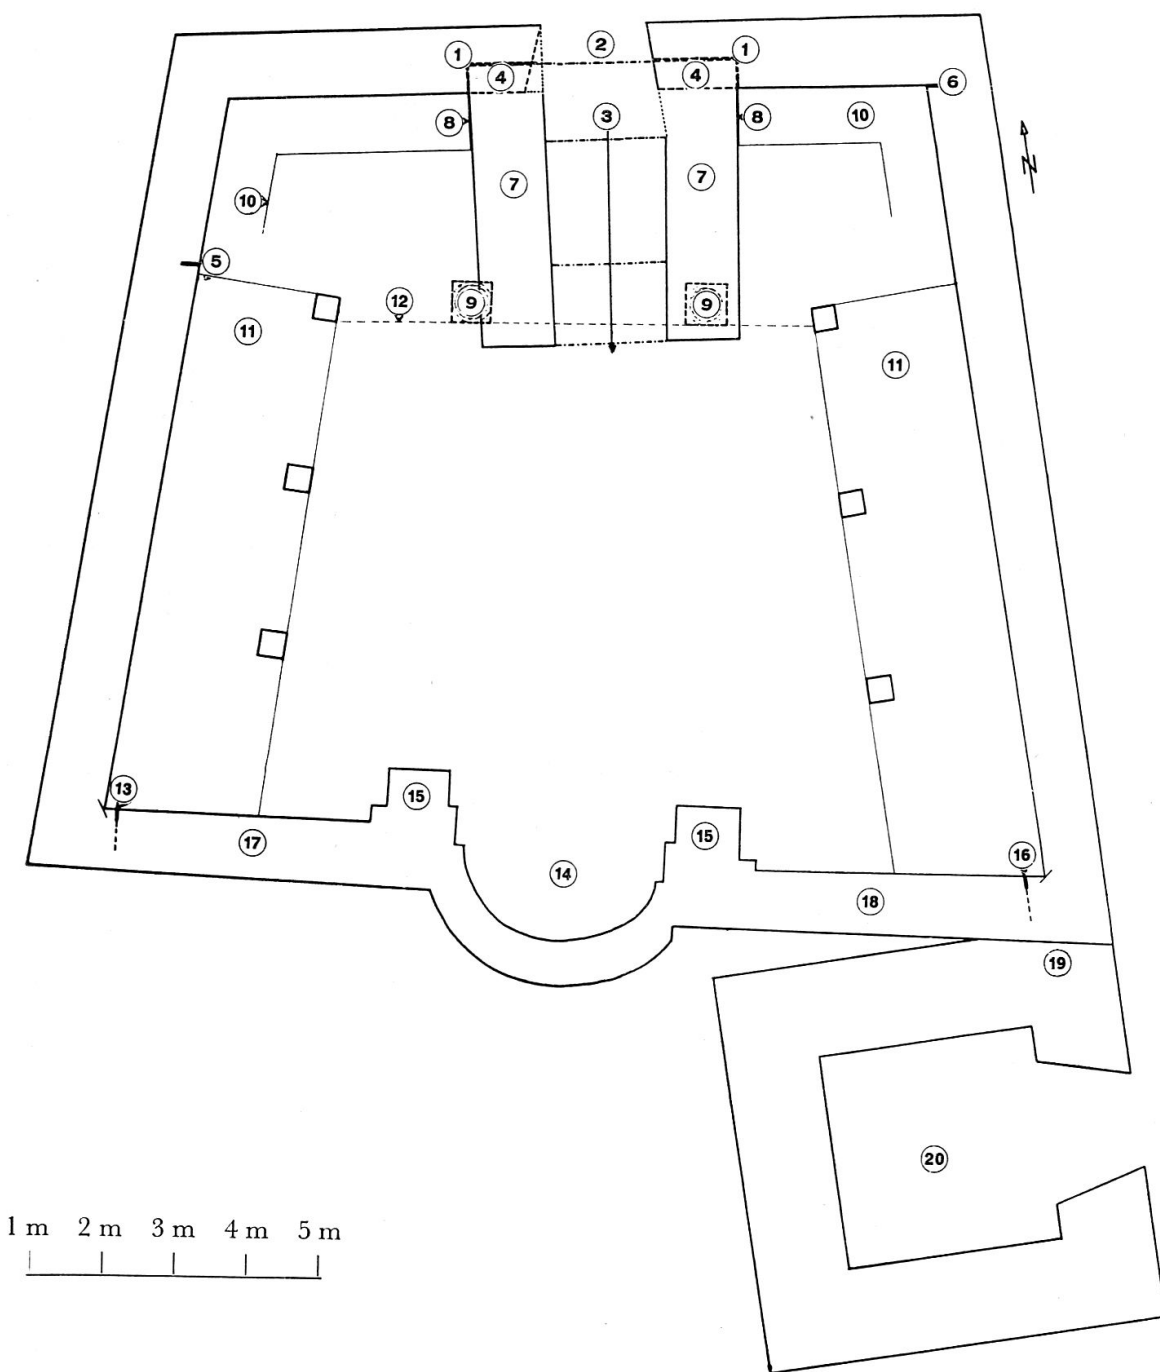
Grundriss der Hochbarock-Kirche IV (mit Turm im Innern) und der Spätbarock-Kirche V (ohne Turm im Innern).

1 = festgestellte Turmecken im Mauerinnern der Nordfront. Da der Turm auch nach N schief stand, musste davor eine senkrechte Mauer aufgezogen werden (Bild 16). – 2 = Kircheneingang (IV/V). – 3 = Da die Mauern bei der Renovation 1965 aussen auf allen freien Seiten abgespitzt wurden und dabei keine Türe zur Kirche IV festgestellt werden konnte, muss angenommen werden, der Eingang sei durch den Turm erfolgt. – 4 = abgespitzte Turmmauer an die Innenflucht der Nordmauer der Kirche V angepasst (Bild 19). – 5 = Hier verlief die Nordmauer der Kirchen II/III in die heutige Mauer. Mauerfuge bis 2 m Höhe (Bild 8). – 6 = nicht mit der Nordmauer gebundenes Mauerstück (siehe Kirche II) (Bild 22). – 7 = Kirchturmmauern. Sie neigen nach Westen um 30 cm auf je 10 m (Bild 19). – 8 = grosses Wandgesims wurde genau bis an den noch in der Kirche IV stehenden Turm gebaut. Nach Abbruch des Turmes nicht ergänzt (Bild 13). – 9 = Säulen auf die Gewölbe der Kirche (und die Orgelempore) heute abgestützt sind. Da der Turm nach W schief stand, sind sie nach Westen verschoben angelegt. – 10 = grosses Wandgesims (Deckfläche und Aussenkante) (Bild 13). – 11 = Emporen der Kirche IV. – 12 = Empore der Kirche V vor dem Orgeleinbau. – 13 = Mauerfuge Kirche IV/II. – 14 = Kanzelabsidiole. Durch Zurücksetzen der Kanzel konnte der Absidiole in der Kirche IV ein grösseres Blickfeld gewonnen werden. – 15 = gemauertes Fundament der jonisierenden Stucksäulen. – 16 = Mauerfuge Kirche III/IV. – 17 = Mauerreste der Kirche II (bis 4,50 m über der heutigen Bodenhöhe). – 18 = Mauerrest der Kirche III (bis 4,50 m über der heutigen Bodenhöhe). – 19 = der an der Aussenseite der Kirche angebrachte Verputz beweist den späteren Bau des Kirchturms (Kirche ca. 1700, Turm 1771). – 20 = Turm der Kirche V (1771–1773).

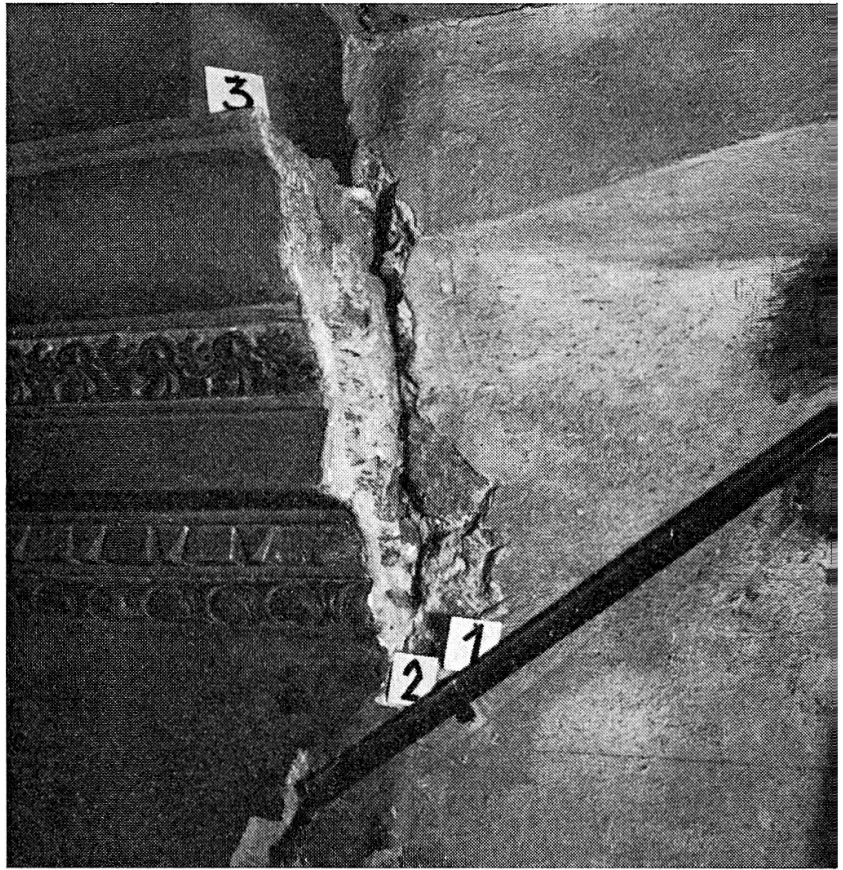
Bild 13:

Ende des grossen, die Kirche umziehenden Gesimses an der ehemaligen Turmwestseite (Ostseite genau gleich).

1 = abgespitzte Kirchturmnordmauer. – 2 = Mauerfuge zwischen Kirchturmmauer und der westseits anschliessenden Kirchenmauer. – 3 = grosses Gesims. Der an der Stirnseite später angebrachte Mörtelverputz wurde entfernt, um zu beweisen, dass es nicht etwa später geschnitten wurde.

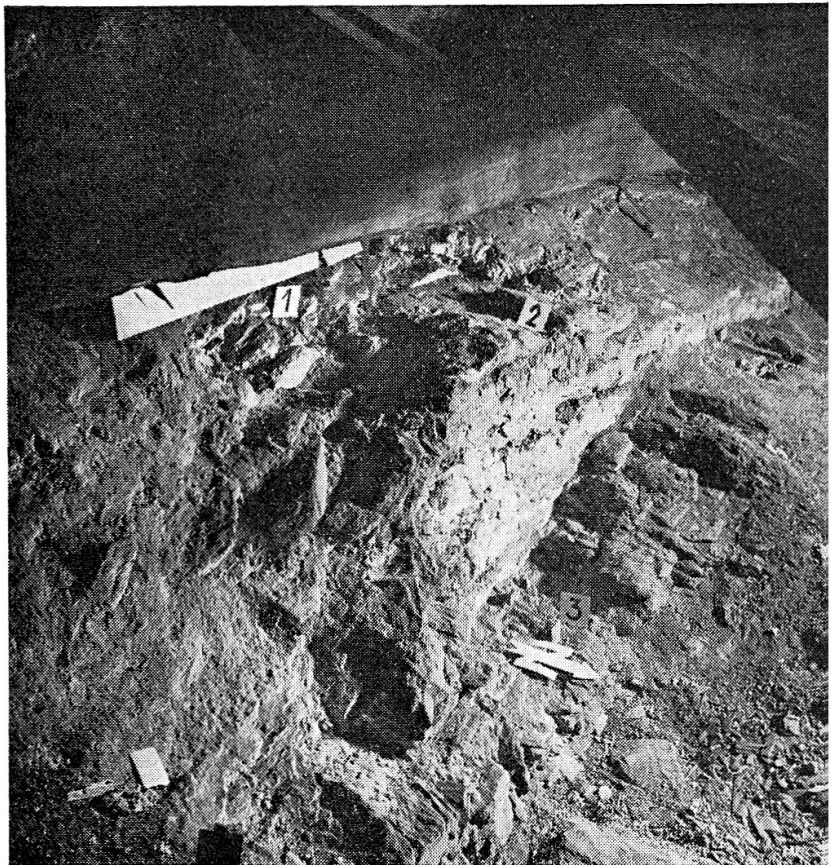
Bild 15:

Über den Gewölben unter dem Dach. Blick gegen SW.

1 = grosses Schirmgewölbe. – 2 = Stützmauerchen dazu. An der Art seiner Stirnseite ist einwandfrei feststellbar, dass dieses Mauerchen gegen eine verputzte Mauer gebaut wurde, also gegen die Kirchturmmauer. – 3 = mittleres Tonnengewölbe an Stelle des einstigen Turmes. Darum geht es nicht unter dem Mauerchen hindurch, sondern stösst an dieses an (Fuge!).

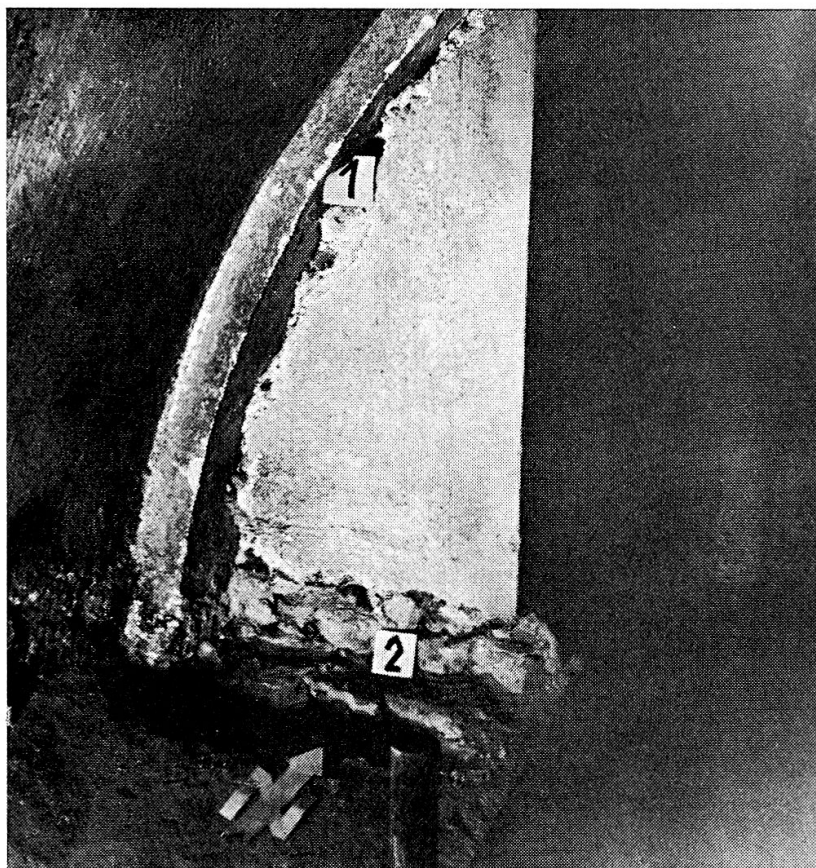
Lünette des westlichen Tonnengewölbes, Innenseite.

1 = aus der rechts von 1 liegenden Einfüllung herausgespitzte Lünettenwand (dunkel) mit ihrer Kante (hell) zum Tonnengewölbe. – 2 = Deckfläche des grossen Gesimses dunkle Fläche rechts: verdunkeltes heutiges Fenster.

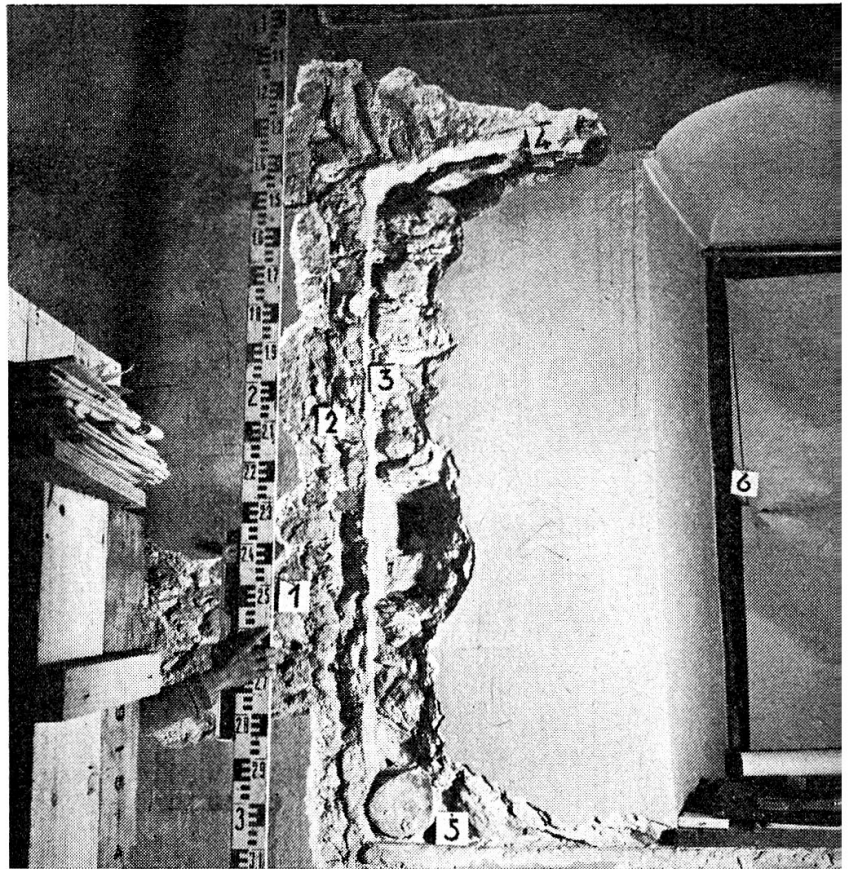
Schiefer Turm und versetztes Fenster, Ostseite der Nordwand.

1 = die auf Kirchenmauerdicke abgespitzte Turmmauer. – 2 = Fuge Turmmauer–Kirchenmauer. Die mit der Wasserwaage senkrecht gehaltene Messlatte lässt die Neigung der Fuge gegen Westen gut erkennen. – 3 = Fensterwand eines Stichbogenfensters der Kirche IV auf Emporenbalusterhöhe. – 4 = Stichbogen, in der Turmmauer verankert. – 5 = Fenstersims. – 6 = heutiges, nach S verlegtes Fenster (Kirche V nach dem Orgeleinbau, ca. 1780).

Schon bei der zeichnerischen Vertikalaufnahme des Turmrestes über dem Gewölbe (Bild 16) fiel uns auf, dass der Turm ziemlich schief nach Westen geneigt war. Auf der Orgelempore fanden wir nach Abspitzen des Verputzes die beidseitigen Fugen der sich an den Turm anschließenden Kirchenmauern. Beidseitig dieser Fugen hing das Mauerwerk nach Westen über (Bild 19). Zusammen mit dem noch vorhandenen Kirchturmfundament ergaben sich aus unseren Beobachtungen an beiden Turmkanten drei übereinanderliegende Kontrollpunkte. Sie ergaben nach unseren Messungen nicht eine Senkrechte, sondern zeigten, dass der Turm stark nach Westen geneigt war, d. h. um je 30 cm auf 10 m.

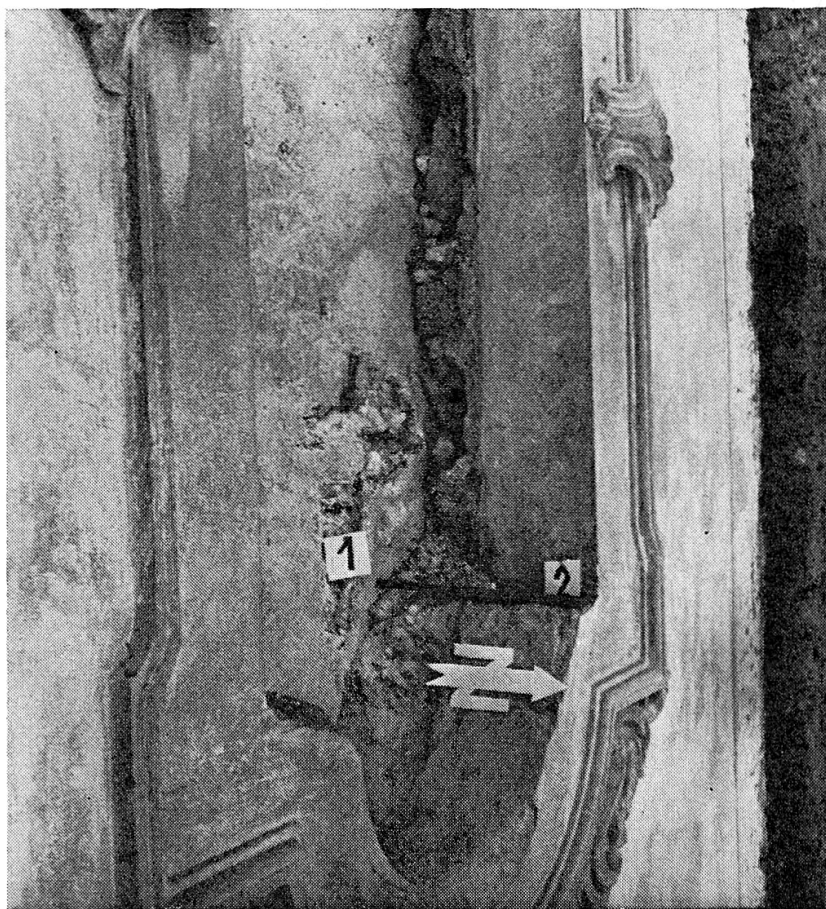
Bild 21:

Einen weiteren Beweis für das Vorhandensein der schiefen Turmmauer in der Hauptfassade erhielten wir beim Entfernen des 1932 in der Mitte der Hauptfassade erstellten Blindfensters. Unter einer Kork- und Mörtelschicht kam, 40 cm hinter der heutigen Mauerflucht, die schön verputzte ehemalige Nordmauer des Turmes zum Vorschein. Das Blindfenster hatte eine Höhe von 2,4 m, und die Neigung des darin sichtbaren Mauerstücks betrug nahezu 4 cm (Bild 21).

1 = Nordfassade des einstigen, auch nach Norden geneigten Kirchturms.  
– 2 = die vor der schiefen Turmmauer aufgezugene senkrechte Fasadensadenmauer. Hier ist sie nur noch 40 cm dick.

In der Renovation von 1965 wurde dieses «Fenster» wieder zugemauert.

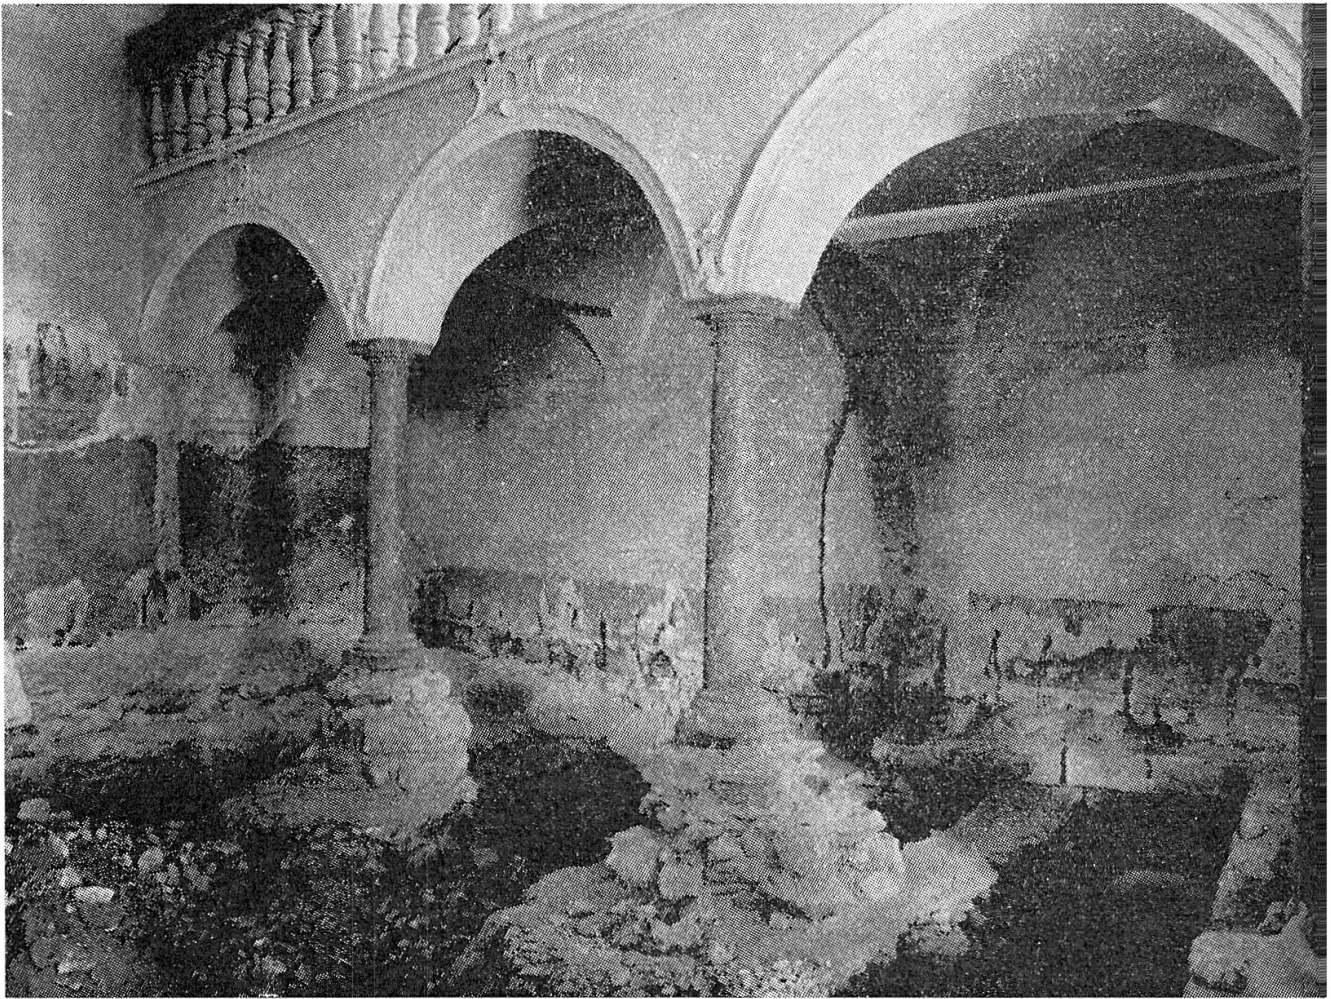
Bild 23:

Unter der Säule: Nordmauer der Kirche II mit NW-Ecke.

Schwarzer unterster Bitumenstreifen: Er floss über einen an der aufgehenden Westmauer der Kirche II erhaltenen Verputzrest. Dieser endigt genau am Mörtelboden der Kirche II.

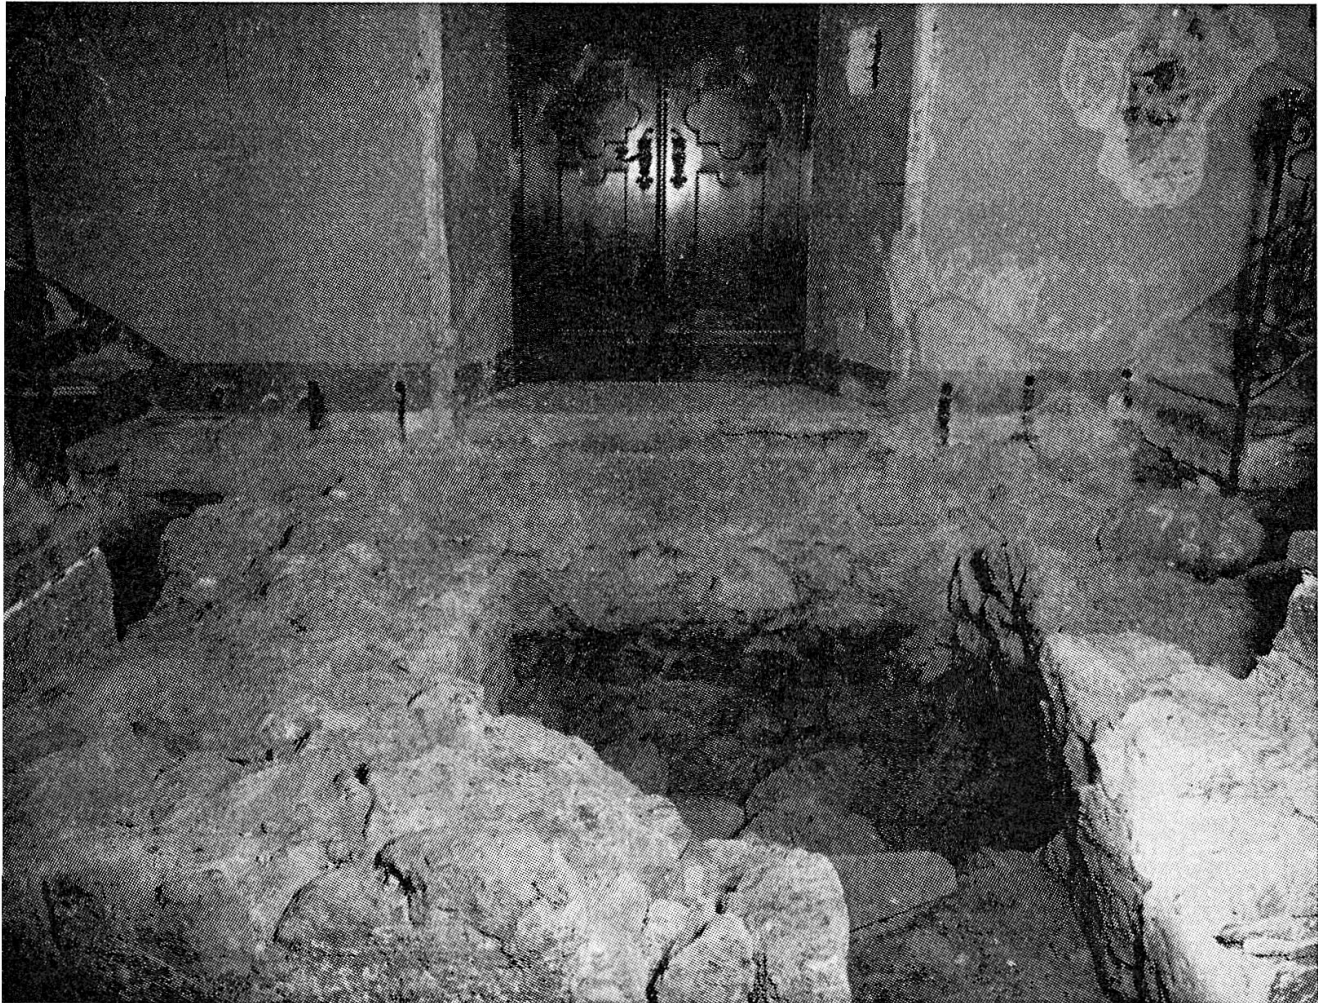
Bild 24:

Tragsäule der Gewölbe in Kirche V (Bild 23 am rechten Rand). Sie ruht auf der nördlichen Mauer der Kirche II und ganz wenig auf der SW-Ecke des Kirchturms.
