Artikel: La colonne du Cigognier : bilan de santé et piqûres de rappel (2007-

La colonne du *Cigognier* Bilan de santé et piqûres de rappel (2007-2010)

Slobodan Bigović Philippe Bridel Verena Fischbacher Fred Girardet

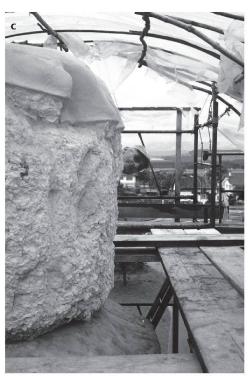
La dernière assise de la colonne elle-même, celle du chapiteau, a été isolée par une plaque d'Eternit doublée d'une tôle de plomb, insérées sous l'architrave. Par souci d'économie, W. Eymann a réutilisé l'ancienne plaque de protection du sommet, qu'il a agrandie en vissant des compléments, colmatant les joints avec du silicone (fig. 5a-c).

Au sommet, le fragment d'architrave a été protégé par une chape en résine époxyde renforcée de tissu en fibre de verre (fig. 5 c et 12).

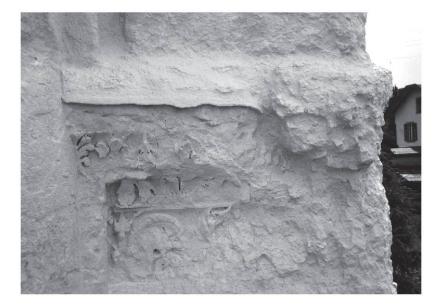
Les surfaces planes et les rares parties sculptées, elles aussi fortement exposées aux intempéries, ont été protégées de la même manière que le sommet: des chapes ou des petits larmiers de résine époxyde, qui assurent un écoulement dirigé et non destructif des eaux pluviales (fig. 6).
