La colonne du Cigognier

Bilan de santé et piqûres de rappel (2007-2010)

À plus de trente ans de la dernière restauration de cette colonne emblématique du site, un contrôle de son état s'imposait, les inspections annuelles des monuments ne permettant pas d'atteindre les 15,60 m de sa hauteur. Propriété de la Commune depuis 1822, puis de l'État dès 1900, elle a fait l'objet de travaux de consolidation et de protection en 1877 et en 1935 probablement. Étudiée et relevée successivement par P. Schatzmann, L. Bosset et Ph. Bridel, elle subit une première restauration systématique en 1975-1978 selon les conseils du Laboratoire des Matériaux Pierreux de l'EPFL (V. Furlan et F. Girardet), ici brièvement rappelée. Une méthodologie d'intervention et des adhésifs particuliers sont alors mis au point.

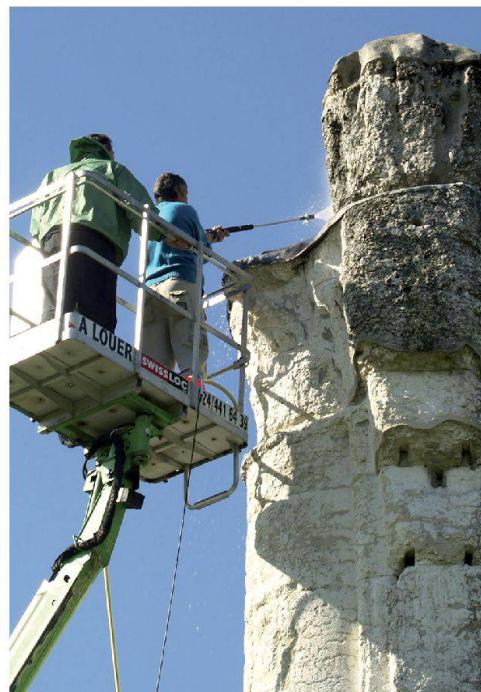
- Effritement superficiel
- Formation de fissures
- Croissance d'algues (fig. 9)
- Développement de lichens (fig. 9)

Fig. 9 (à g.)
Colonne du Cigognier.
Développement d'algues et de lichens.

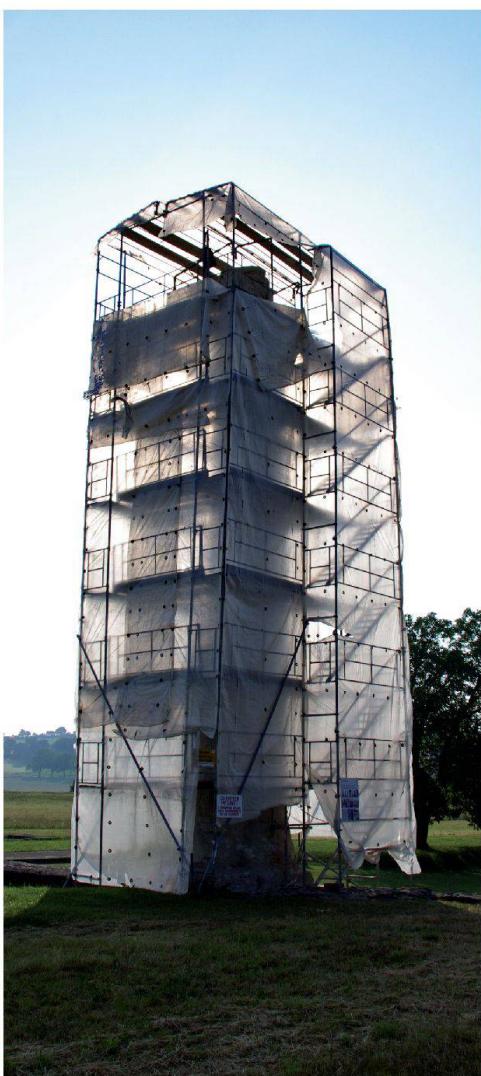
*Colonne du Cigognier.
Au sommet, le fragment
d'architrave après
restauration en 1978 (1) et
dans son état de conservation
après nettoyage, mais avant
les travaux de consolidation
de 2009 (2).*

La colonne du Cigognier a été traitée avec un algicide, le cuprammonium, pour empêcher tout nouvel envahissement végétal avant la restauration à venir. Il s'agit là de la recette utilisée en 1978, dont l'efficacité s'était depuis pleinement avérée, sur d'autres monuments aussi.
