**Artikel:** Le théâtre romain d'Avenches : travaux de recherches et de consolidation en 2012  
**Autor:** Hufschmid, Thomas / Terrapon, Noé / Amoroso, Hugo  
**DOI:** <https://doi.org/10.5169/seals-513632>

# Le théâtre romain d'Avenches.

## Travaux de recherches et de consolidation en 2012

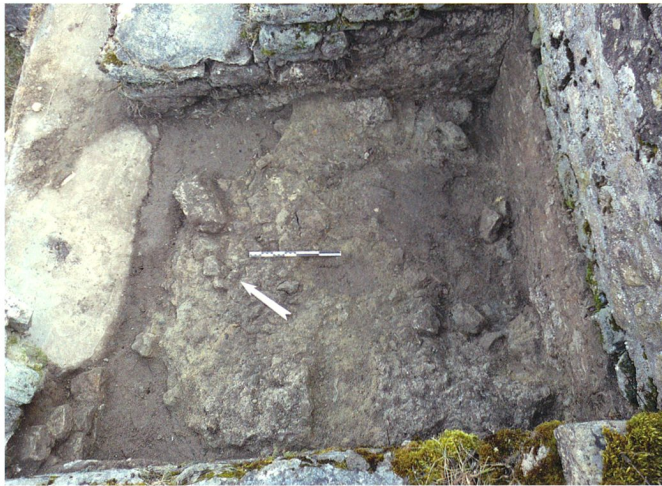
**Fig. 6 (à g.)**

*Théâtre. Niveau de chantier antique dégagé entre les maçonneries M 84 et M 85.*

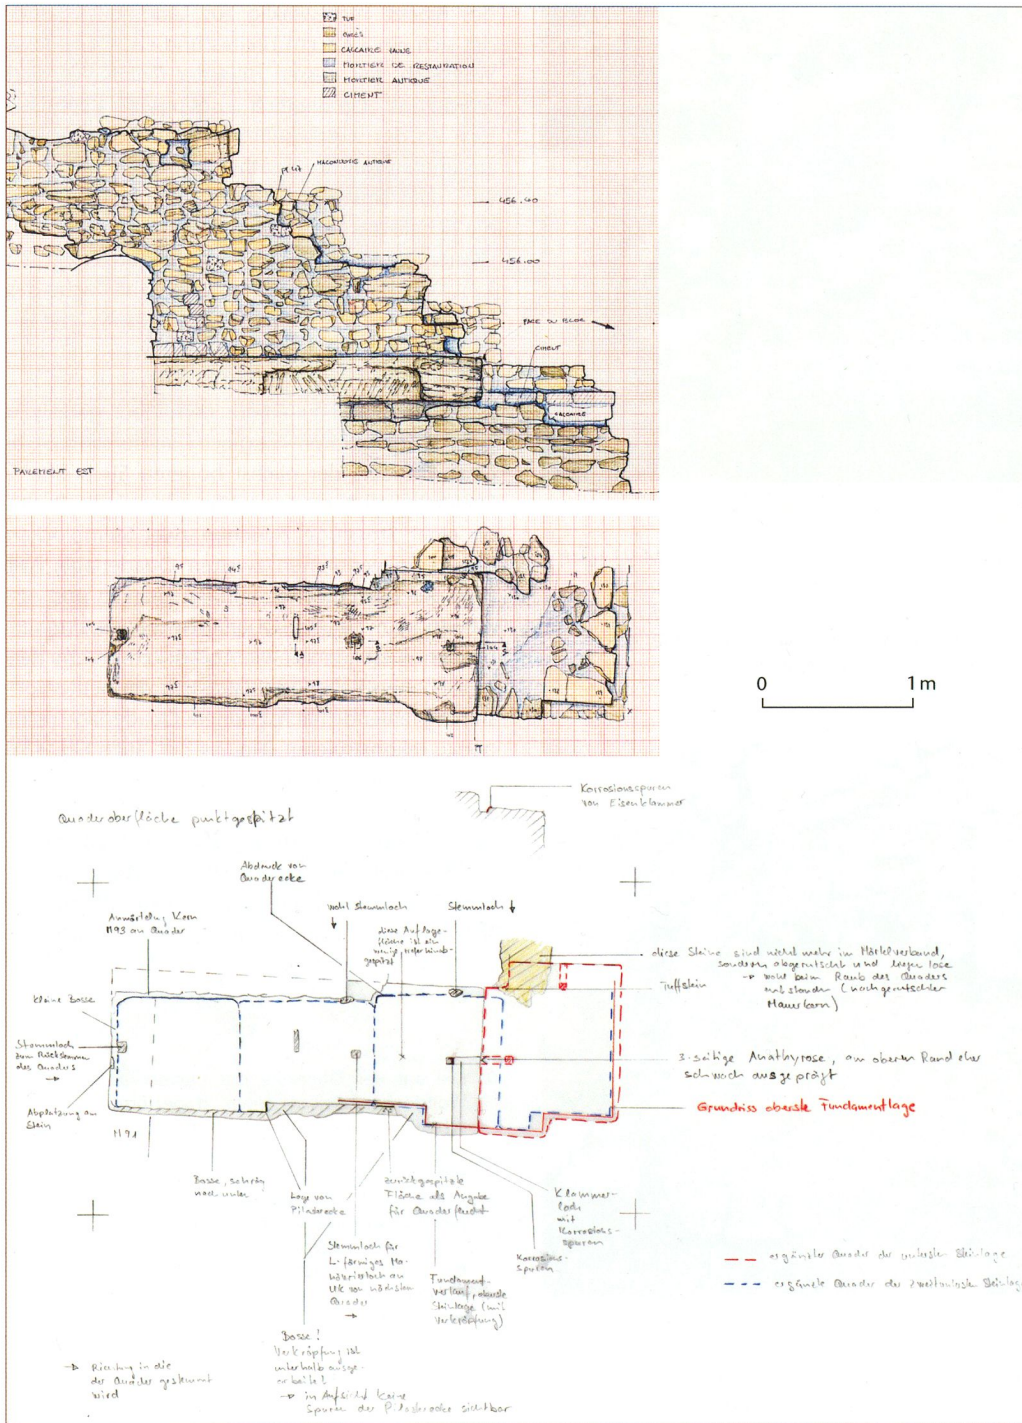
**Fig. 8**

*Théâtre. Beispiel für Bauaufnahmen an Mauerzug M 93. Kolorierte Handzeichnungen mit Auf- und Ansichten (Originalmassstab 1:20). Deckblatt mit Kommentaren und Eintragung der ergänzten und rekonstruierten Quaderlagen.*

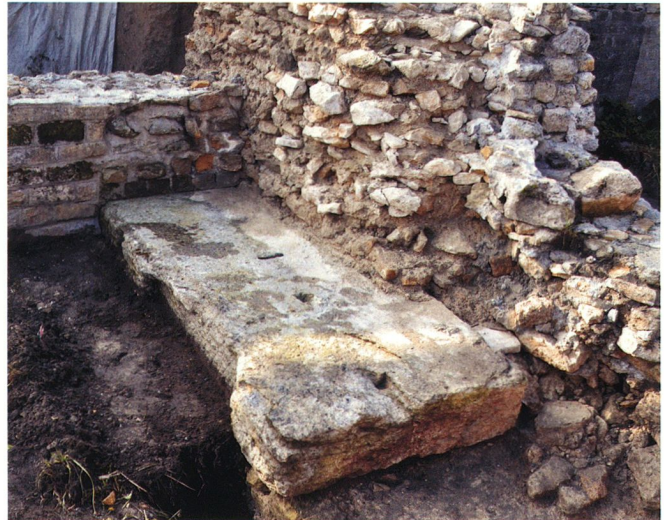
**Fig. 12**

*Théâtre. Übersicht über M 93 mit dem originalen Werksteinquader der orchestraseitigen Fassade in situ. Deutlich sind die pilasterartigen Verkröpfungen und der bossiert belassene obere Rand zu erkennen. Im Vordergrund die Seitenfläche mit Anthyrose und Klammerloch, im Zentrum, quer zur Ausdehnung des Quaders ein langrechteckiges Wolfsloch. Blick von Westen.*

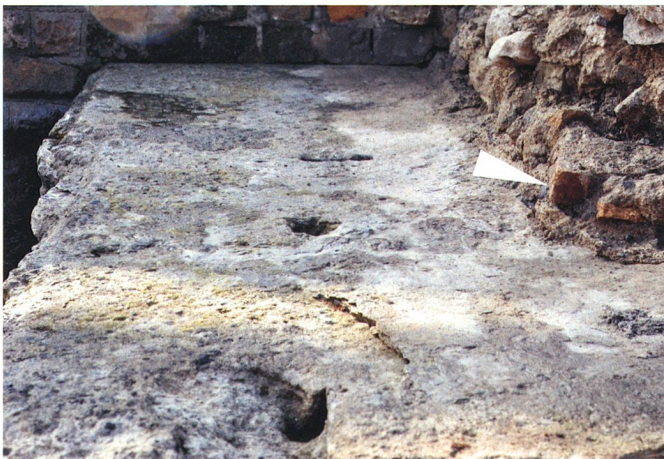
**Fig. 13**

*Théâtre. Oberfläche des Werksteinquaders von fig. 12. Bei genauem Hinsehen sind die geglätteten Flächen zum Aufsetzen der nächstfolgenden Quaderlage erkennbar. In der rechten Bildhälfte ist die untere Kante der heute fehlenden Quader als Negativabdruck in der aufbördelnden Mörtelkante noch sichtbar. Rechts (Pfeil) ein Versatz in der Mörtelbraue, der eine Quaderecke anzeigt. Im Vordergrund das bereits erwähnte Klammerloch am Quaderrand, im Zentrum das Wolfsloch, dazwischen das Stemmloch zu einem in der nächsten Quaderlage befindlichen « Zugloch ». Blick von Nordwesten.*

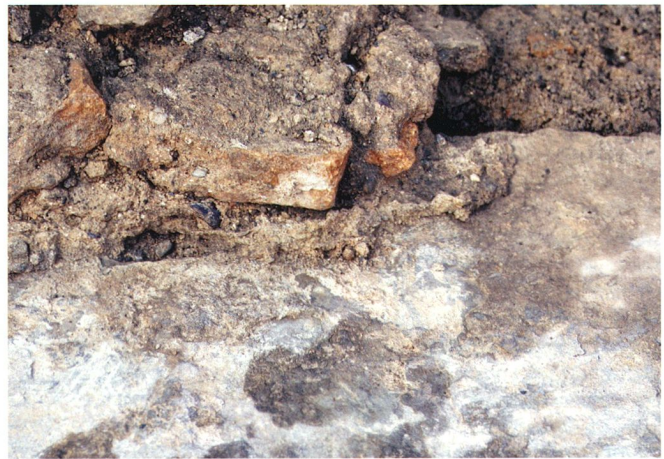
**Fig. 14**

*Théâtre. Detail der Mörtelbraue von Fig. 13 (Zone mit Pfeil). Letzter Rest des umliegenden Mörtelwulsts mit dem Negativabdruck einer Quaderecke der nächst höheren Steinlage. Blick von Nordosten.*

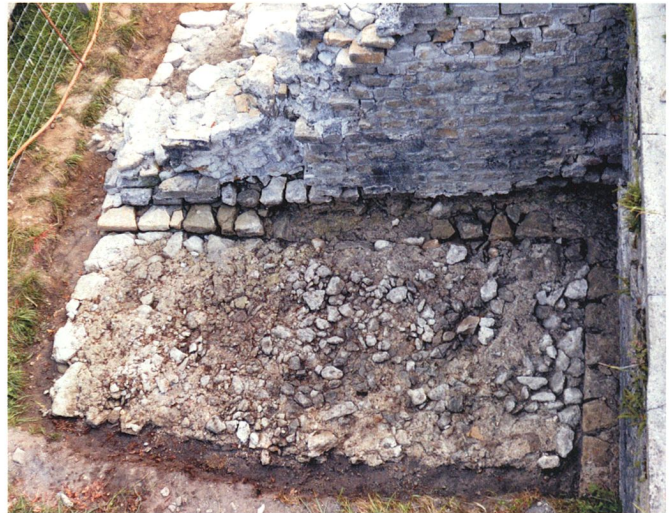
**Fig. 16**

*Théâtre. Aufsicht auf das sekundär eingebrachte Fundament M 191. Aufgrund der analogen Situation im aditus NE (vgl. Fig. 18) lässt sich aufzeigen, dass die Stücker als Unterlage für eine massive, aus Muschelkalksteinquadern gefügte Baukonstruktion gedient hat ; die Quader überdeckten auch die im Bild sichtbaren Fundamentabsätze der Mauern M 93 und M 90. Blick von Südwesten.*

Eindeutig sekundär angefügt ist ein nordwestlich an M 93 reichendes, bis an die Cavea-Abschlussmauer M 90 ziehendes 3,50 × 1,60 m messendes Fundament (M 191) aus Molasse-Bruchsteinen in reichlich Kalkmörtel (Fig. 16). Die Struktur ist lediglich ca. 40-50 cm mächtig und diente, wie die vergleichbare Situation von M 185 im aditus NE zeigt, als Unterlage für eine massive, pfeilerartige Konstruktion aus Muschelkalksteinblöcken (vgl. Fig. 18).

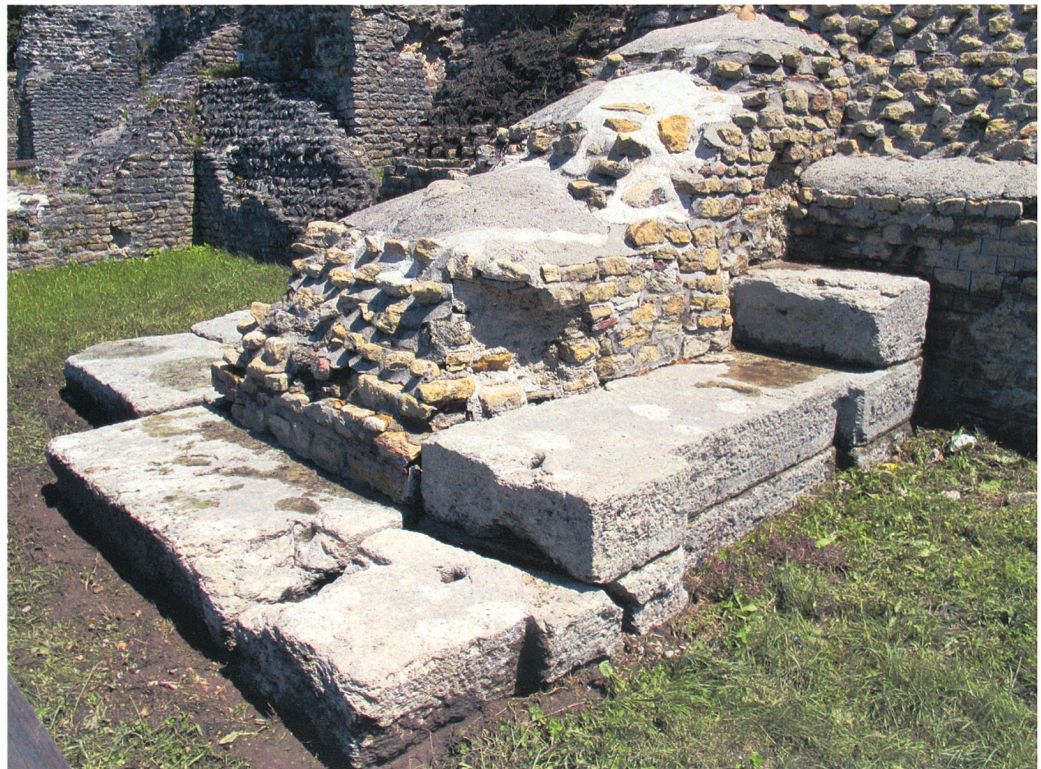
**Fig. 17**

*Théâtre. Symmetrisch zu M 93 gelegene orchestraseitige Werksteinfassade des aditus NE (M 48). Hier sind noch bis zu drei originale Quaderlagen erhalten, während der dahinterliegende Mauerkern stark restauriert und in seiner Aussage verfälscht ist. Gut erkennbar sind die im Bereich der beiden untersten Lagen bossiert belassenen, pilasterartigen Vorsprünge, die wir als Rahmung eines Blendarkadendekors interpretieren. Blick von Westen.*

Von der zur offenen Zone des *aditus* hin orientierten Werksteinfassade sind noch bis zu drei originale Quaderlagen erhalten, so dass das verkörperte System mit den 65–70 cm breiten und 10 cm tiefen pilasterartigen Vorsprüngen deutlich ablesbar ist (Fig. 17). Die erhalten gebliebenen Originalpartien der Cavea-Abschlussmauer M 54 zeigen zudem, dass die Quader der Werksteinfassade von M 48 in das Kernmauerwerk von M 54 eingegriffen haben und zeitgleich mit der Cavea-Abschlussmauer entstanden sein müssen<sup>13</sup>.

dass die Pilaster keine Basen aufweisen, sondern in gerader Linie, ohne jegliche Ausgestaltung gegen unten hin abschliessen; zum anderen lässt sich beobachten, dass die Oberfläche dieser Pilaster bei den untersten beiden Steinlagen leicht bossiert belassen wurde (Fig. 17). Diese eher grobe Oberflächenbehandlung geht mit der oberen Kante der zweituntersten Quaderlage zusammen, die ebenfalls nicht sauber ausgearbeitet worden ist, sondern deutlich bossierte Zonen aufweist. Wenn wir davon ausgehen, dass diese bossierte belassenen Zonen in der Antike nicht sichtbar gewesen sind, muss sich das ehemalige Bodenniveau in diesem Bereich des Theaters knapp höher als der obere Rand der zweituntersten Quaderlage, auf einer Höhe von ca. 455.50 m ü. M. befunden haben. Sonderbar ist in diesem Kontext eine Anathyrose auf der Nordwest-Seite der untersten Muschelkalk-Quaderlage, die mit einem entsprechenden, symmetrisch zu M 190 gelegenen Kalksteinfundament in Verbindung steht. Am ehesten handelt es sich um die Stossfuge eines Schwellenquaders, der einst über dem Fundament ruhte oder zumindest dort geplant war. Allerdings stimmt die Höhe dieser Schwelle nicht mit dem erwähnten bossierten oberen Abschluss der zweituntersten Quaderlage überein, sondern liegt um rund 30 cm tiefer als diese. Ist dieser Befund als Hinweis auf eine Veränderung der Bodenniveaus noch während der Errichtungszeit des Theaters zu werten?

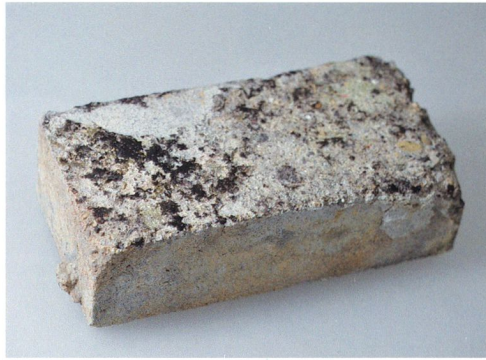
**Fig. 29**

*Théâtre. Brique en ciment utilisée pour marquer la limite des restaurations du XIX<sup>e</sup> s. (dès 1898).*

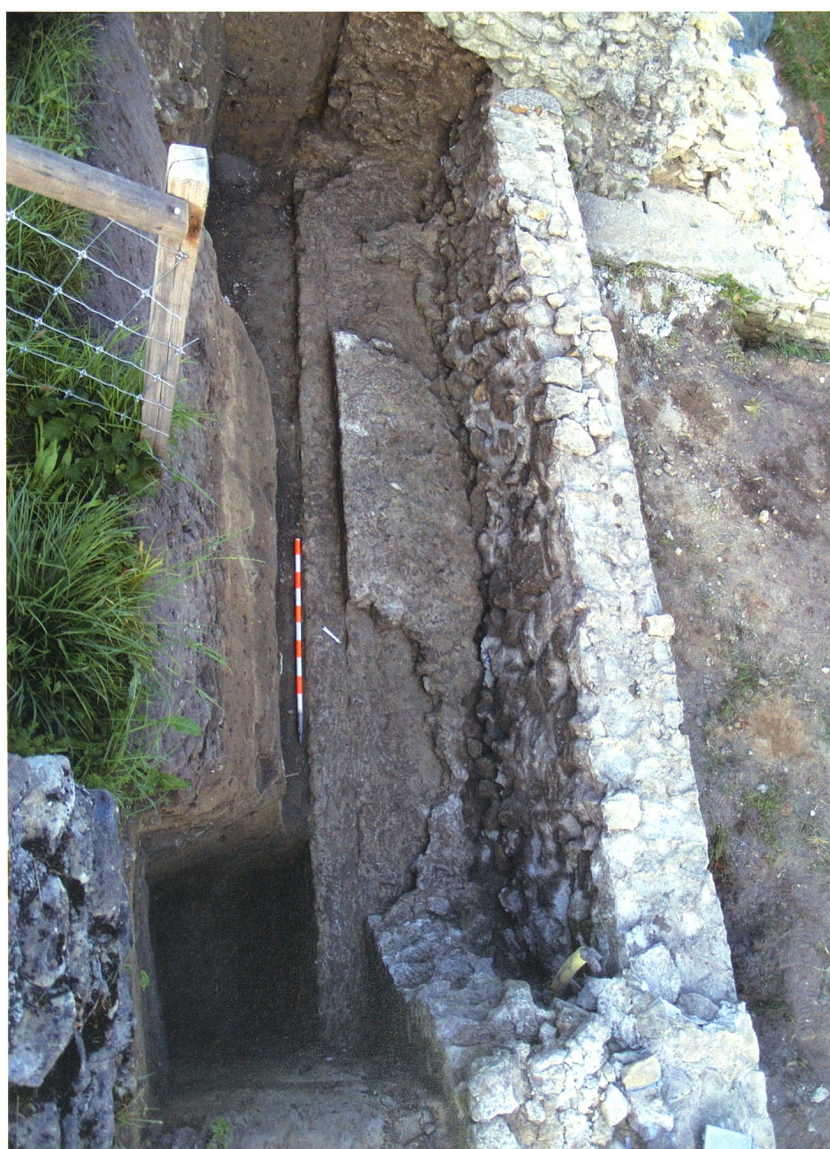
**Fig. 32** (ci-dessous)

Théâtre. Vue du sondage 1 derrière le mur M 91. La restauration du XIX<sup>e</sup> s. (type 3) mesure ~70 cm de largeur soit la moitié du mur d'origine. Ce sondage a servi de tranchée drainante.

Une tranchée drainante d'approximativement 1 m de largeur et remplie de boulets de diamètre de 16 à 32 mm a été creusée jusqu'à une profondeur de 30 cm sous le ressaut de fondation du mur M 91 (cf. fig. 32). Un puits d'évacuation de ~40 cm de côté a été excavé au fond de cette tranchée, il descend 20 cm au-dessous de la semelle de fondation du mur. L'évacuation est prévue en raccordant ce puits à une canalisation placée sous la fondation, perpendiculairement au mur. Cette dernière se déversera dans un drainage périphérique qui longera les murs (fig. 38). Des barbacanes de 11 cm de diamètre ont été forées tous les 140 cm à la base du mur M 91, dans la seconde assise datant du XIX<sup>e</sup> s.<sup>82</sup>. Elles assurent l'évacuation des eaux et évitent la pression hydrostatique provenant du talus. Le drainage périphérique sera relié à un puisard de 2,5 à 3 m de profondeur qui conduit les eaux dans la nappe phréatique (fig. 38). Ce système de drainage remplit une double fonction. Il permet l'évacuation des eaux météoriques tout en éloignant la végétation de la base des murs.

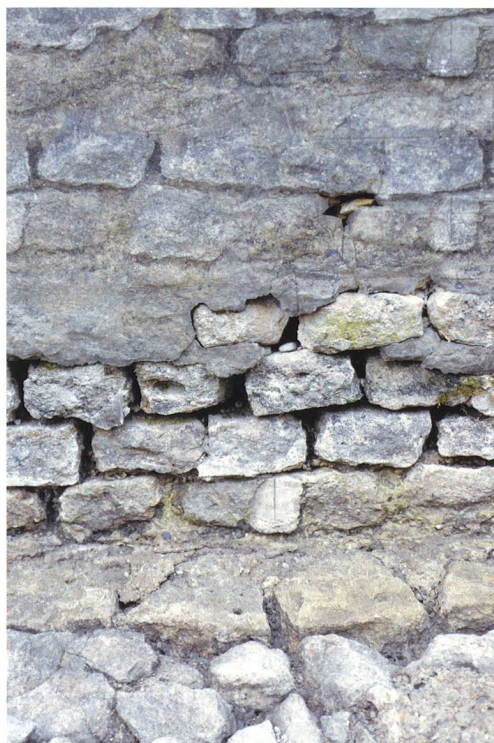
**Fig. 33** (en haut à g.)

à son tour entraîner des dommages. Le ciment, utilisé lors des anciennes restaurations, est beaucoup moins perméable que les matériaux d'origine. Il cause des dégâts indirects importants, principalement dus à l'eau qui le contourne et ressort sur ses côtés par les parements d'origine. Des dégâts liés au gel sont clairement identifiables à la périphérie des anciens ragréages et sous les chaperons de murs en ciment (fig. 30, 33 et 34). Les chaperons fissurés ne protègent plus les murs des infiltrations d'eau. L'étanchéité du ciment étant la même dans toutes les directions, les chaperons qui devaient, à la base, protéger les murs ont finalement eu un effet négatif en retenant et en concentrant l'eau dans les parties originales. Le stade final de la détérioration étant une fissuration en profondeur, suivie parfois de l'effondrement des parements (fig. 35). Aujourd'hui, l'eau et la végétation peuvent entrer librement dans les maçonneries (fig. 36).

Théâtre. Détail de la désagrégation du mortier romain en bordure des restaurations modernes sur le mur M 90. Les mortiers récents (XIX<sup>e</sup> s. et 1<sup>ère</sup> moitié du XX<sup>e</sup> s.) ont très bien résisté au gel.

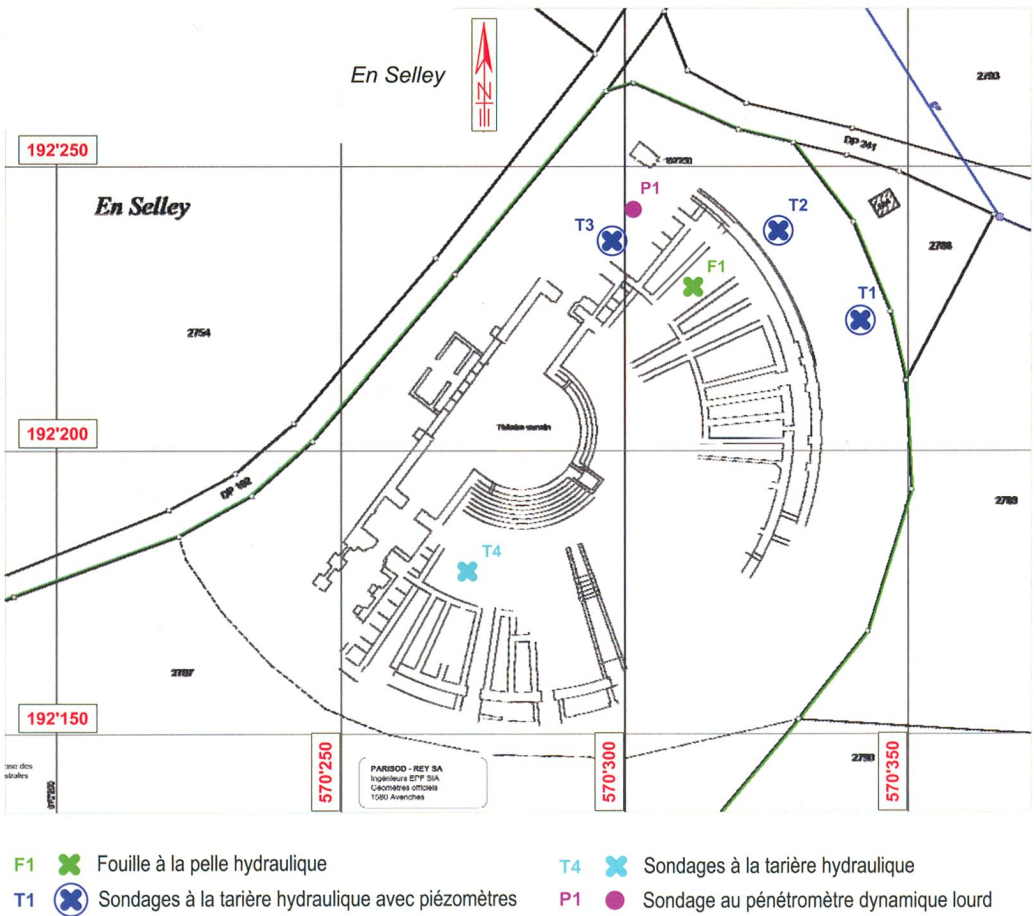
dans le but de déterminer la provenance de l'eau dans les maçonneries<sup>60</sup>. Elle conclut que le sous-sol du théâtre est sec dans deux sondages sur quatre (fig. 37, T3 et T4). On trouve de l'eau souterraine à une altitude de 450,00-451,00 m dans les forages T1 et T2, situés sous la halle NE<sup>61</sup>. Le forage T4, situé à la base de la seconde *praecinctio* a atteint la molasse sèche à 9 m (alt. 451,00 m). Les semelles de fondations de l'*aditus* SW (alt. 454.14 m) étaient assez éloignées de la nappe phréatique lors de ces mesures<sup>62</sup>. Au vu des profils géologiques relevés, des puisards pourront être aménagés afin d'évacuer les eaux de surface. Ils seront placés dans des zones où les

**Fig. 37**  
Théâtre. Plan de situation  
des sondages pour l'étude  
hydrogéologique.

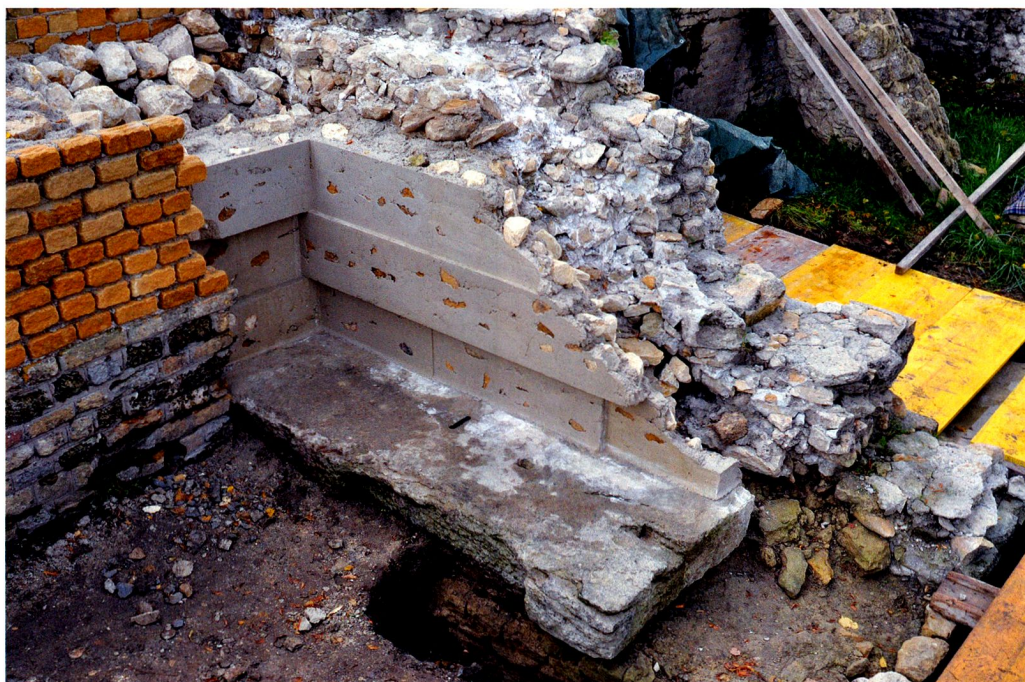
**Fig. 44**

*Théâtre. Le mur M 93 avec les négatifs des blocs après décoffrage.*

de mortier aurait parfois été trop fine (~0-2 cm) pour être suffisamment solide et protectrice. Nous avons volontairement éloigné les négatifs de 6 cm du noyau romain et des restes du mortier d'origine afin de les protéger plus efficacement (fig. 43). La restitution des négatifs a été réalisée avec un blocage de moellons en calcaire jaune disposés en lits successifs, à l'identique du noyau, qui à l'origine avait été construit de la même manière mais contre une élévation de dalles de grès (fig. 44). Pour des raisons techniques et pratiques, il n'était pas possible, ni même judicieux, de reproduire exactement l'aspect des négatifs comme ils devaient être à l'origine. Trop d'interstices favorisent en effet les infiltrations d'eau et l'installation de végétaux. Nous avons donc donné à ces négatifs un aspect plus lisse et homogène. Les angles saillants seront cassés pour harmoniser l'ensemble et le rendre plus réaliste. Le bloc d'origine ainsi que les restes de mortier ont été isolés par une

fine couche de cyclododekan<sup>89</sup>. La réversibilité de l'opération est donc assurée vis-à-vis des surfaces d'origine et des éléments clefs de l'interprétation (restes de mortier, traces d'outils, etc.). Une remise en question de notre travail reste donc possible pour les générations futures.

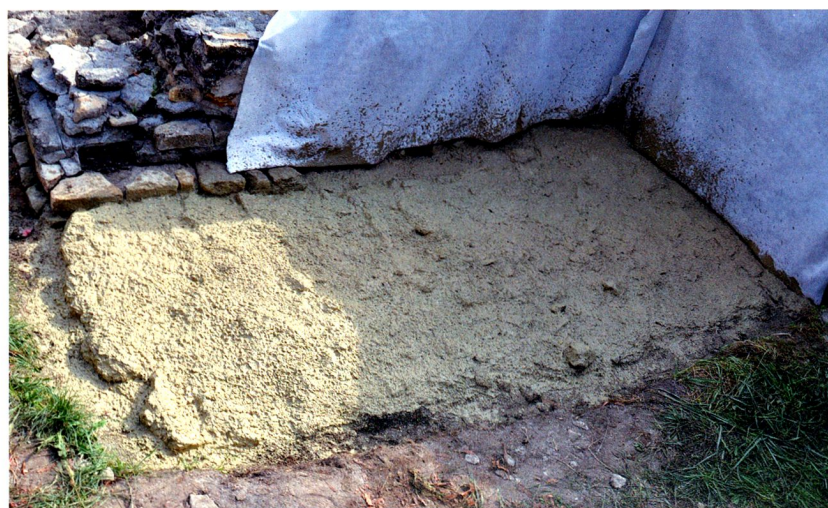
**Fig. 45**

*Théâtre. Vue de la chape au dessus de la fondation M 191 au sud du mur M 93 en cours de réalisation.*

Des sondages complémentaires dans la halle sud-ouest à l'ouest du mur M 93 ont révélé la présence d'une fondation (M 191) qui constituait la base d'une structure en grand appareil qui venait contrebuter contre les parements des murs M 90 et M 93 (cf. fig. 4 et 16)<sup>90</sup>. Pour des questions de continuité, de lisibilité et de cohérence, le plan de leurs négatifs a été restitué. Là encore, des aménagements techniques ont été nécessaires. Nous avons rehaussé le niveau d'origine de quelques centimètres pour permettre à notre chape d'être assez épaisse et qu'elle ne se fissure pas trop rapidement. La dalle a été faite en légère pente (~1%) pour permettre l'évacuation des eaux. La réversibilité de l'opération a été obtenue en plaçant la chape de mortier sur une triple couche d'argile, elle-même posée sur une couche de sable disposée sur le mortier romain. La première couche était constituée de barbotine, la seconde était pâteuse et la troisième identique mais enrichie de fibres de verre et de chaux hydratée. Dans les zones où un contact étroit était important, soit contre les élévations, une simple couche d'argile liquide a été placée contre les maçonneries (fig. 45). Les différentes altitudes des négatifs de bloc en grand appareil ainsi restitués doivent permettre à l'eau de s'écouler vers le drainage périphérique.
