Zeitschrift: Bulletin de l'Association Pro Aventico **Herausgeber:** Association Pro Aventico (Avenches)

Band: 55 (2013)

Denkmäler und Ruinengelände – Arbeiten im Jahre 2013 Le site et les monuments en 2013

Thomas Hufschmid

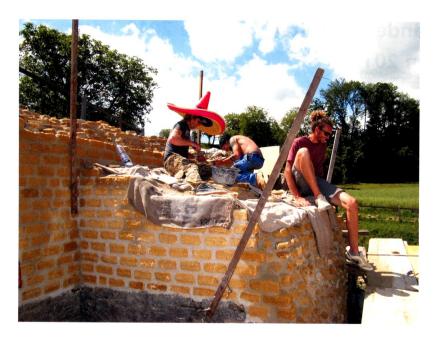
Fig. 1
Heisses Wetter verlangt
Sonnenschutz; die gut
motivierte Equipe der
Theaterrestaurierung bei den
Aufmauerungsarbeiten im
Bereich der südwestlichen
Eingangshalle.

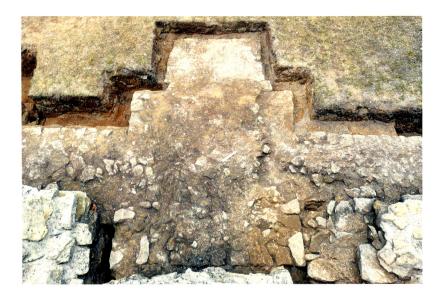
Fig. 4
Theater. Aufsicht auf die freigelegten Fundamente von Pfeiler M 114 und dem im Nordwesten angefügten Gurtpfeiler M 183. Blick von Südosten.

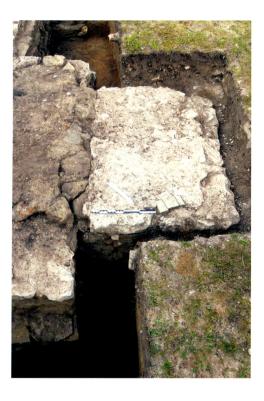
Fig. 9

Theater. Südwesthalle, Grabung 2002, Pfeiler M 97 mit teilweise im Verband stehenden Hallenmauer M 112 (rechts) und sekundär angefügtem Gurtpfeiler M 102. Deutlich ist zu erkennen, dass das sekundär angebaute Fundament weniger tief reicht als die ursprüngliche Fundamentierung. Blick von Westen. tief als diejenige der vom Bauablauf her älteren Nischenmauer (Fig. 9).

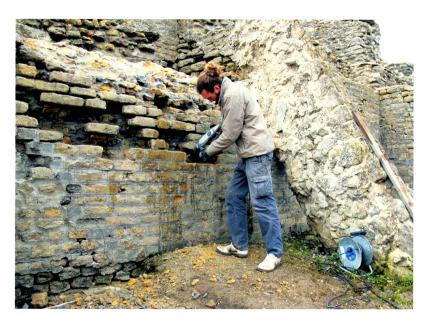
Fig. 24

liessen sich in der Regel leicht und effizient entfernen; mit weitaus mehr Aufwand war dagegen der Abbruch der bei früheren Restaurierungen mit Zement ausgeführten Kernübermauerungen (Fig. 24). Die starken Schäden an diesem mit Portlandzement ausgeführten Mauerwerk bedingten einen grossflächen Ersatz der oberen Mauerzonen, was mit einem erheblichen Zeit- und Arbeitsaufwand und in Anbetracht der grossen Menge von neu verbautem Steinmaterial auch mit hohen Materialkosten verbunden war.

Theater. Südwesthalle und aditus, Restaurierung 2013. M 91 von Nordosten; links im Bild die originalen Mauerreste mit noch intaktem hangseitigem Schalenmauerwerk, rechts die bei früheren Restaurierungsmassnahmen erstellte, heute zu grossen Teilen beschädigte Kernübermauerung aus Portlandzement und Kalkbruchsteinen.

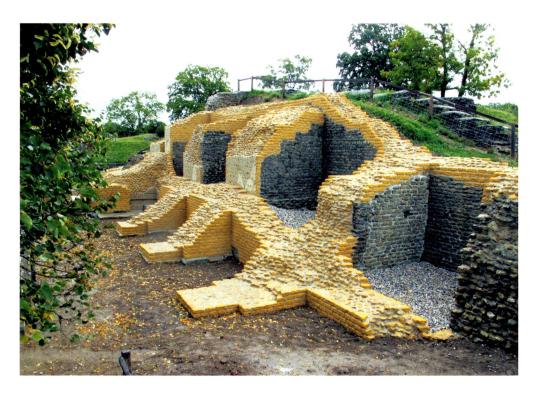
Fig. 25

Theater. Südwesthalle, Restaurierung 2013. Zustand im Herbst 2013 nach Abschluss der Arbeiten. Die in ihrem Ansatz rekonstruierte Pfeilersituation erlaubt es, den Grundriss der Halle wieder besser zu verstehen. Blick von Südwesten.

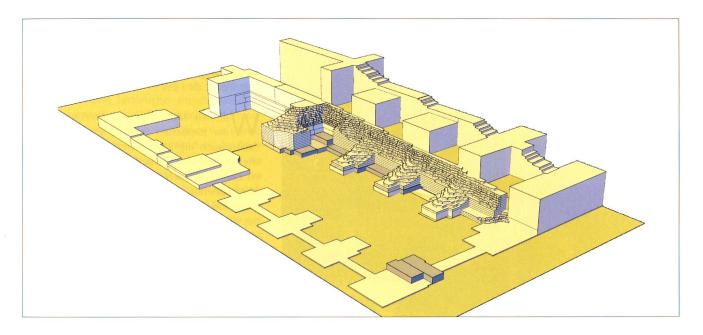
Fig. 27

Theater. Südwesthalle, Restaurierung 2013. Nordöstlicher Abschluss der Eingangshalle, am Übergang zum aditus; wie Spuren von Quadernegativen am Baubefund gezeigt haben, befanden sich hier einst im Rahmen der ursprünglichen Bauphase versetzte Muschelkalksandsteinblöcke, die bei der Beraubungsphase vollständig entfernt worden sind. Im Rahmen der Restaurierung waren wir gezwungen, die Oberflächen in den Kontaktzonen zu den ehemaligen Quadern entsprechend zu gestalten. Wie bereits 2012 bei M 93 wurden die heute verschwundenen Steinblöcke durch Negativabdrücke im Mörtelmauerwerk visualisiert, während ein einzelner neu versetzter Muschelkalksandsteinquader als Übergang von den originalen Fundamentblöcken zum aufgehenden Mauerwerk dient. Blick von Westen.

Rekonstruktion der Negative und den Einbau eines einzelnen neuen Quaders, der als «Lesehilfe» dienen soll, zu markieren (Fig. 27).

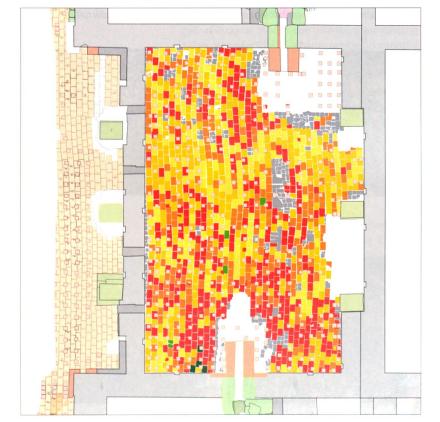
Fig. 39

Thermes d'En Perruet. Détails de l'area du tepidarium en 2013. Dalle d'origine dégradée par le gel et les végétaux (1); essai de restauration de 1995-1996 (2); essai de restauration de 2000 (3). Les dalles lisses et sèches sur le pourtour (1) et sur les côtés (2 et 3) sont les fac-similés en ciment posés en 2001. Les dalles d'origine ou restaurées avec du mortier sont perméables et se dégradent rapidement.

recollé et mis en réserve pour permettre le traitement des dalles de l'area. Après désherbage et nettoyage fin il a été constaté que leur conservation était compromise. Le projet de restauration prévoyait alors de couler un mortier sur place pour restituer les éléments manquants⁶⁵. Ceci devait permettre de conserver in situ une grande partie des originaux. Cette méthode a été testée avec différents mortiers en 1995-1996 puis en 2000 (fig. 39).

Les travaux de drainage réalisés en 1994 et 1995 avaient pour but de limiter les dégradations des hypocaustes liées à l'eau et au gel. Après douze ans nous constatons que les dégâts se poursuivent, principalement sur les éléments originaux en terre cuite des *areae* du *tepidarium* et du *caldarium* (fig. 39 et 43). Les eaux percolant entre le niveau du terrain actuel et le nouveau drainage étant évacuées via le réseau des eaux claires, les causes de dégradation doivent êtres cherchés ailleurs.

Le remplacement d'une partie des originaux par des dalles de ciment rend la surface de l'area moins perméable (fig. 39, 42 et 43). Les arrivées d'eau provenant du sous-sol⁷² ou de la surface, sont absorbées par les éléments en terre cuite. Les dégâts sont donc concentrés dans la substance originale conservée *in situ*. Les surfaces d'évaporation ayant été réduites, toute nouvelle arrivée d'eau est susceptible de créer encore plus de dégâts que par le passé.

Les discussions doivent donc reprendre. L'étude hydrogéologique de la parcelle sera un élément important. Une bonne documentation du sous-sol nous paraît également indispensable. Une nouvelle intervention doit être envisagée dans un proche avenir.

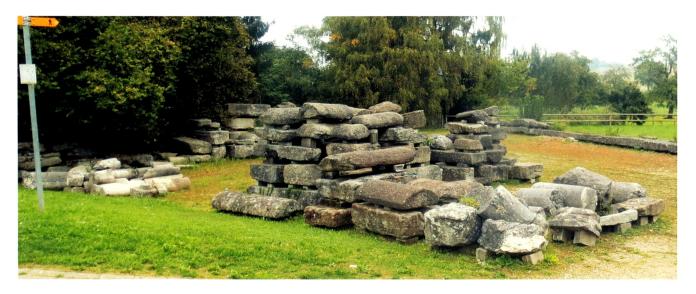
Fig. 44

Theater. Lapidarium beim Cigognier-Tempel. Mehrheitlich aus Muschelkalksandstein bestehende Architekturelemente sind in bis zu fünf Lagen auf einer Höhe von mehr als 2 m übereinander gestapelt. Am rechten Bildrand eine verkippte Säulentrommel aus Kalkstein.

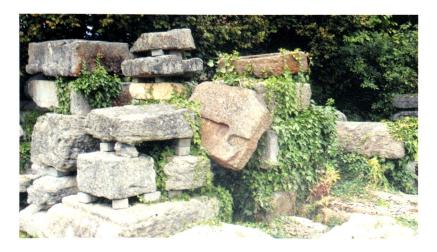
Fig. 45

dar. 2013 waren bereits verschiedene Steinblöcke aus ihrer Position verrutscht oder in vielen Fällen sogar aktiv verschoben oder umgekippt worden, so dass die Gefahr bestand, dass die aufgeschichteten Steinreihen einstürzen könnten (Fig. 45). Da die Lagerzone wie erwähnt öffentlich zugänglich ist und sich mit einfachen Mitteln auch nicht effizient absperren lässt, besteht hier ein erhebliches Problem für die Besuchersicherheit⁷⁸. Als Sofortmassnahmen, um die schlimmsten Gefahren einzudämmen, haben wir die verkippten Steinblöcke im Spätsommer 2013 wieder neu aufgeschichtet und gesichert. Eine Massnahme, die

Theater. Lapidarium beim Cigognier-Tempel. Durch menschliches Einwirken verschobene und zum Teil abgestürzte Architekturteile aus Muschelkalksandstein; bereits hat auch die Vegetation Fuss gefasst und begonnen, die Steinblöcke zu überwuchern.

78 Nebst der Gefahr umstürzender oder herabfallender Steinquader verschärfen vor allem Kinder und Jugendliche, die auf den aufgeschichteten Architekturteilen herumklettern, das Problem.
