Zeitschrift:	Bulletin de l'Association Pro Aventico
Herausgeber:	Association Pro Aventico (Avenches)
Band:	55 (2013)
Rubrik:	Denkmäler und Ruinengelände : Arbeiten im Jahre 2013 = Le site et les monuments en 2013

Denkmäler und Ruinengelände – Arbeiten im Jahre 2013

Le site et les monuments en 2013

Thomas Hufschmid

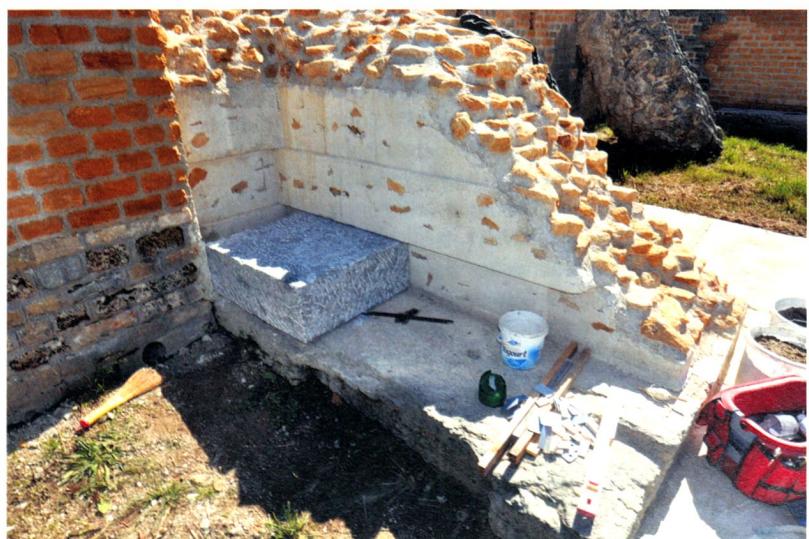
Fig. 22

Theater. Südwesthalle und *aditus*, Restaurierung 2013. Einfügen eines neuen Quaders aus Muschelkalksandstein zur besseren Lesbarkeit der Befundsituation. Die einst aus Werksteinquadern gefügte östliche Schale von M 93 ist durch den Steinraub früherer Zeiten fast vollständig verschwunden. Im Rahmen der Restaurierung von 2012 wurde die bauliche Struktur durch die Ausformung der Negativabdrücke der Verkleidungsquader erkennbar gemacht. Der 2013 eingesetzte Steinblock soll als Übergangselement zwischen dem in situ verbliebenen Quader und den rekonstruierten Mörtelnagativen dienen und die Lesung der heute zu grossen Teilen verlorenen Architektur unterstützen.

Baukommission wurde 2013 zudem entschieden, im Falle des südwestlichen *aditus*, bei dem blos noch der unterste Fundamentquader vorhanden ist, einen kleinen Schritt weiterzugehen und eine rein didaktische Zufügung vorzunehmen. Um die Lesbarkeit der Quadernegative auch in der dritten Dimension zu verdeutlichen, wurde am Übergang von der Aditusverblendung zur Wangenmauer M 91 ein zusätzlicher 81 × 73 × 30 cm messender Natursteinquader (aus Muschelkalksandstein) eingefügt, um deutlich zu machen, dass sich in antiker Zeit die Quaderlagen nach oben fortgesetzt haben (Fig. 22). Wie der Zustand nach dem Einfügen des Quaders im Herbst 2013 zeigt, darf die Massnahme als durchaus gelungen betrachtet werden, da sie mit verhältnismässig kleinem Aufwand und ohne dominante rekonstruierende Eingriffe zu einem erheblich besseren Verständnis der baulichen Situation führt.

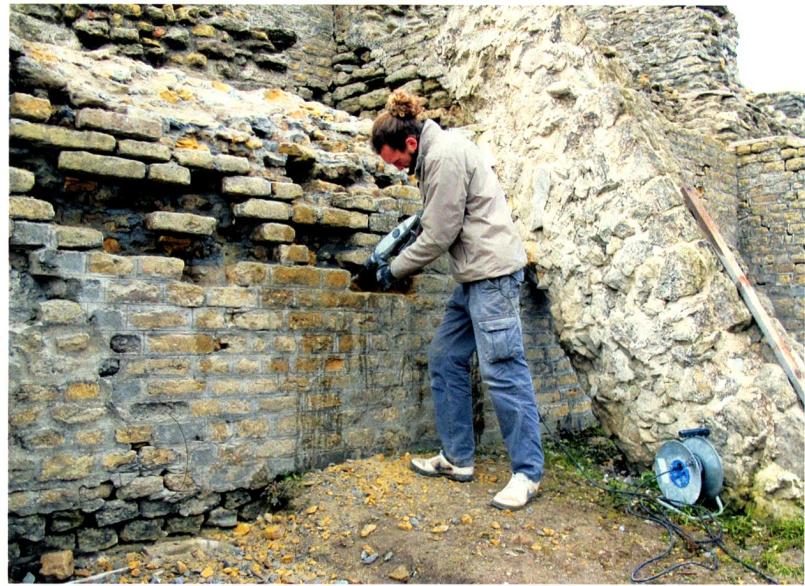
Fig. 23

Theater. Südwesthalle und *aditus*, Restaurierung 2013. Ersatz von defekten Handquadern in den rekonstruierten Mauerschalen älterer Restaurierungen.

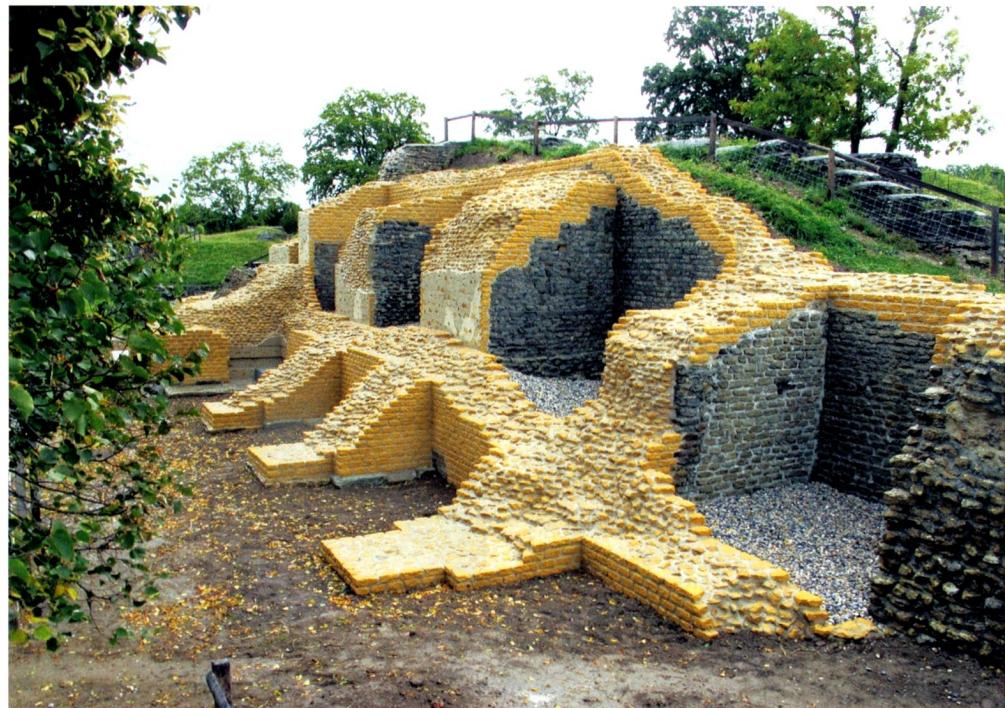
Fig. 24

liessen sich in der Regel leicht und effizient entfernen; mit weitaus mehr Aufwand war dagegen der Abbruch der bei früheren Restaurierungen mit Zement ausgeführten Kernübermauerungen (Fig. 24). Die starken Schäden an diesem mit Portlandzement ausgeführten Mauerwerk bedingten einen grossflächigen Ersatz der oberen Mauerzonen, was mit einem erheblichen Zeit- und Arbeitsaufwand und in Anbetracht der grossen Menge von neu verbautem Steinmaterial auch mit hohen Materialkosten verbunden war.

Theater. Südwesthalle und *aditus*, Restaurierung 2013. M 91 von Nordosten; links im Bild die originalen Mauerreste mit noch intaktem hangseitigem Schalenmauerwerk, rechts die bei früheren Restaurierungsmassnahmen erstellte, heute zu grossen Teilen beschädigte Kernübermauerung aus Portlandzement und Kalkbruchsteinen.

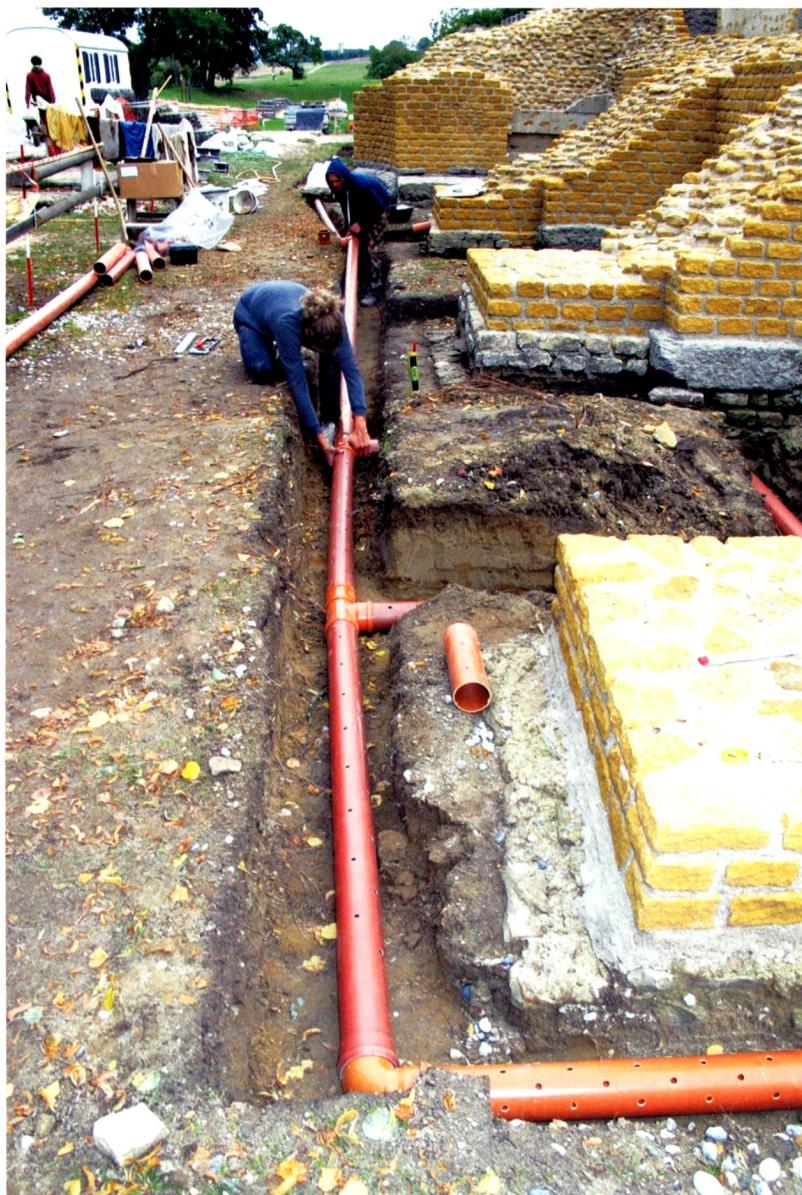
Fig. 30
Theater. Südwesthalle,
Restaurierung 2013.
Sickerleitungen entlang
der Mauern sorgen
für ein Trockenhalten
des Mauerfusses; um
möglichst wenig potentielle
stratigraphische Anschlüsse
an das Mauerwerk zu
zerstören, werden die Rohre
in einem Abstand von 40-
50 cm zu den Fundamenten
verlegt. Blick von Südwesten.

manifestieren. Um eine kontrollierte Wasserführung und Versickerung zu gewährleisten, wurden die Böden der kammerartigen Zonen daher auf der Ansatzhöhe der Drainageleitungen mit einem dicken Lehmmestrich isoliert, ehe darüber eine ca. 50 -100 cm starke Auffüllung aus Sickerkies eingebracht wurde (Fig. 29). Mit diesem System ist gewährleistet, dass das Meteorwasser sehr rasch bis auf das Niveau des Drainagerohrs gelangen kann und von dort effizient weggeführt wird, bevor es in den Untergrund und die Zone der Fundamente versickern kann. Um das bei Niederschlägen anfallende Wasser zudem soweit wie möglich von den Mauerzügen fernzuhalten, wurden den Mauern folgend Ringdrainagen aus perforierten Kunststoffrohren eingebaut. Bei einer solchen Massnahme ergibt sich allerdings das Problem, dass bei noch intakten Stratigraphien die Schichtanschlüsse an das Mauerwerk zerstört werden. Um diesem Umstand Rechnung zu tragen, wurden deshalb die Rohre wenn immer möglich in einem Abstand von ca. 40 cm zur Mauer verlegt, um die direkten Schichtanschlüsse nicht zu zerstören (Fig. 30)³⁸. Mit Abschluss

der Restaurierung wird das gefasste Wasser über Ausflüsse in den südwestlichen *aditus* und in die zentrale Zone der Südwest-Halle geführt und von dort über tiefe Sickerschächte gezielt in den Untergrund abgeleitet³⁹.

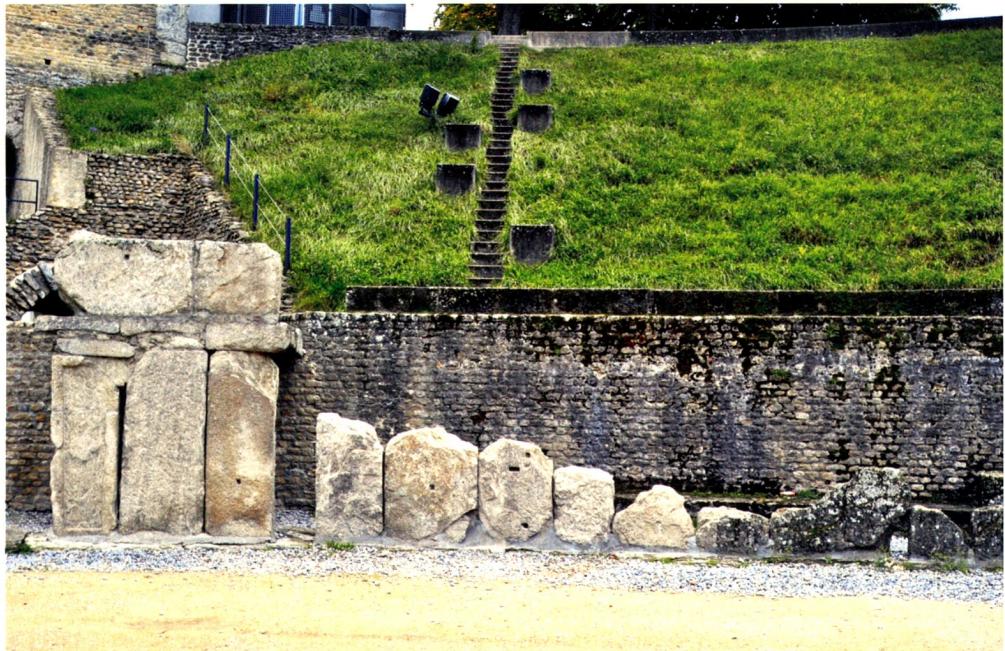
Fig. 33

Amphithéâtre. Orthostates du couloir sud après la restauration de 2011.

En 2011, des travaux de restauration reprennent à l'extrême est du couloir de service. Les orthostates, leurs dalles de couverture et le parapet les surplombant sont re-restaurés. La végétation, constituée de mousses, de lichens et de graminées est alors retirée avec un nettoyeur haute pression. Le jointoyage polyuréthane des fissures verticales (travaux de 1993-1994) est remplacé par un mortier bâtarde.

Cette intervention donne aux blocs un aspect «neuf» (fig. 33). Les sillons laissés par le pic lors du débitage des blocs ressortent très clairement. La texture du grès, totalement libéré des végétaux, est bien visible, on distingue facilement les éclats de coquilles et les autres inclusions détritiques prises dans la matrice de ciment calcaire (fig. 34).

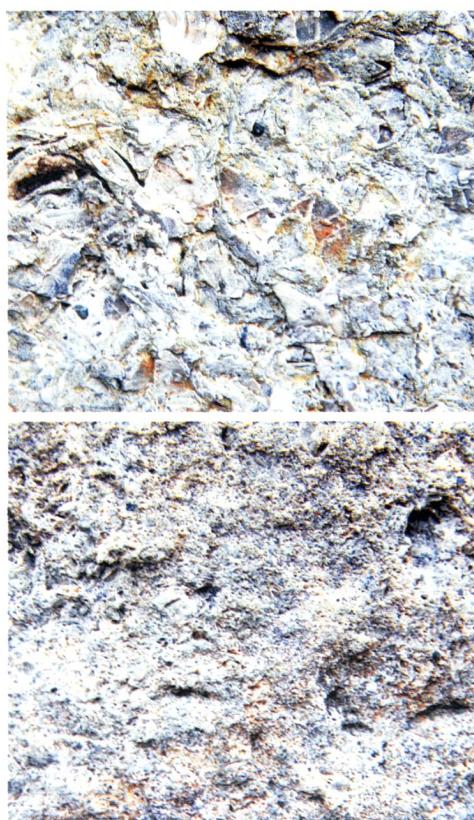
Fig. 34

Amphithéâtre. Orthostates du couloir sud. En haut, détail de la surface après l'intervention de 2001. En bas, détail de la surface après nettoyage cryogénique.

Suite à la restauration de 2011, on constate que la surface du grès a subi une érosion. Des éclats se sont détachés de la surface et la plupart des débris dont l'adhérence avec le ciment calcaire était trop faible ont disparus (fig. 34). Ceci explique l'aspect «neuf» des blocs et nous constraint à renoncer au nettoyage sous pression. Cette méthode est responsable de pertes de la surface (originale ou non); du point de vue de la conservation, elle est donc trop violente pour être appliquée à ces éléments.

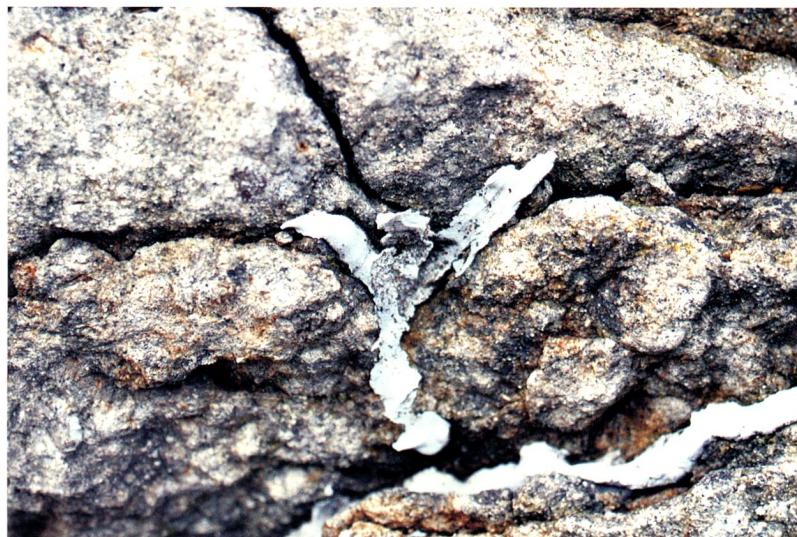
Fig. 35

D'un point de vue architectural, les orthostates de l'amphithéâtre sont des dalles dressées. Ils ont été posés en délit, ce qui favorise l'infiltration d'eau, l'installation de végétation sur le sommet des blocs et leur délitement suite à l'action du gel. La restauration réalisée en 1993 et 1994 avait pour but de limiter ces phénomènes. Elle est maintenant très dégradée. L'adhésif polyuréthane se détache, l'eau s'infiltre librement et la végétation s'installe dans les fissures. Après 20 ans, ces interventions ne remplissent plus leur rôle de stabilisation et de protection (fig. 35).

Amphithéâtre. Orthostates du couloir sud. Détail de la restauration de 1993-1994 après nettoyage cryogénique. On constate un détachement des joints polyuréthane.

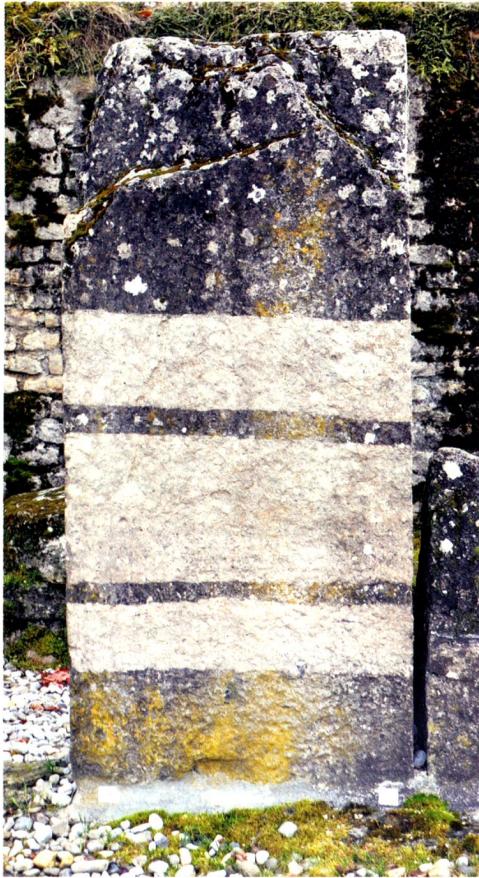
Fig. 37

Amphithéâtre. Orthostate du couloir sud. Essai de nettoyage cryogénique.

Un premier essai de retrait des lichens a été réalisé en 2013. Nous avons testé un nettoyeur cryogénique. Le principe de cette méthode physico-mécanique offre différents avantages⁵⁷. Pour le moment elle nous paraît très prometteuse. Elle permet un retrait rapide des lichens. La surface du grès est mise à jour mais ne subit pas d'érosion. Après nettoyage, l'aspect de la pierre reste «patiné» (fig. 34 et 37). Un traitement chimique anti-cryptogame est toujours possible si l'on souhaite retirer cette patine biologique.

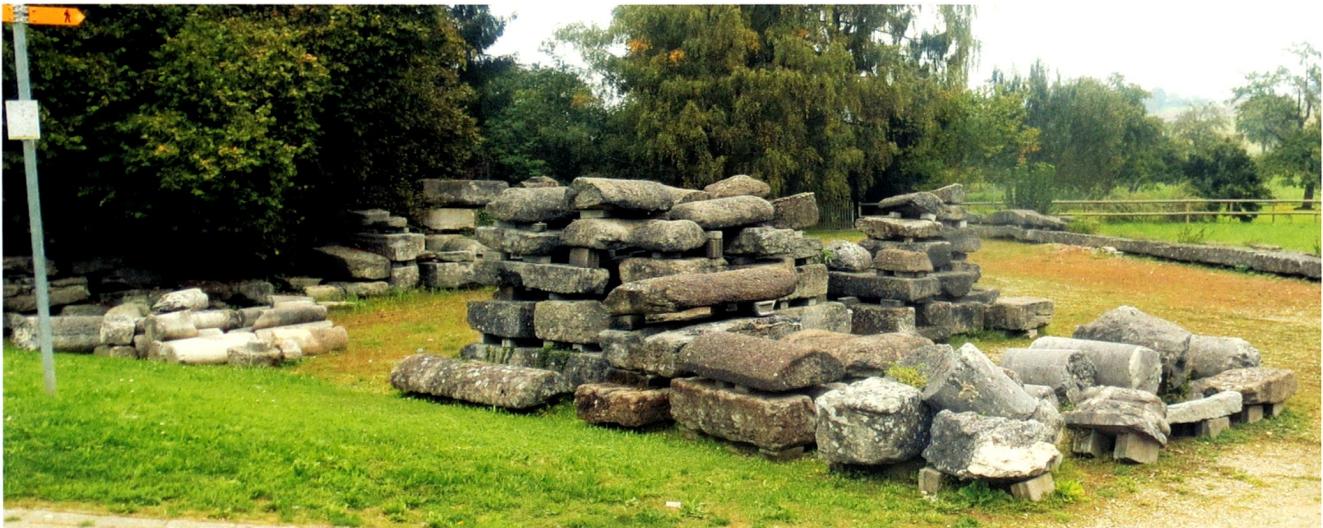
Fig. 44

Theater. Lapidarium beim Cigognier-Tempel. Mehrheitlich aus Muschelkalksandstein bestehende Architekturelemente sind in bis zu fünf Lagen auf einer Höhe von mehr als 2 m übereinander gestapelt. Am rechten Bildrand eine verkippte Säulentrommel aus Kalkstein.

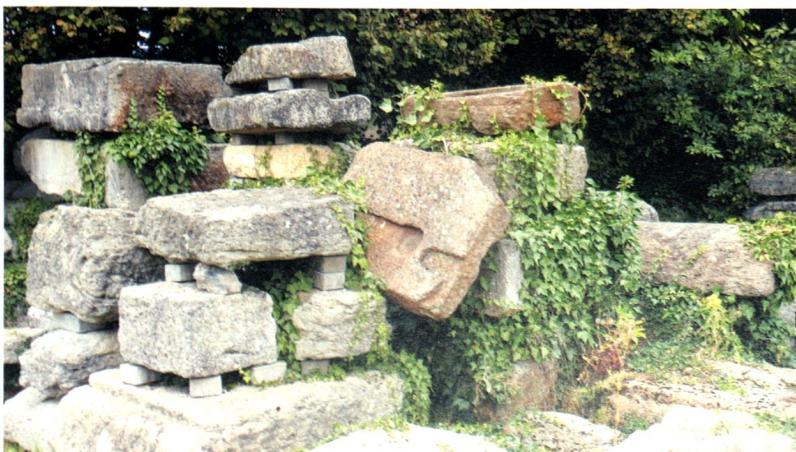
Fig. 45

dar. 2013 waren bereits verschiedene Steinblöcke aus ihrer Position verrutscht oder in vielen Fällen sogar aktiv verschoben oder umgekippt worden, so dass die Gefahr bestand, dass die aufgeschichteten Steinreihen einstürzen könnten (Fig. 45). Da die Lagerzone wie erwähnt öffentlich zugänglich ist und sich mit einfachen Mitteln auch nicht effizient absperren lässt, besteht hier ein erhebliches Problem für die Besuchersicherheit⁷⁸. Als Sofortmassnahmen, um die schlimmsten Gefahren einzudämmen, haben wir die verkippten Steinblöcke im Spätsommer 2013 wieder neu aufgeschichtet und gesichert. Eine Massnahme, die

Theater. Lapidarium beim Cigognier-Tempel. Durch menschliches Einwirken verschobene und zum Teil abgestürzte Architekturelemente aus Muschelkalksandstein; bereits hat auch die Vegetation Fuß gefasst und begonnen, die Steinblöcke zu überwuchern.
