Denkmäler und Ruinengelände – Arbeiten im Jahre 2013

Le site et les monuments en 2013

Thomas Hufschmid

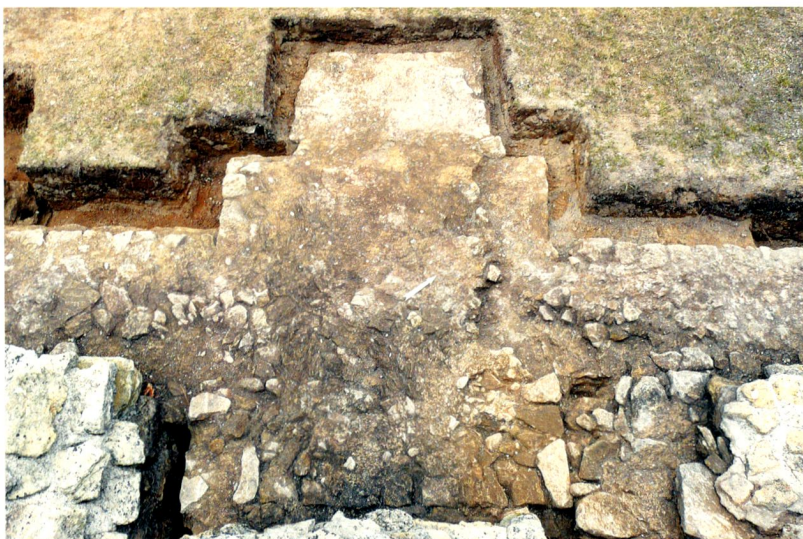
Fig. 4

Theater. Aufsicht auf die freigelegten Fundamente von Pfeiler M 114 und dem im Nordwesten angefügten Gurtpfeiler M 183. Blick von Südosten.

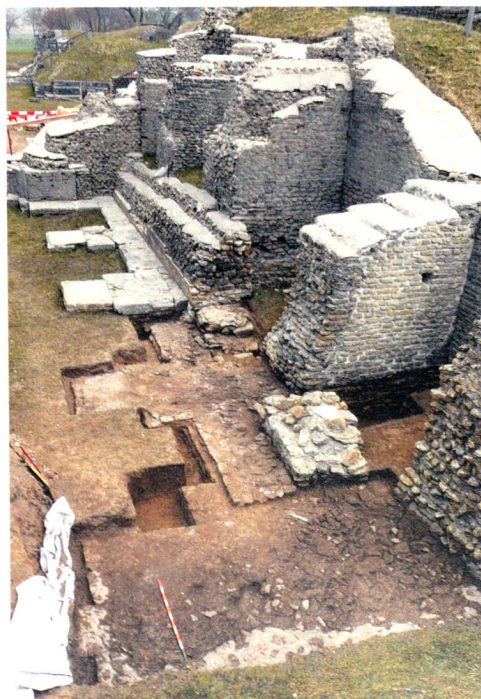
Fig. 5

Theater. Grabungssituation in der südwestlichen Eingangshalle, die Fundamente mit ihren vorspringenden Pfeilern sind gut zu erkennen. In der oberen Bildhälfte (hell) die 1902/03 markierten Fundamente M 97/102 und M 98/101, in der unteren Bildhälfte die 2013 freigelegten originalen Fundamente M 114/183 und M 184 (am Übergang zur Aussenperipherie). Übersicht von Südwesten.

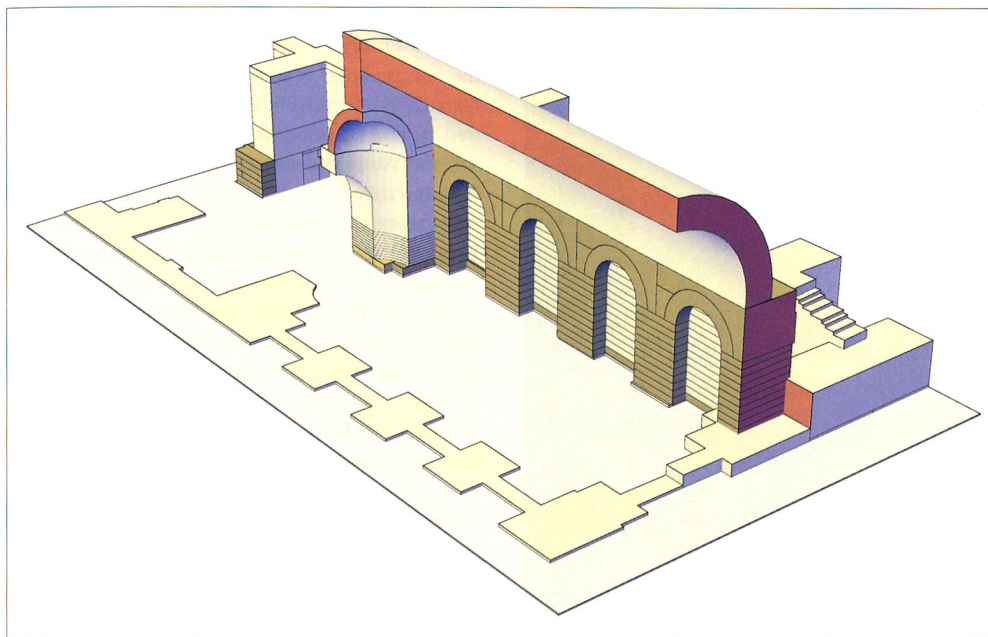
**Fig. 6**

Theater. Isometrische Arbeitszeichnung der südwestlichen Eingangshalle; ursprünglich geplante, aber nur in Ansätzen ausgeführte Konstruktion mit Blindbögen in Werksteintechnik (Quader aus Muschelkalksandstein). Blick von Westen; ohne Massstab.

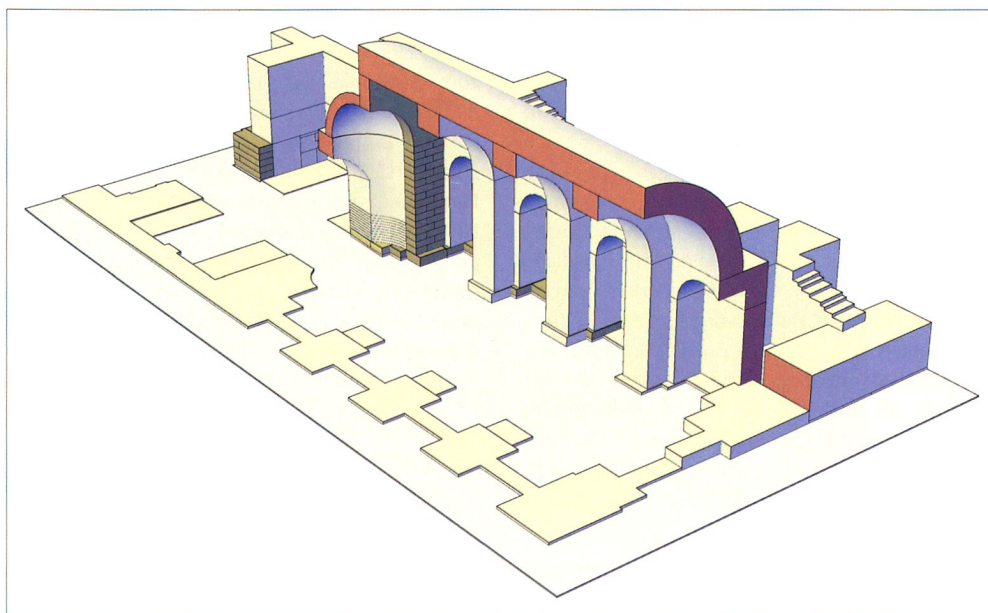
**Fig. 7**

Theater. Isometrische Arbeitszeichnung der südwestlichen Eingangshalle; ausgeführte, an die statischen Verhältnisse angepasste Konstruktion mit vorspringenden Pfeilern aus Kleinquaderwerk (opus vittatum) als Auflager für eine Gurtbogenkonstruktion. Blick von Westen; ohne Massstab.

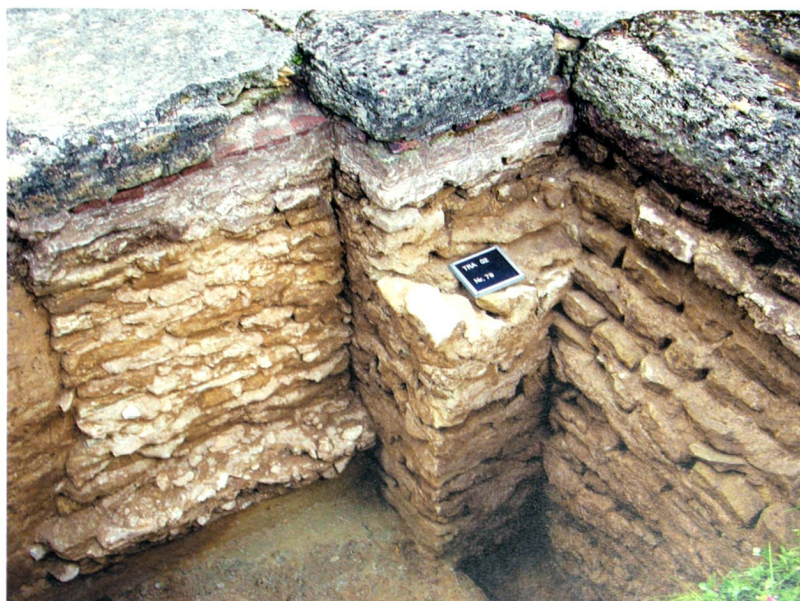
Fig. 9

Theater. Südwesthalle, Grabung 2002, Pfeiler M 97 mit teilweise im Verband stehenden Hallenmauer M 112 (rechts) und sekundär angefügtem Gurtpfeiler M 102. Deutlich ist zu erkennen, dass das sekundär angebaute Fundament weniger tief reicht als die ursprüngliche Fundamentierung. Blick von Westen.

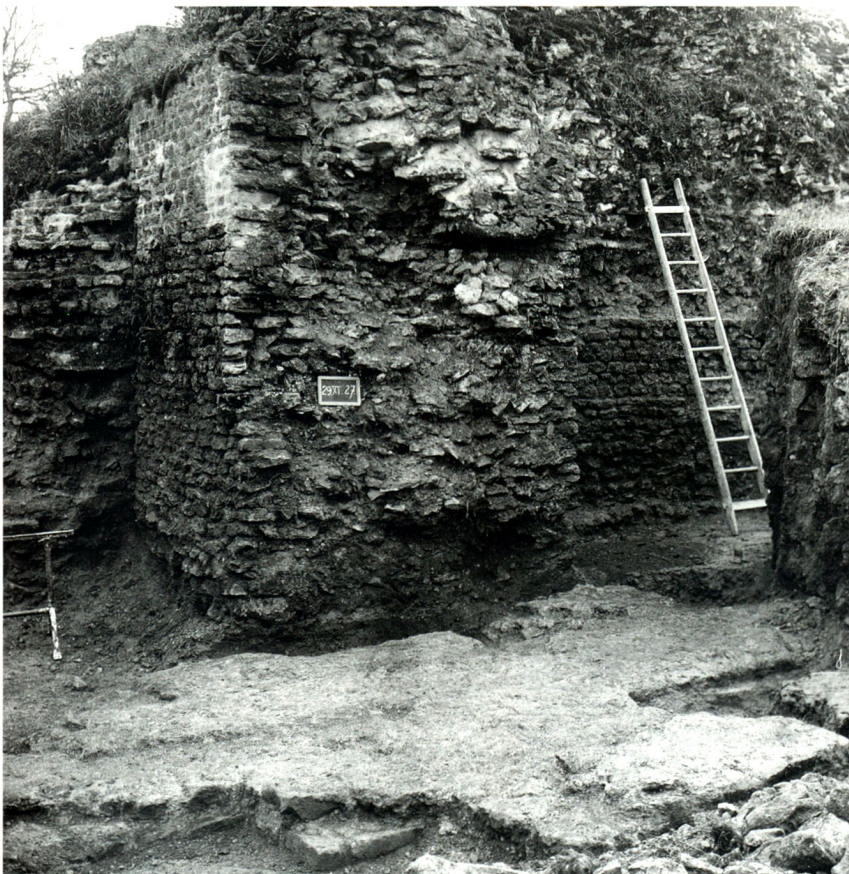
Fig. 11

Theater. Nordosthalle, erhaltene Fundamentsituation bei der Freilegung im Jahre 1927; im Vordergrund das Pfeilerfundament M 151 mit dem sekundär angefügten Fundament für den Gurt Pfeiler M 166. Deutlich ist erkennbar, wie eine einheitliche Ausgleichsschicht aus Kalkmörtel und Kalksteinabschlägen über beide Fundamente hinwegzieht. Dieser Befund lässt den Schluss zu, dass die verstärkenden, offenbar aus Kleinquaderwerk (*opus vittatum*) bestehenden Gurt Pfeiler angefügt wurden, als die Halle noch im Bau war. Blick von Norden.

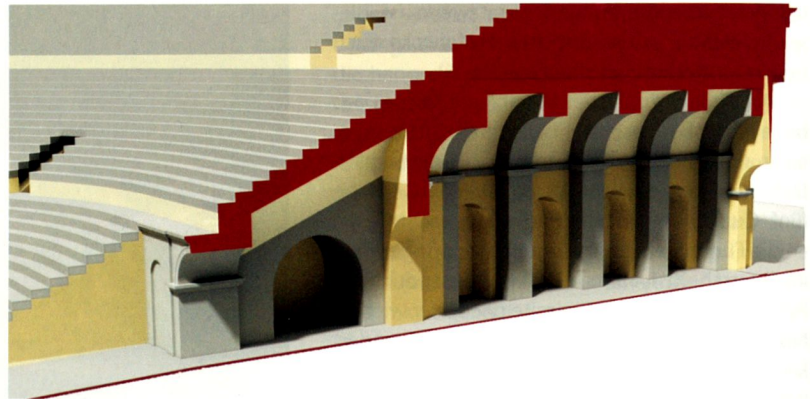
Fig. 12

Theater. Südwesthalle, isometrischer Rekonstruktionsversuch von Halle und südwestlichem aditus maximus; Längsschnitt mit sekundär angefügter Gurt Pfeilerkonstruktion und Quaderverstärkungen im aditus. Ohne Massstab.

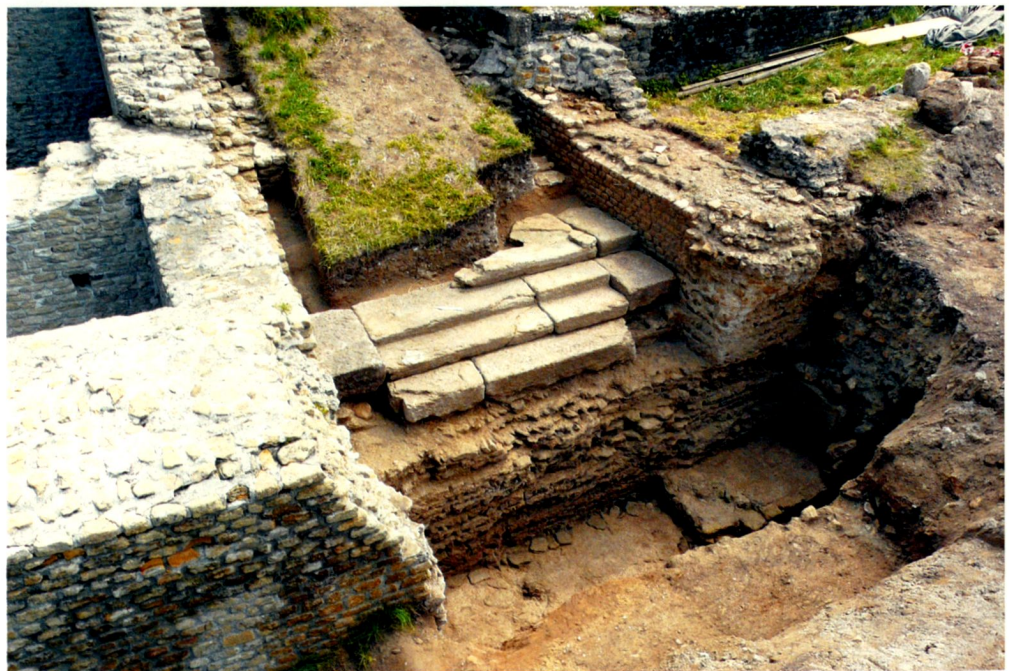
Fig. 13

Theater. Vomitorium 11, Übersicht der Grabung mit Treppenrest und Negativabdrücken der geraubten Quaderverblendung im Vordergrund. Blick von Westen.

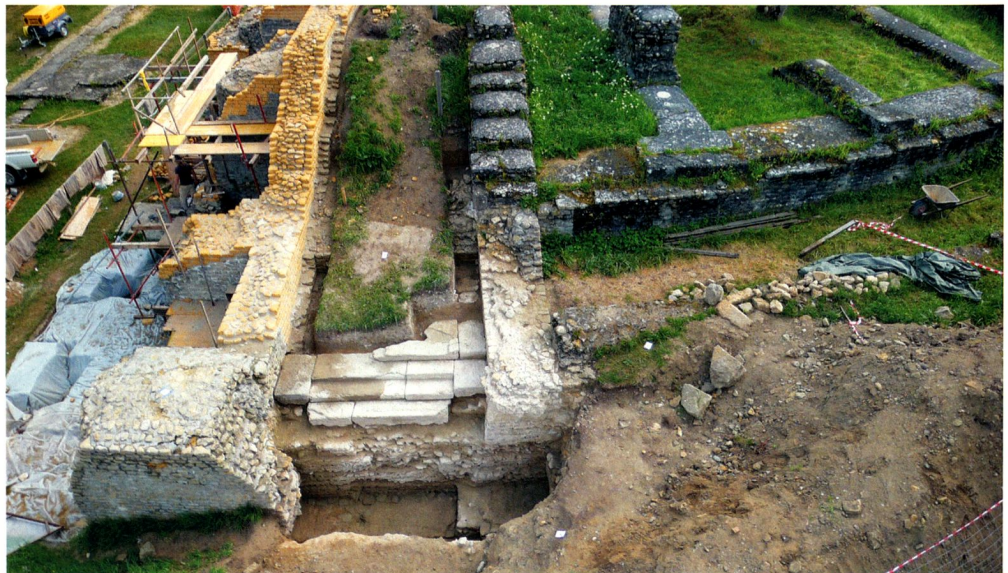
Fig. 16

Theater. Vomitorium 11, Ausschnitt mit südlicher Treppenhälfte und radialer Begrenzungsmauer M 27; deutlich ist erkennbar, dass die aus Kalkstein-Handquadern gefügte Gewändemauer höher reicht als der Treppenlauf, ein Zugang in einen peripher verlaufenden Umgang (deambulatorium) also nicht existiert hat. Rechts im Bild das aus Kleinquadermauerwerk (opus vittatum) bestehende Türgewände mit der plattformartigen Verbreiterung am Treppenfuss. Blick von Nordwesten.

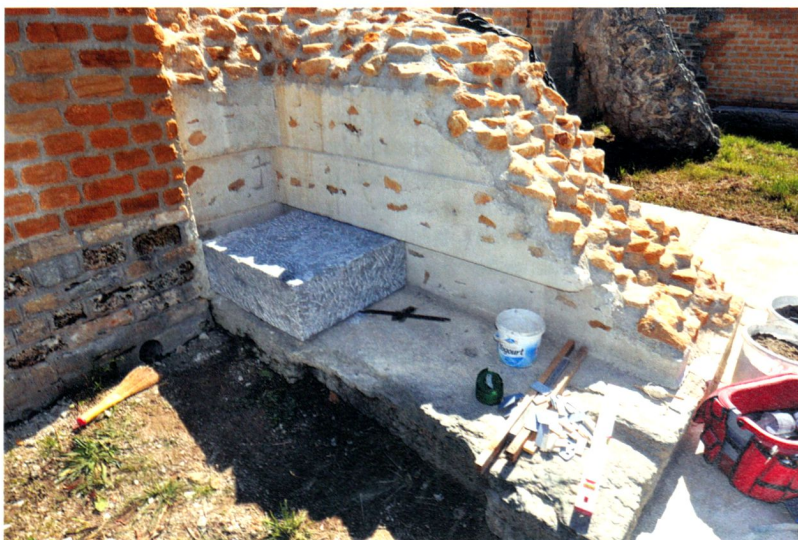
Fig. 22

Theater. Südwesthalle und aditus, Restaurierung 2013. Einfügen eines neuen Quaders aus Muschelkalksandstein zur besseren Lesbarkeit der Befundsituation. Die einst aus Werksteinquadern gefügte östliche Schale von M 93 ist durch den Steinraub früherer Zeiten fast vollständig verschwunden. Im Rahmen der Restaurierung von 2012 wurde die bauliche Struktur durch die Ausformung der Negativabdrücke der Verkleidungsquader erkennbar gemacht. Der 2013 eingesetzte Steinblock soll als Übergangselement zwischen dem in situ verbliebenen Quader und den rekonstruierten Mörtelnegativen dienen und die Lesung der heute zu grossen Teilen verlorenen Architektur unterstützen.

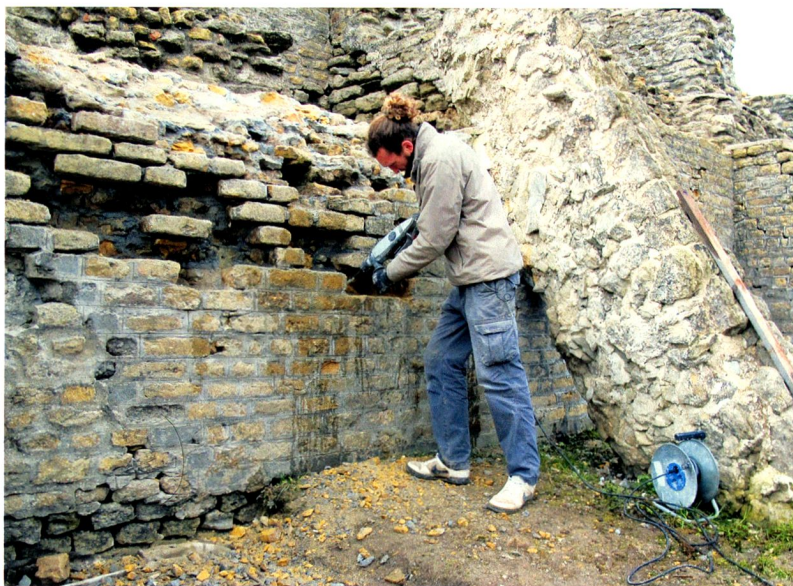
Fig. 24

liessen sich in der Regel leicht und effizient entfernen; mit weitaus mehr Aufwand war dagegen der Abbruch der bei früheren Restaurierungen mit Zement ausgeführten Kernübermauerungen (Fig. 24). Die starken Schäden an diesem mit Portlandzement ausgeführten Mauerwerk bedingten einen grossflächigen Ersatz der oberen Mauerzonen, was mit einem erheblichen Zeit- und Arbeitsaufwand und in Anbetracht der grossen Menge von neu verbautem Steinmaterial auch mit hohen Materialkosten verbunden war.

Theater. Südwesthalle und aditus, Restaurierung 2013. M 91 von Nordosten; links im Bild die originalen Mauerreste mit noch intaktem hangseitigem Schalenmauerwerk, rechts die bei früheren Restaurierungsmassnahmen erstellte, heute zu grossen Teilen beschädigte Kernübermauerung aus Portlandzement und Kalkbruchsteinen.

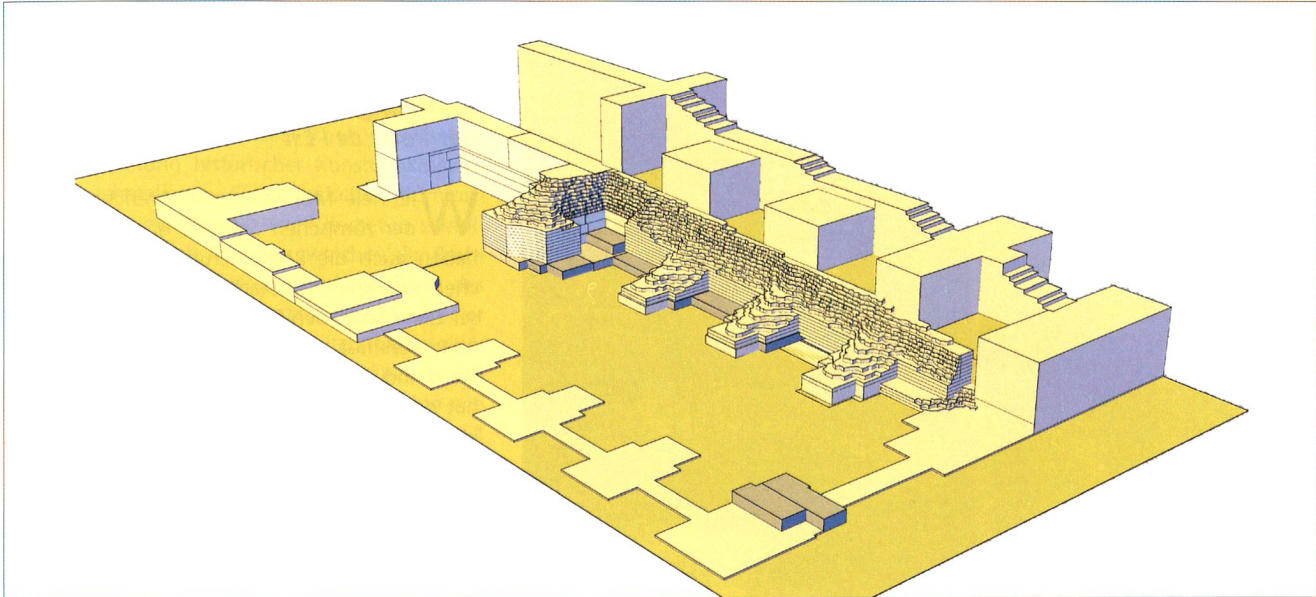
Fig. 27

Theater. Südwesthalle, Restaurierung 2013. Nordöstlicher Abschluss der Eingangshalle, am Übergang zum aditus; wie Spuren von Quadernegativen am Baubefund gezeigt haben, befanden sich hier einst im Rahmen der ursprünglichen Bauphase versetzte Muschelkalksandsteinblöcke, die bei der Beraubungsphase vollständig entfernt worden sind. Im Rahmen der Restaurierung waren wir gezwungen, die Oberflächen in den Kontaktzonen zu den ehemaligen Quadern entsprechend zu gestalten. Wie bereits 2012 bei M 93 wurden die heute verschwundenen Steinblöcke durch Negativabdrücke im Mörtelmauerwerk visualisiert, während ein einzelner neu versetzter Muschelkalksandsteinquader als Übergang von den originalen Fundamentblöcken zum aufgehenden Mauerwerk dient. Blick von Westen.

Rekonstruktion der Negative und den Einbau eines einzelnen neuen Quaders, der als «Lesehilfe» dienen soll, zu markieren (Fig. 27).

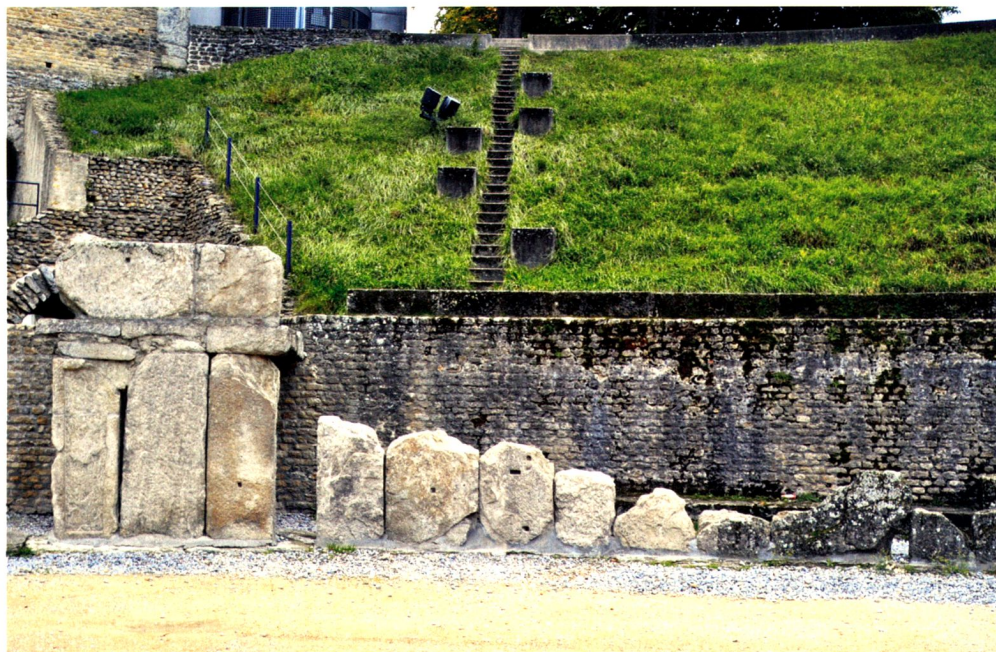
Fig. 33

Amphithéâtre. Orthostates du couloir sud après la restauration de 2011.

Cette intervention donne aux blocs un aspect « neuf » (fig. 33). Les sillons laissés par le pic lors du débitage des blocs ressortent très clairement. La texture du grès, totalement libéré des végétaux, est bien visible, on distingue facilement les éclats de coquilles et les autres inclusions détritiques prises dans la matrice de ciment calcaire (fig. 34).

En 2011, des travaux de restauration reprennent à l'extrémité est du couloir de service. Les orthostates, leurs dalles de couverture et le parapet les surplombant sont re-restaurés. La végétation, constituée de mousses, de lichens et de graminées est alors retirée avec un nettoyeur haute pression. Le jointoyage polyuréthane des fissures verticales (travaux de 1993-1994) est remplacé par un mortier bâtard.

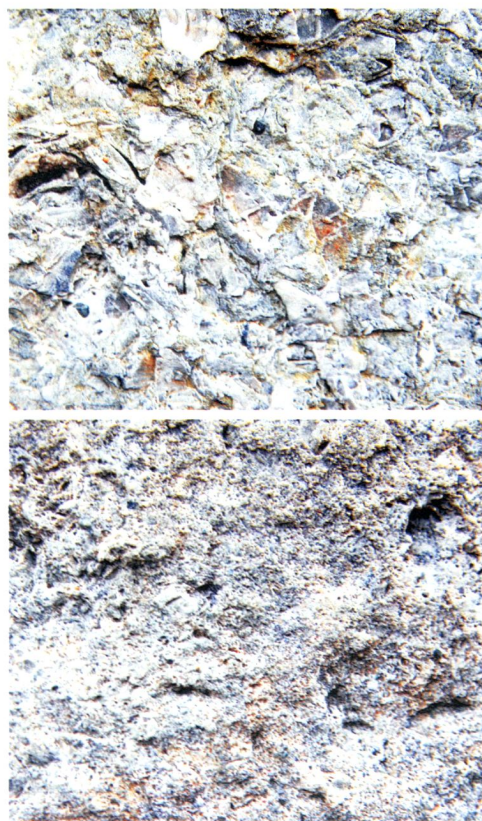
Fig. 34

Amphithéâtre. Orthostates du couloir sud. En haut, détail de la surface après l'intervention de 2001. En bas, détail de la surface après nettoyage cryogénique.

Suite à la restauration de 2011, on constate que la surface du grès a subi une érosion. Des éclats se sont détachés de la surface et la plupart des débris dont l'adhérence avec le ciment calcaire était trop faible ont disparus (fig. 34). Ceci explique l'aspect « neuf » des blocs et nous contraint à renoncer au nettoyage sous pression. Cette méthode est responsable de pertes de la surface (originale ou non); du point de vue de la conservation, elle est donc trop violente pour être appliquée à ces éléments.

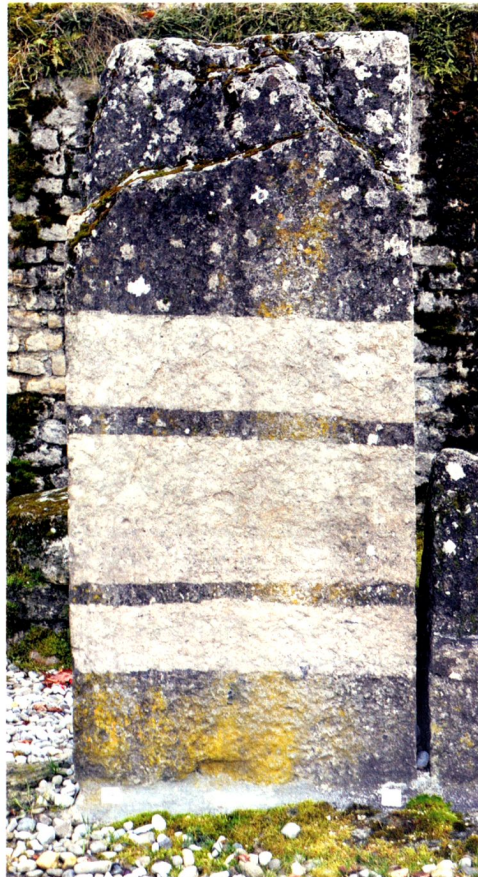
Fig. 37

Un premier essai de retrait des lichens a été réalisé en 2013. Nous avons testé un nettoyeur cryogénique. Le principe de cette méthode physico-mécanique offre différents avantages⁵⁷. Pour le moment elle nous paraît très prometteuse. Elle permet un retrait rapide des lichens. La surface du grès est mise à jour mais ne subit pas d'érosion. Après nettoyage, l'aspect de la pierre reste « patiné » (fig. 34 et 37). Un traitement chimique anti-cryptogame est toujours possible si l'on souhaite retirer cette patine biologique.

Amphithéâtre. Orthostate du couloir sud. Essai de nettoyage cryogénique.

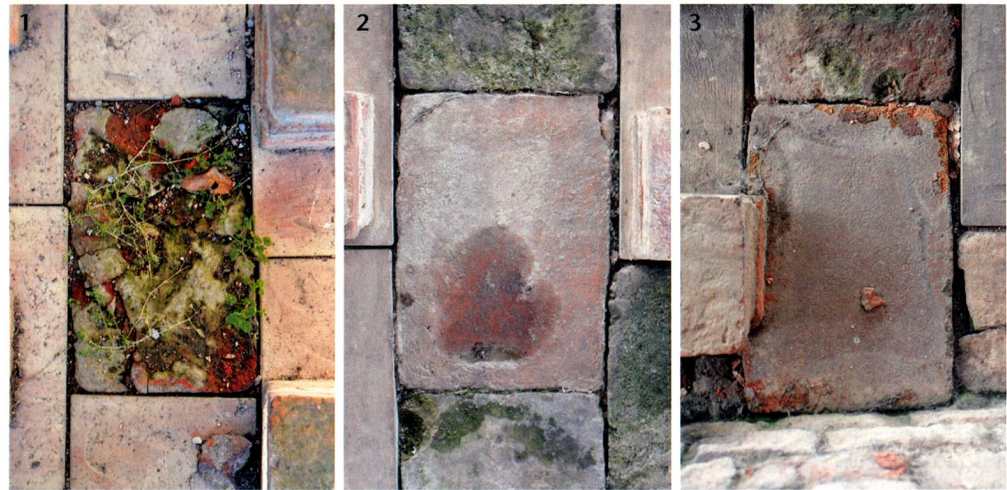
Fig. 39

Thermes d'En Perruet. Détails de l'area du tepidarium en 2013. Dalle d'origine dégradée par le gel et les végétaux (1); essai de restauration de 1995-1996 (2); essai de restauration de 2000 (3). Les dalles lisses et sèches sur le pourtour (1) et sur les côtés (2 et 3) sont les fac-similés en ciment posés en 2001. Les dalles d'origine ou restaurées avec du mortier sont perméables et se dégradent rapidement.

recollé et mis en réserve pour permettre le traitement des dalles de l'area. Après désherbage et nettoyage fin il a été constaté que leur conservation était compromise. Le projet de restauration prévoyait alors de couler un mortier sur place pour restituer les éléments manquants⁶⁵. Ceci devait permettre de conserver *in situ* une grande partie des originaux. Cette méthode a été testée avec différents mortiers en 1995-1996 puis en 2000 (fig. 39).

Les travaux de drainage réalisés en 1994 et 1995 avaient pour but de limiter les dégradations des hypocaustes liées à l'eau et au gel. Après douze ans nous constatons que les dégâts se poursuivent, principalement sur les éléments originaux en terre cuite des *areae* du tepidarium et du caldarium (fig. 39 et 43). Les eaux percolant entre le niveau du terrain actuel et le nouveau drainage étant évacuées via le réseau des eaux claires, les causes de dégradation doivent être cherchées ailleurs.

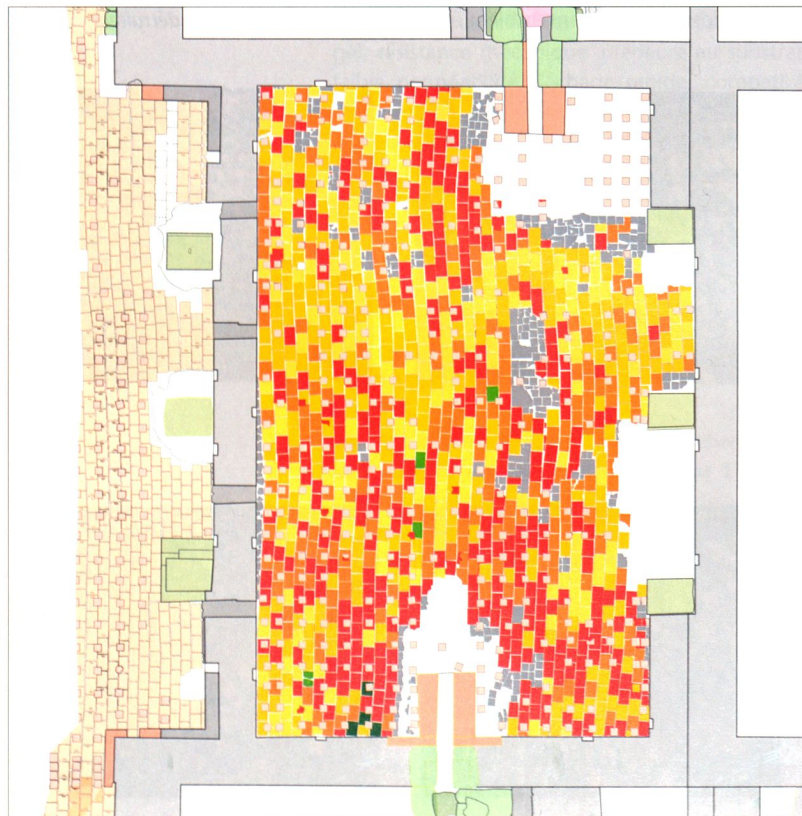
Le remplacement d'une partie des originaux par des dalles de ciment rend la surface de l'area moins perméable (fig. 39, 42 et 43). Les arrivées d'eau provenant du sous-sol⁷² ou de la surface, sont absorbées par les éléments en terre cuite. Les dégâts sont donc concentrés dans la substance originale conservée *in situ*. Les surfaces d'évaporation ayant été réduites, toute nouvelle arrivée d'eau est susceptible de créer encore plus de dégâts que par le passé.

Thermes d'En Perruet. Area du tepidarium. État après le remplacement en 2001 des dalles par des fac-similés en ciment teinté (prise de vue en 2013). Les originaux plus humides sont progressivement recouverts par des algues.

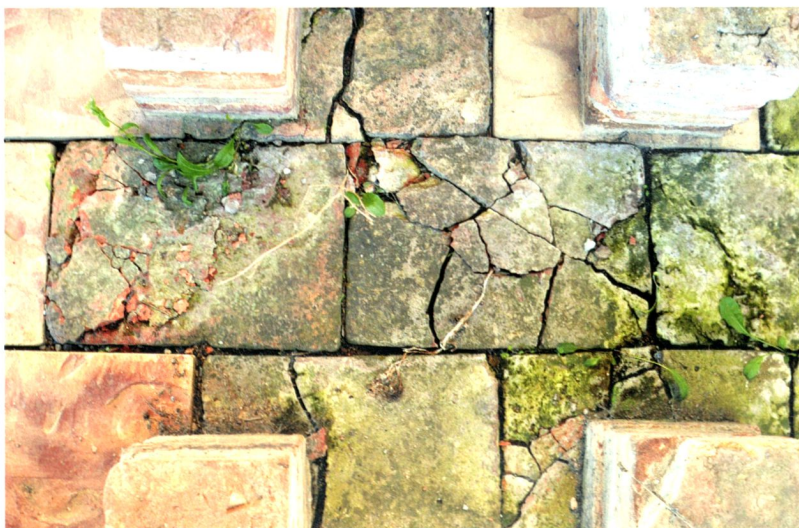
Fig. 43 (unten)

Thermes d'En Perruet. Area du caldarium. Dégâts dûs au gel et à la végétation. Les dalles d'origines sont toujours plus humides que les fac-similés en ciment. Les dégâts se concentrent dans ces zones.

Les discussions doivent donc reprendre. L'étude hydrogéologique de la parcelle sera un élément important. Une bonne documentation du sous-sol nous paraît également indispensable. Une nouvelle intervention doit être envisagée dans un proche avenir.

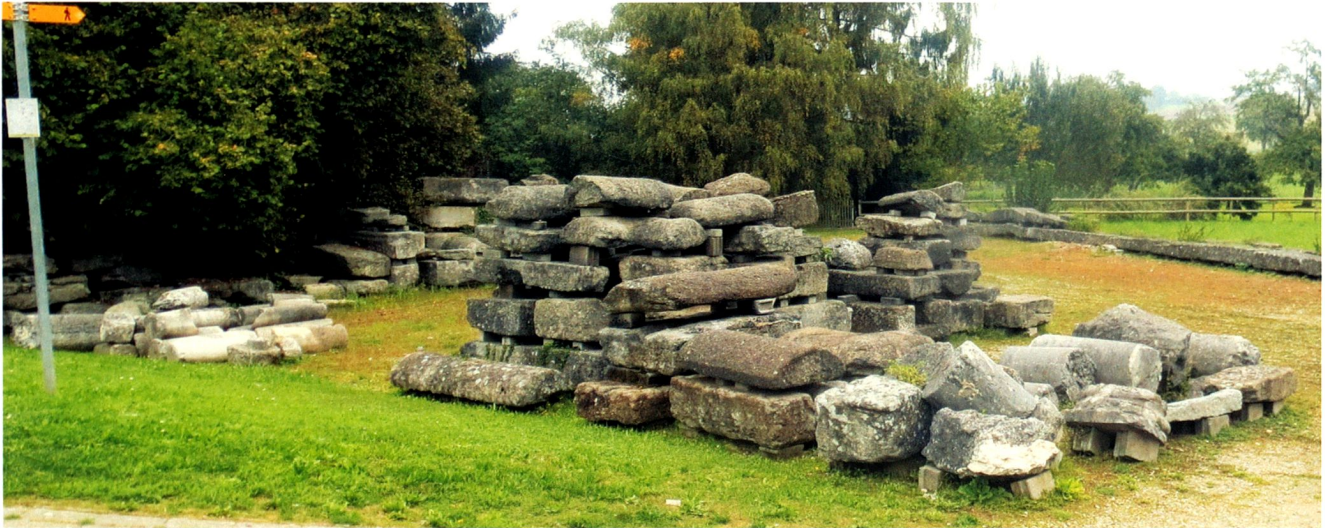
Fig. 44

Theater. Lapidarium beim Cigognier-Tempel. Mehrheitlich aus Muschelkalksandstein bestehende Architekturelemente sind in bis zu fünf Lagen auf einer Höhe von mehr als 2 m übereinander gestapelt. Am rechten Bildrand eine verkippte Säulentrommel aus Kalkstein.

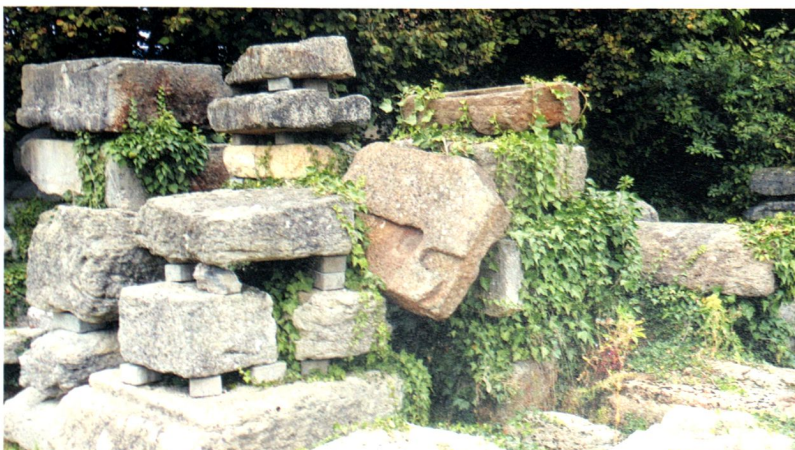
Fig. 45

dar. 2013 waren bereits verschiedene Steinblöcke aus ihrer Position verrutscht oder in vielen Fällen sogar aktiv verschoben oder umgekippt worden, so dass die Gefahr bestand, dass die aufgeschichteten Steinreihen einstürzen könnten (Fig. 45). Da die Lagerzone wie erwähnt öffentlich zugänglich ist und sich mit einfachen Mitteln auch nicht effizient absperren lässt, besteht hier ein erhebliches Problem für die Besuchersicherheit⁷⁸. Als Sofortmassnahmen, um die schlimmsten Gefahren einzudämmen, haben wir die verkippten Steinblöcke im Spätsommer 2013 wieder neu aufgeschichtet und gesichert. Eine Massnahme, die

Theater. Lapidarium beim Cigognier-Tempel. Durch menschliches Einwirken verschobene und zum Teil abgestürzte Architekturteile aus Muschelkalksandstein; bereits hat auch die Vegetation Fuss gefasst und begonnen, die Steinblöcke zu überwuchern.
