Denkmäler und Ruinengelände – Arbeiten in den Jahren 2014/2015

Le site et les monuments en 2014/2015

Thomas Hufschmid

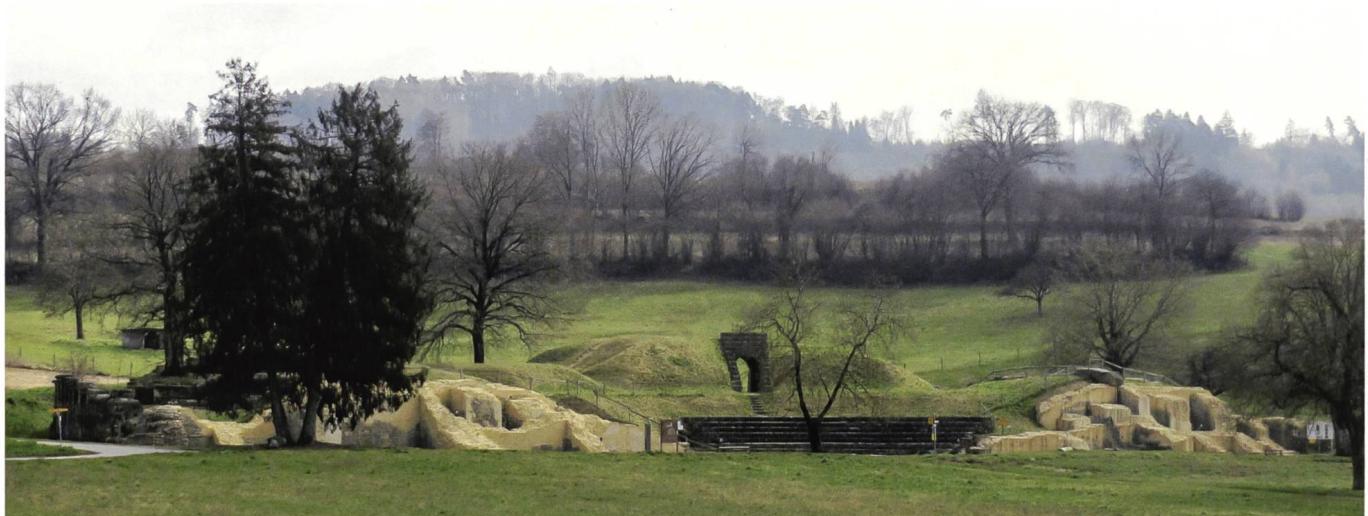
Abb. 15

Theater. Übersicht von Norden nach Beendigung der Arbeiten von 2015. Die noch 6,00 - 8,00 m hoch erhaltenen Flankenmauern im Bereich der ehemaligen Eingangshallen treten nun wieder deutlich in Erscheinung.

und Konsolidierungsmassnahmen im Jahr 2015 auf die Zone des Nordost-Aditus und der angrenzenden nordöstlichen Eingangshalle (*basilica*). Analog zu den entsprechenden, 2012/2013 restaurierten Bauresten auf der Südostseite¹², handelt es sich auch hier um statisch exponierte, noch bis zu 6,00 m hoch erhaltene Mauerzüge, deren Freilegung und anschliessende Restaurierung ins frühe 20. Jahrhundert zurückreicht¹³. Eine Intervention war, abgesehen vom schlechten Zustand der Altrestaurierungen, auch aus Gründen der Besuchersicherheit dringend angezeigt (Abb. 15).

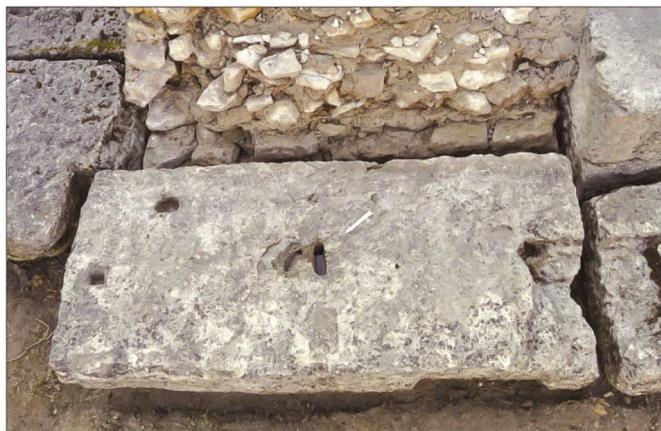
Abb. 18 (links)

Eine spezielle Arbeit stellte die Fluchtkorrektur von im Verlauf der Zeit verschobenen Quadern von ebendieser Fassade dar. Die untersten Muschelkalksandsteinblöcke dieser einst massiven Baukonstruktion sind zwar *in situ* verblieben, haben sich aber in den letzten Jahr(zehnt)en, wohl aufgrund von Absenkungen im Gelände, stellenweise leicht verschoben (Abb. 18). Um die originale Fundlage so wenig wie möglich zu

Theater. Quader der Werksteinfassade von M48, zum Gewände des Gewölbebogens am Übergang vom offenen zum überwölbten Abschnitt des Aditus gehörend. Deutlich ist erkennbar, wie sich der Quader zusammen mit dem rechts anschliessenden Block leicht nach Nordwesten verschoben hat.

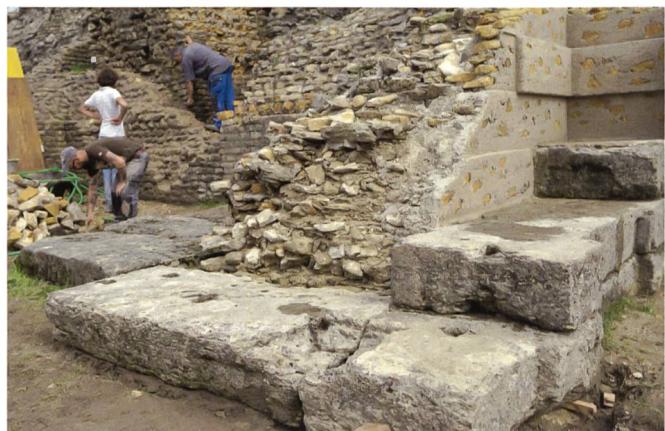
Abb. 19 (rechts)

Theater. Quader der Werksteinfassade von M48, Situation nachdem die verschobenen Quader wieder in ihre ursprüngliche Position zurückgeschoben wurden. Im Hintergrund die Mauergestaltung mit Rekonstruktion der Quadernegative im Kernmauerwerk.

stören, wurden die verschobenen Quader daher nicht abgehoben und neu versetzt, sondern behutsam nur mit Muskelkraft wieder in ihre ursprüngliche Lage zurückgeschoben (Abb. 19). Zusätzlich wurde im Rahmen der Erneuerung von Altrestaurierungen auch das Kernmauerwerk von M 48 über den *in situ* verbliebenen Sandsteinquadern erneuert und analog zur Situation im Südwest-Aditus als Kalksteinkern mit Negativabdrücken der heute verlorenen Fassadenquader gestaltet (Abb. 19)¹⁸.

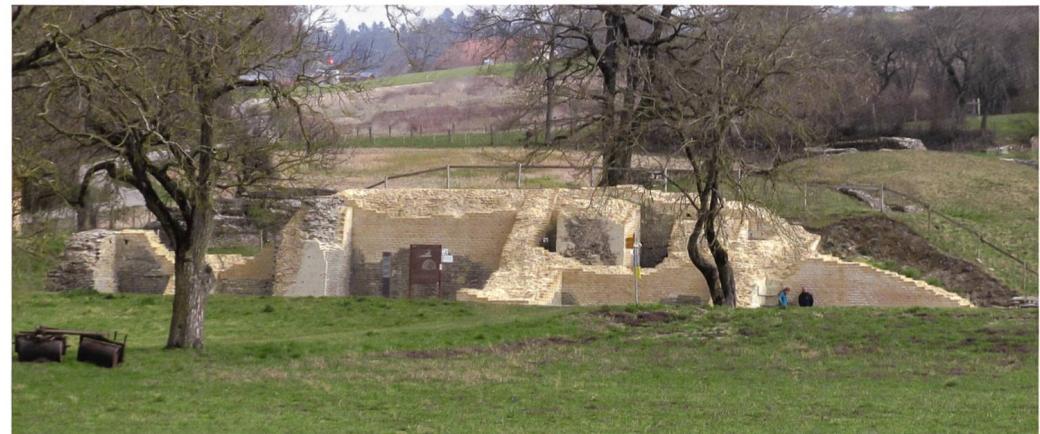
Abb. 20

Theater. Die 2015 restaurierte nordöstliche Abschlusszone mit der noch bis zu 6,00 m hoch erhaltenen Caveaabschlussmauer und den bereits während der Bauzeit des Theaters zur Verstärkung in *vomitorium* 0 eingesetzten Mauerklötzen M55-M57.

Im Rahmen dieser Gestaltungsmassnahmen und vor allem zum Schutz der deutlich nach Westen und somit zur Wetterseite hin orientierten Mauerflächen wurden auch die in antiker Zeit zur Verstärkung der Cavea-Stützmauer M 53 in der Funktion von Stützpfeilern eingebauten Mauerkörper M 55-M 57 einer Restaurierung unterzogen. Die einst als Stossflächen an die heutige im Aufgehenden zu grossen Teilen verschwundenen Mauern M 51, M 118, M 151, M 152 und M 169 reichenden Mauerzonen wurden dabei mit einem schützenden Kalkmörtelüberzug so gestaltet, dass sie in ihrer einstigen Funktion wieder erkennbar sind und der Baubefund wieder ein wenig klarer lesbar wird (Abb. 20)¹⁹.

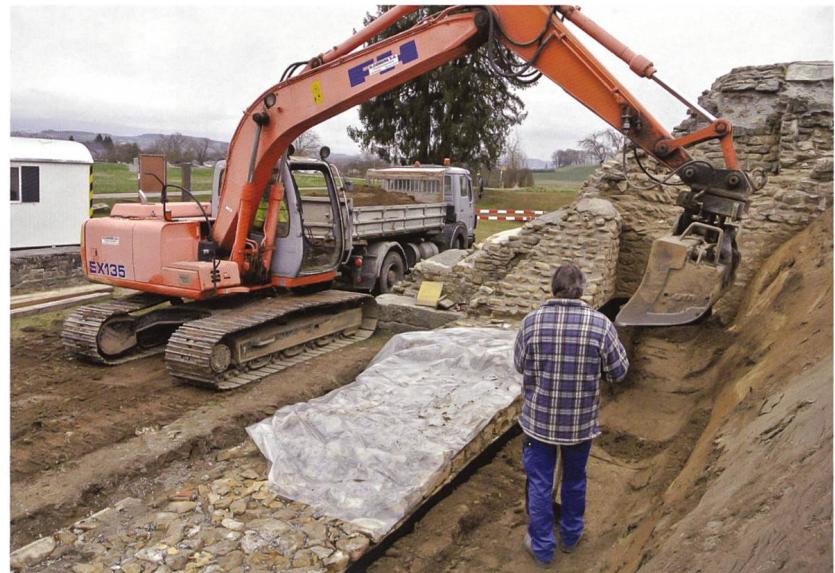
Die bereits 2013 begonnenen provisorischen Sicherungsmassnahmen an den frühen Rekonstruktionen des Osttors konnten 2014 vorangetrieben und 2015 abgeschlossen werden²¹. Zielsetzung der Arbeiten war eine zeitlich klar befristete, möglichst kostengünstige Sicherung der im Zerfall begriffenen Mauerschalen des grösstenteils in den 1920er Jahren partiell rekonstruierten Osttors. Die nun vollzogenen baulichen Massnahmen helfen, den aktuellen Erhaltungszustand für die nächsten ca. 6-8 Jahre zu stabilisieren (Abb. 23) und so Zeit zu gewinnen,

Die ausgeführten Arbeiten umfassten zu grossen Teilen die Füllung von ausgebrochenen und heute fehlenden Mauerpartien mit einem stabilisierenden grobkörnigen, zu gegebener Zeit leicht wieder zu entfernenden Kalkmörtel (Abb. 24). Hierzu wurde bereits 2013 eine eigene möglichst frostresistente und salzarme Mörtelmixschung auf der Basis von natürlichem hydraulischem Kalk (NHL) entwickelt. Die Kalibrierung der mechanischen Eigenschaften erfolgte über die speziell austarierten Zuschlagstoffe, die aus einer Mischung von unterschiedlichen Sanden und Blähglasgranulat besteht²³. Wie sich im Frühjahr 2014 gezeigt hat, sind angesichts der grossen Mörtelmengen Ausblühungen von nicht karbonatisierten Kalkanteilen und damit verbunden der Transport von Salzen an die Oberfläche der Mörtelschicht kaum zu vermeiden. Um diesen Prozess einzudämmen, wurden im Laufe von 2014/15 Versuche unternommen, das Ausblühen durch Zugabe des puzzolanischen Zuschlags Metakaolin zu unterbinden. Auch wenn die abschliessenden Untersuchungen hierzu noch ausstehen, scheint sich zu bestätigen, dass die diesbezügliche Anpassung des Mörtelrezepts tatsächlich den gewünschten Erfolg bringt.

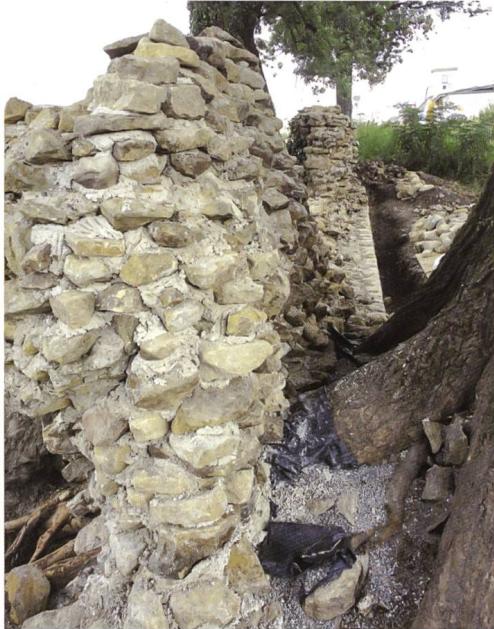
Abb. 26 (links)

zehnten unmittelbar an, stellenweise sogar auf der Stadtmauer! Ihr Wurzelwachstum hat an vielen Stellen das Gefüge der Mauer gesprengt und den Zusammenhalt des Kalkmörtels zerstört (Abb. 25). Das Resultat sind grössere aufgelockerte Zonen im Mauerwerk, die unterdessen auch zu einem erheblichen statischen Sicherheitsrisiko geworden sind. Die komplette Entrestaurierung eines Mauerabschnitts im Jahre 2015 hat dabei Beeindruckendes zutage gefördert: Das Wurzelwerk einiger Bäume ist nicht nur bis ins Mauerwerk eingedrungen, sondern hat jenes sogar durchquert, so dass mindestens an einer Stelle der Baum durch die Mauer hindurchgewachsen ist (Abb. 26). Im Rahmen der Restaurierungsarbeiten wurde einstweilen die Situation so belassen und der Mauerkörper unter Beibehaltung des Wurzelwerks konserviert und wo nötig mit einer neuen Schutz- und Verschleisschicht übermauert²⁵. Mittelfristig ist aber die Fällung dieser Bäume zu diskutieren, um zu verhindern, dass in Zukunft weitere solche Schäden entstehen. Dort wo die Bäume direkt auf dem Kalksteingefüge der Stadtmauer wachsen, ist zudem eine umgehende Entfernung angezeigt.

Stadtmauer – En Pré Vert/Derrière les Murs. Der Mauerabschnitt von Abb. 25 während der Restaurierung; deutlich erkennbar sind die auf den Mauern wachsenden Bäume respektive das Wurzelwerk, das den Mauerkörper stellenweise durchquert.

25 Da die Bäume den grössten Teil ihres Höhen- und Dickenwachstums abgeschlossen haben, sollte das Wurzelwachstum in Zukunft weniger Schaden anrichten. Beim Entscheid den Baum zu fällen ist zu berücksichtigen, dass dies nur durch vollständiges Entfernen des Wurzelwerks geschehen darf, um zu vermeiden, dass junge, wieder stärker aktive Triebe erneut ihren Weg in und durch das Mauerwerk suchen.

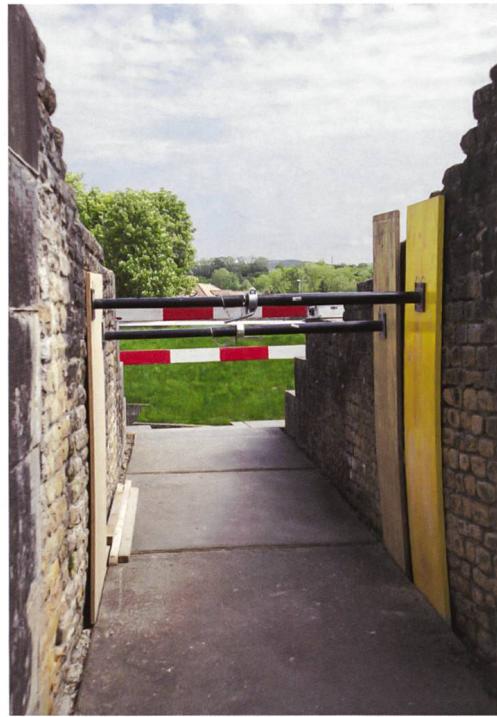
Abb. 32

Amphitheater. Mit Bausprenzen gesichertes vomitorium 8; die ausbauchenden Schalen des Kalksteinmauerwerks sind deutlich erkennbar.

Dieselben Zerstörungsprozesse haben auch dazu geführt, dass bei einzelnen *vomitoria* die Wangenmauern Ausbauchungen aufweisen (Abb. 32). Offensichtlich haben die Mauerschalen angefangen, sich vom Kern abzulösen und sich zu verformen. Bei *vomitorium 8* hatte dieser Zustand in den letzten 2-3 Jahren ein solches Ausmass angenommen, dass 2015 ein dringender Interventionsbedarf entstanden war. Um den Aufbau der Infrastruktur für die Sommerveranstaltungen in der Arena nicht zu behindern, wurden die dringend notwendigen Konsolidierungsarbeiten in *vomitorium 8* auf den kurzen Zeitraum nach der Frostperiode und vor dem Beginn der Installationen für die Veranstaltungen gelegt. Nach eingehender Planung und der zeitaufwändigen Entwicklung einer geeigneten, fliestauglichen Mörtelmischung konnten Anfang Juni 2015 die Mauerschalen von *vomitorium 8* schliesslich mittels Injektionen gesichert werden (Abb. 33). Das Injektionsgut basiert auf Kalkhydrat (Calciumhydroxid) mit feinkörnigen Aggregaten, dem zur Verbesserung der Fließeigenschaften Natriumgluconat beigesetzt wurde. Eine vorgängige sorgfältige Reinigung der Mauer und ein möglichst gründliches Ausspülen der zwischen Schale und Kern entstandenen Fuge mit normalem Leitungswasser sorgten dafür, dass der injizierte Mörtel gut in die Risse und Hohlräume eindringen konnte. Gemäss ersten Untersuchungen scheint die Ausinjizierung an fast allen Stellen gelungen zu sein, so dass das Mauergefüge als wieder intakt bezeichnet werden kann. Weitere Injektionen bei den übrigen *vomitoria* stehen als Sicherungsmassnahmen in der nahen Zukunft an. Daneben sollten aber zunehmend auch die Schadensursachen bekämpft werden können, indem Interventionen zur Vermeidung von eindringendem Oberflächenwasser durchgeführt werden.

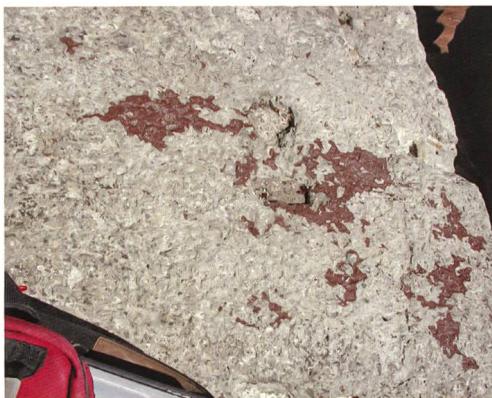
Abb. 34 (links)

Amphitheater. Schäden im Rahmen der Nutzung für Veranstaltungen; moderne Farbspuren auf den originalen Sandsteinquadern der Podiumsmauer.

Auf- und Abbau zurück. So bildeten moderne Farreste an den originalen Sandsteinelementen der Arena (Abb. 34), nach Bedarf ins historische Kalksteinmauerwerk gesetzte Verankerungen und 40-100 cm lange, unautorisiert in den archäologischen Untergrund getriebene Erdgeschrauben und Zeltheringe in den letzten Jahren leider keine Ausnahmefälle, sondern wiederkehrende Ärgerisse. Auch zeigen die immer wieder vorkommenden Beschädigungen an Ecken und Kanten der historischen Sandsteinquader und nach den Veranstaltungen nicht entsorgerter Abfall (Abb. 35), dass der Respekt vor der historischen Substanz einer ökonomischen Ausrichtung gewichen ist, bei der Zeit- und Personalaufwand einen wichtigen Kostenfaktor darstellen. Im Mai und August 2015 hat sich zudem ein bisher nicht bekanntes Problem ergeben: Wohl durch Schwingung und eventuell Schallwellen haben sich einzelne im Museum ausgestellte antike Objekte aus ihren Halterungen gelöst oder sind umgekippt. Nachhaltige Schäden haben sich (noch) keine ergeben, die Situation zeigt aber deutlich, dass eine neue Diskussion zu Art und Umfang der modernen Nutzung des Amphitheaters dringend angezeigt ist. Die Beiträge, die durch Abgaben der Veranstalter in den Unterhaltsfonds des Amphitheaters fliessen, reichen heute noch nicht einmal für die Deckung des durch die Nutzung provozierten erhöhten Unterhaltsaufwands, geschweige denn für den direkt mit den Veranstaltungen in Zusammenhang stehenden unmittelbaren Administrationsaufwand³². Wenn die Amphitheaterruine auch in den kommenden Jahren noch genutzt werden soll, ist zudem ein neuer Rhythmus für die Veranstaltungen auszuhandeln, der es ermöglicht, den dringend nötigen baulichen Unterhalt durchzuführen; andernfalls fällt das Monument in einigen Jahren in einen Zustand, in dem Veranstaltungen aus sicherheitstechnischen Gründen nicht mehr möglich sein werden!

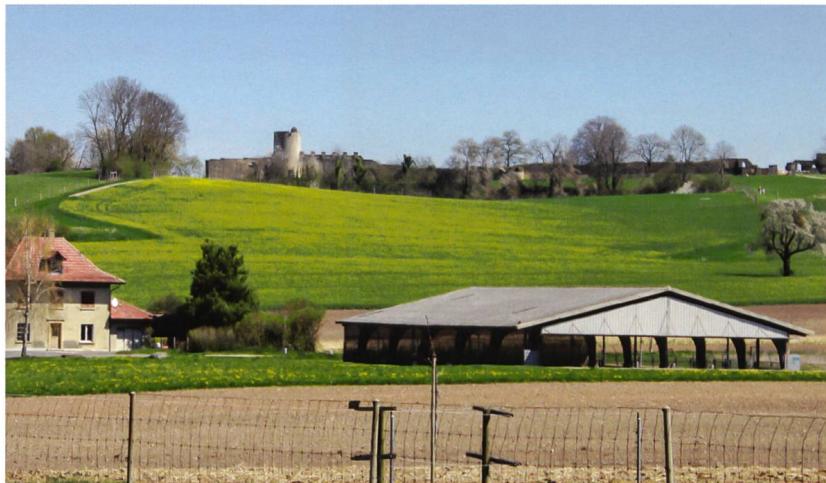
Abb. 36

Thermen En Perruet.
Aktuelle Situation im
Gelände mit der Stadtmauer
und der Tornallaz im
Hintergrund; eingebettet
in die Agrarlandschaft lässt
die Architektur eher an
einen landwirtschaftlichen
Unterstand denken, als
an die Überdachung eines
Kulturmonuments. Der
Schutzbau weist nicht
ausreichend auf seinen
historisch wertvollen Inhalt
hin.

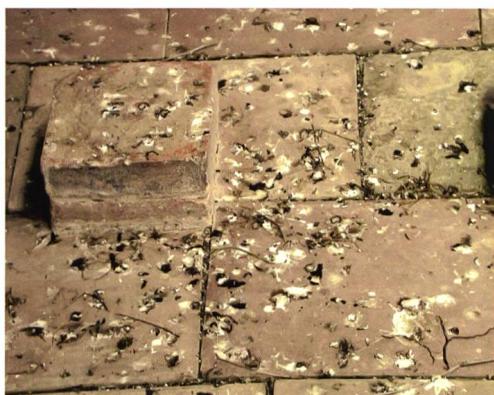
Abb. 38 (links)
Thermen En Perruet.
Die offene Konstruktion ermöglicht das problemlose Eindringen von verschiedenen Tieren, im vorliegenden Fall Vögeln, die mit ihren Exkrementen die antike Bausubstanz schädigen.

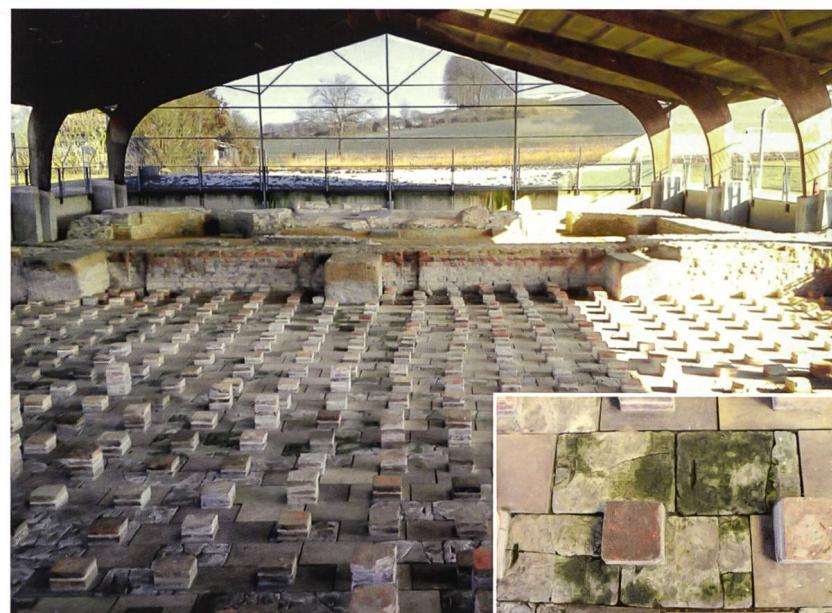
nicht imstande ist, die tiefen Temperaturen abzuhalten oder gar einen Temperaturausgleich zu gewährleisten (Abb. 39)³⁶.

Wie bereits erwähnt bilden Wassereintrag und Frost zurzeit eines der grössten Probleme in den Thermen von Insula 29. Während gegen das seitlich eindringende Meteorwasser ohne grössere bauliche Massnahmen kaum etwas unternommen werden kann, haben wir 2015 mit dem Versuch begonnen, wenigstens die Schäden durch das aufsteigende Grundwasser und den oberflächlichen Frost zu verringern. Durch das Eindringen des Wassers in die originalen Tonplatten des Hypokausts treten schon bei geringer Frosteinwirkung, und weitaus rascher als beim Kalksteinmauerwerk, irreparable Schäden auf, die zu einem vollständigen Verlust der antiken Bodenplatten führen (vgl. Abb. 39)³⁷. Ohne einen neuen Schutzbau, der eine lokale Regulierung des Grundwasserspiegels ermöglicht und gleichzeitig auch den Frost abhält, lässt sich der Hypokaustbefund langfristig nur durch Zuschüttung (sogenanntes «Reburial») erhalten. Museologisch gesehen, ist eine solche Massnahme allerdings *ultima ratio* und konträr zur kulturpolitischen Idee, die eine öffentliche Präsentation der

Abb. 39 (rechts)
Thermen En Perruet.
Hochdrückendes Grundwasser gefriert im Winter und zerstört so die Tonplatten der beeindruckenden Hypokaustanlage.
