# Denkmäler und Ruinengelände – Arbeiten im Jahre 2016

## Le site et les monuments en 2016

Thomas Hufschmid

Die alljährlich im Frühling durchgeföhrte Zustandserfassung der Aussendenkmäler erfolgte im Jahr 2016 am 6. April und am 18. Mai und wurde wie üblich von Noé Terrapon (technischer Monumentenverantwortlicher SMRA, Restaurator), Slobodan Bigović (Mitarbeiter Labor SMRA, Restaurator) und Thomas Hufschmid (Monumentenverantwortlicher SMRA, Archäologe) durchgeföhr. Da aus finanziellen und personellen Gründen konservierende Massnahmen nach wie vor nicht im eigentlich notwendigen Ausmass durchgeföhr werden können, waren auch im Frühling 2016 wieder an diversen Orten erhebliche Beschädigungen an den antiken Monumenten festzustellen.

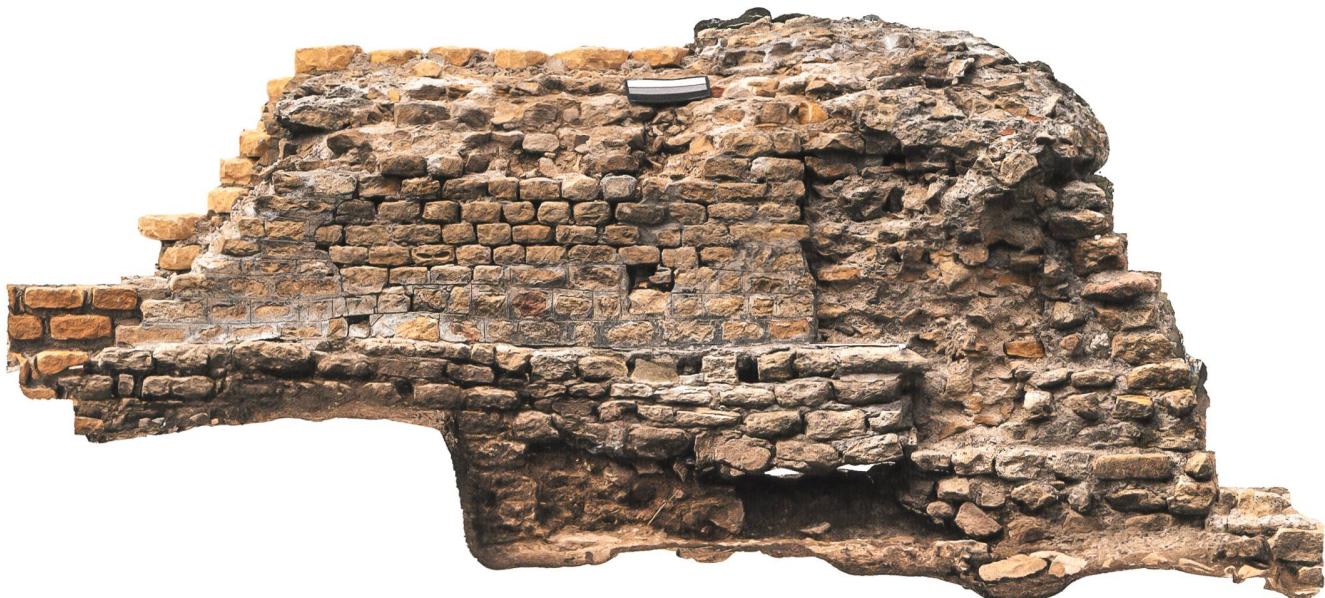
**Abb. 14**

Theater En Selley, Dokumentation. Orthofotografische Dokumentation der Südostseite von Mauer M3 (vomitorium 1); die Aufnahme dient als Basis zur archäologischen und restauratorischen Bestandsaufnahme und zu Festhalten der durchgeführten Konservierungs- und Restaurierungseingriffe. Abbildung ohne Massstab.

Die vorgängig zu den Eingriffen durch unseren Restaurator Anjo Weichbrodt erstellte detaillierte Dokumentation der erhaltenen Mauerteile erfolgte mittels digitaler 3D-Fotogrammetrie (Abb. 14). Einer Methode, welche dank dem heutigen Stand der Technik nicht nur qualitätvolle und topographisch gut verortete Fotos lieferte, sondern gleichzeitig die Grundlagen schuf, um nachträglich dreidimensionale, drehbare Bilder des Baubefunds am Computer zu generieren<sup>6</sup>. Sämtliche erhaltenen antiken Mauerschalen wurden außerdem auf der Basis der digitalen Aufnahme als Handzeichnung vor Ort umgesetzt, um ein Maximum an Beobachtungen in die Dokumentation einfließen zu lassen. Die so gewonnenen Pläne dienten dann auch als Grundlage für die Erfassung des ursprünglichen Zustands und für die Aufzeichnung der modernen, von uns ausgeführten Konservierungseingriffe.

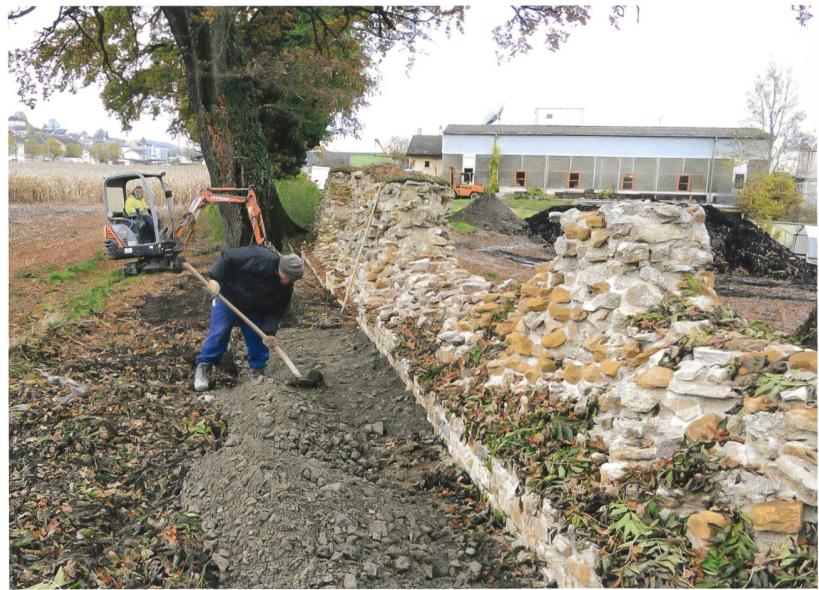
**Abb. 18**

Stadtmauer, Zone Pré Vert – Derrière les Murs. Einbringen einer Drainageschicht am Fuss des neu konservierten Mauerabschnitts; zum Schutz und zur Begrünung wird darüber eine Deckschicht aus Sedum (Fetthenne/Mauerpfeffer) angepflanzt.

In Rahmen des von der Gemeinde Avenches alljährlich für den Unterhalt der Stadtmauer zur Verfügung gestellten Budgets wurden im Nordostabschnitt der Mauer, in der Flur *En Pré Vert*, die bereits in den Vorjahren begonnenen Konsolidierungs- und Restaurierungsarbeiten weitergeführt (Abb. 18)<sup>8</sup>. Auch dieser Teilabschnitt des einst 5,5 km langen, höchst beeindruckenden Bauwerks war in einem äusserst kritischen Erhaltungszustand. Die anstehende umfassende Konservierung dieses weit über die Grenzen von Avenches hinaus einzigartigen Monuments verträgt unterdessen keinen weiteren Aufschub. Es ist zu hoffen, dass die finanziellen Mittel für die Erhaltung des gesamten Bauwerks möglichst bald zur Verfügung stehen, damit die dringend notwendigen Eingriffe in den kommenden Jahren geplant und durchgeführt werden können.

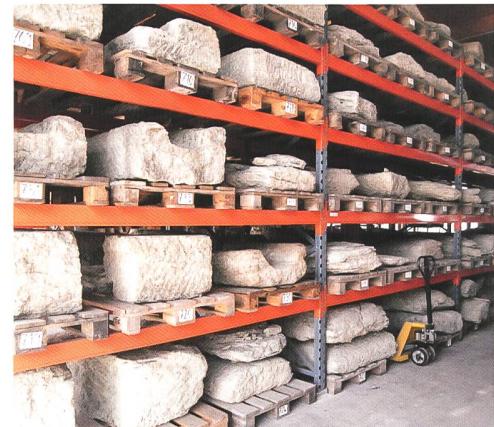
**Abb. 21 (rechts)**  
Stadtmauer, Architekturelemente. Lagerung der bei früheren Grabungen aufbewahrten Bauteile der Befestigungsanlage im Depot der SMRA, Situation im Sommer 2016.
