Denkmäler und Ruinengelände – Arbeiten im Jahre 2017

Le site et les monuments en 2017

Thomas Hufschmid

Jährliche Ruinenbegehung

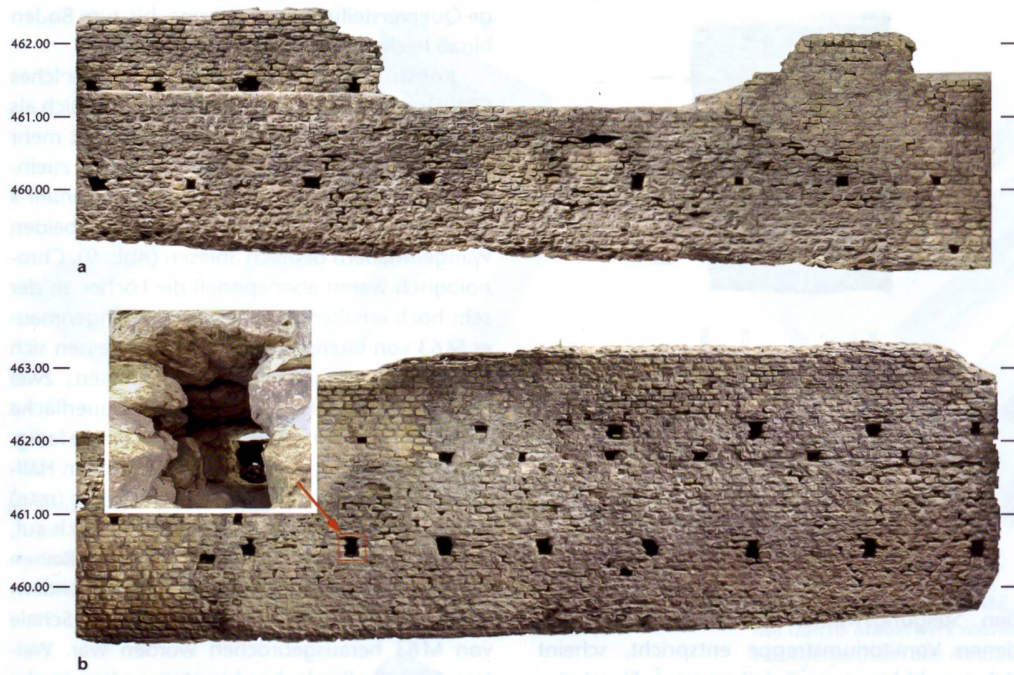
**Abb. 9**

Theater En Selley, vomitorium 3.
Orthofotografische Aufnahmen der Wangenmauern M62 (oben) und M63 (unten). Deutlich erkennbar sind die in horizontalen Reihen angeordneten Balkenlöcher der Gerüstkonstruktionen. Das Detail eines Lochs in M63 zeigt, dass diese Gerüstbalken in der Regel aus massiven Rundhölzern bestanden. Ohne Massstab.

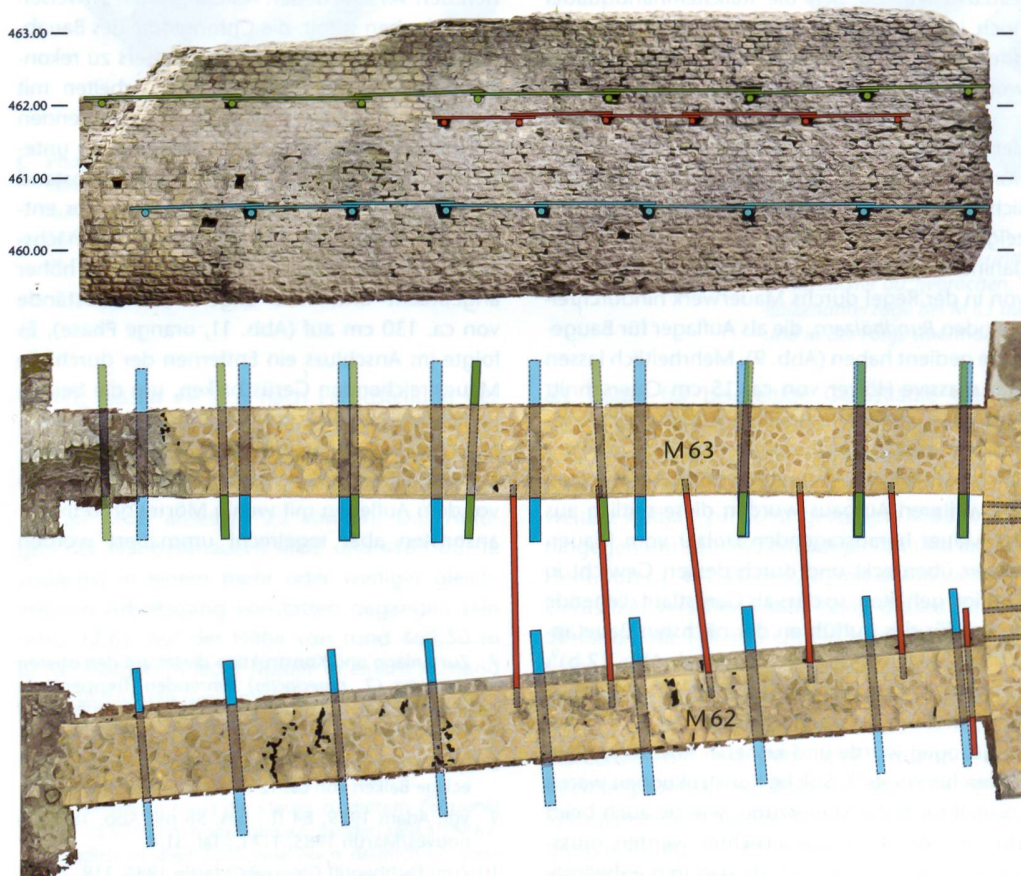
**Abb. 10**

Theater En Selley, vomitorium 3.
Orthofotografischer Aufriss (M63) und Grundriss (M62 und M63) der Wangenmauern des Vomitoriums. Farblich markiert die Balkenlöcher der verschiedenen Aufbauphasen im Grund- und Aufriss.

- blau** erste am freigelegten Befund erkennbare, gleichzeitige Aufbauphase von M62 und M63;
- grün** zweite am freigelegten Befund erkennbare Aufbauphase, beschränkt auf M63;
- rot** nachträglich in M63 eingebrochene Löcher für die Balken einer partiell über vomitorium 3 errichteten Arbeitsplattform.

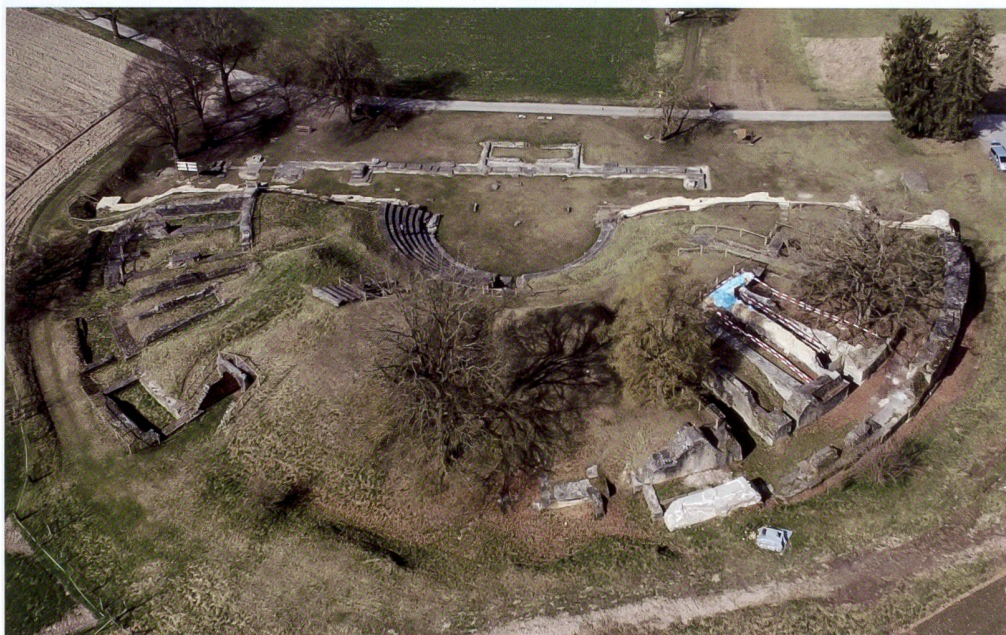
Abb. 19

Theater En Selley, Valorisierung. Während die zum Cigognier-Heiligtum orientierte Fassadenzone des Theaters aufgrund der noch hoch erhaltenen Mauerzüge relativ deutlich in Erscheinung tritt, sind erhebliche Teile der Umfassung und der Radialmauern im zentralen Bereich im Gelände kaum mehr erkennbar. Eine bessere Lesbarkeit des Bauwerks, verbunden mit didaktischen Massnahmen zum Verständnis der ehemaligen Architektur und Nutzung ist ein dringendes Desiderat. Nach einer ersten Phase der reinen Konservierung des Monuments muss unbedingt eine unmittelbar nachfolgende Valorisierungsetappe folgen.

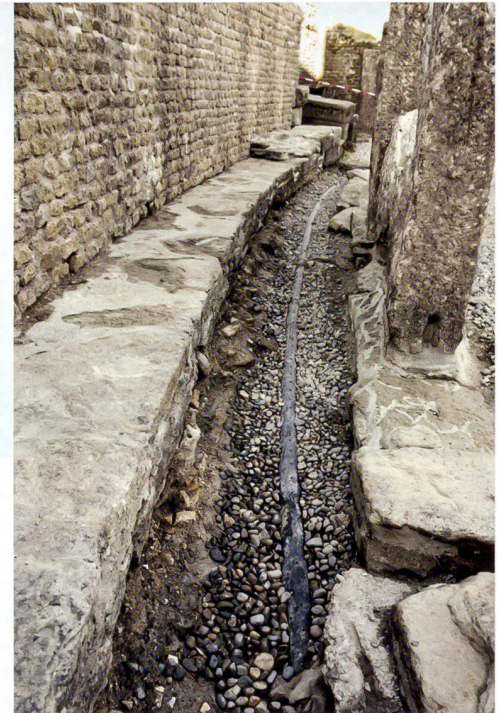
Abb. 29 (rechts)

Amphitheater, Nordcarcer. Der Nordcarcer nach Fertigstellung der Drainagearbeiten. Der über den Entwässerungsrohren eingebrachte Kiesboden lässt das Niederschlagswasser effizient zu den Drainageröhren gelangen, von wo es in den besser sickerfähigen Untergrund abgeleitet wird.

Parallel zu den Arbeiten am Arenaumgang erfolgte im nördlich an die Arena anschliessenden kleinen Raum, dem sogenannten carcer¹⁹, der Einbau von zusätzlichen Drainageröhren, um das permanent sumpfige Bodenniveau dieses Raumes trocken zu legen (Abb. 28). Ein neu eingebrachter Kiesbelag, der ein einfacheres Versickern des Niederschlagswassers ermöglicht, rundet zusammen mit der Reinigung der Carcermauern die Massnahmen in dieser Zone des Amphitheaters ab (Abb. 29).

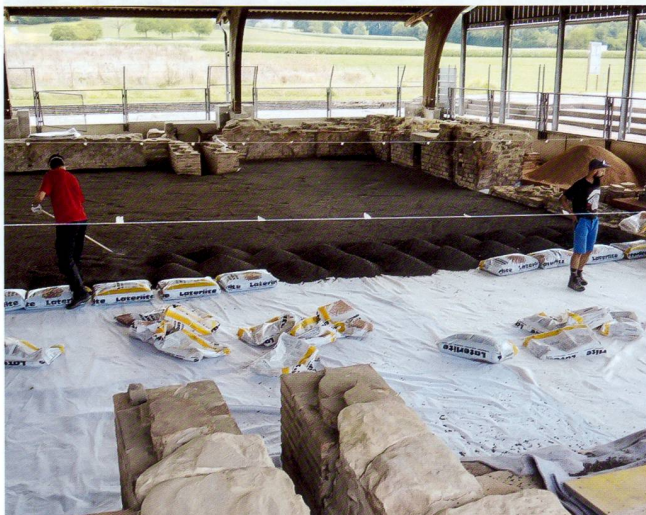
Abb. 32 (unten, rechts)

Forumthermen (Thermes En Perruet), Schutzmassnahmen im *tepidarium*. Über dem Blähton folgt eine Lage von 120 mm dicken Hartschaumplatten, die den Frost abhalten und ein ausgeglichenes Mikroklima schaffen soll.

Zum Schutz der unterdessen sehr fragilen Hypokaustplatten, wurde der Boden zunächst mit einer Schicht aus Blähton belegt (Abb. 31), auf den als zusätzliche Frostdämmung eine 12 cm mächtige Lage aus Hartschaumplatten aufgebracht wurde (Abb. 32). Dieser Belag wurde dann aus ästhetischen Gründen mit einer dicken Schicht von grobem Ziegelmehl belegt (Abb. 33), auf der die bereits bei früheren Restaurierungen rekonstruierten Tonplattenpfeiler der Heizanlage aus didaktischen Gründen neu versetzt wurden (Abb. 34). Die Lesbarkeit der Hypokaustanlage bleibt durch diese zeitlich begrenzte Rekonstruktionsmassnahme trotz der Überdeckung des wertvollen Originals gewährleistet, ohne dass eine weitere Opferung von Originalsubstanz zu befürchten ist.
