Zeitschrift: Bulletin de l'Association Pro Aventico **Herausgeber:** Association Pro Aventico (Avenches)

Denkmäler und Ruinengelände – Arbeiten im Jahre 2017 Le site et les monuments en 2017

Thomas Hufschmid

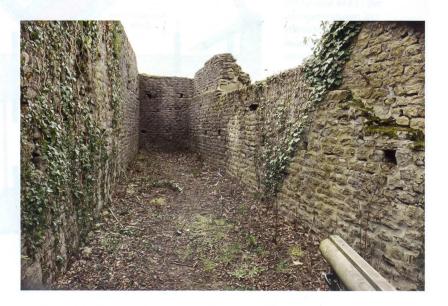
Theater En Selley, Übersichtsplan mit Interventionszonen im Jahr 2017. M. 1:800 und 1:300.

Zone 1 : vomitorium 3, Bauuntersuchungen und Mörtelinjektionen an den Seitenmauern.

Zone 2: östliche Peripherie, Keil 3, Konservierung und Konsolidierung der inneren Umfassungsmauer M 22.

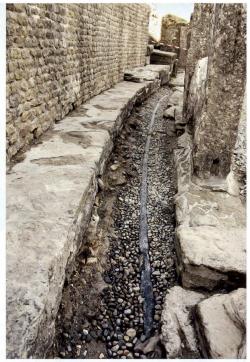
Abb. 28 (links)

Parallel zu den Arbeiten am Arenaumgang erfolgte im nördlich an die Arena anschliessenden kleinen Raum, dem sogenannten carcer¹⁹, der Einbau von zusätzlichen Drainageröhren, um das permanent sumpfige Bodenniveau dieses Raumes trocken zu legen (Abb. 28). Ein neu eingebrachter Kiesbelag, der ein einfacheres Versickern des Niederschlagswassers ermöglicht, rundet zusammen mit der Reinigung der Carcermauern die Massnahmen in dieser Zone des Amphitheaters ab (Abb. 29).

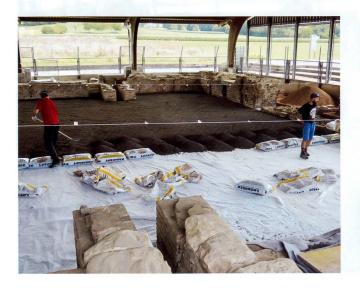
Abb. 32 (unten, rechts)
Forumthermen (Thermes En
Perruet), Schutzmassnahmen
im tepidarium. Über
dem Blähton folgt eine
Lage von 120 mm dicken
Hartschaumplatten, die
den Frost abhalten und ein
ausgeglichenes Mikroklima
schaffen soll.

Zum Schutz der unterdessen sehr fragilen Hypokaustplatten, wurde der Boden zunächst mit einer Schicht aus Blähton belegt (Abb. 31), auf den als zusätzliche Frostdämmung eine 12 cm mächtige Lage aus Hartschaumplatten aufgebracht wurde (Abb. 32). Dieser Belag wurde dann aus ästhetischen Gründen mit einer dicken Schicht von grobem Ziegelmehl belegt (Abb. 33), auf der die bereits bei früheren Restaurierungen rekonstruierten Tonplattenpfeiler der Heizanlage aus didaktischen Gründen neu versetzt wurden (Abb. 34). Die Lesbarkeit der Hypokaustanlage bleibt durch diese zeitlich begrenzte Rekonstruktionsmassnahme trotz der Überdeckung des wertvollen Originals gewährleistet, ohne dass eine weitere Opferung von Originalsubstanz zu befürchten ist.
