Denkmäler und Ruinengelände – Arbeiten im Jahre 2018

Le site et les monuments en 2018

Thomas Hufschmid

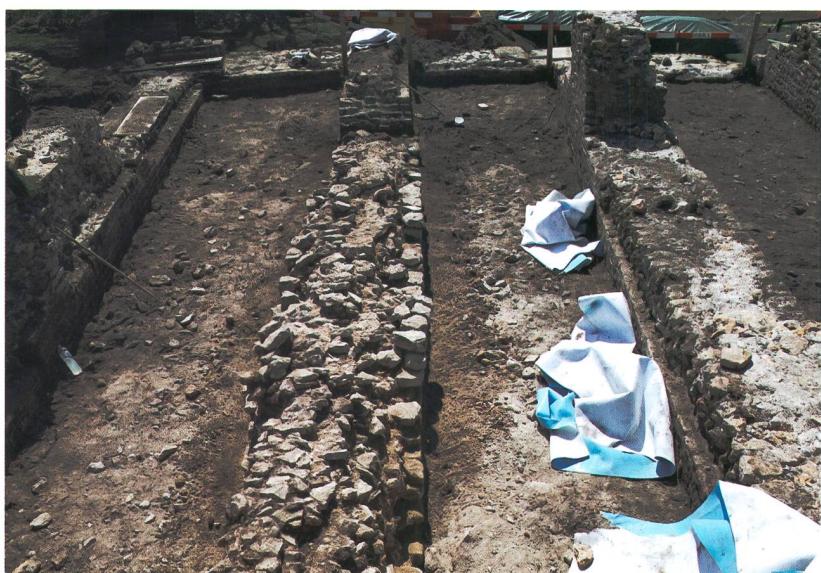
Abb. 8

Theater En Selle, Umfassungsmauern im Südwesten. Die Radialmauern M79-M81 (von links nach rechts) nach der Freilegung und partiellen Entrestaurierung. In der Bildmitte die noch intakte antike Mauer M80, die bis anhin noch zu grossen Teilen im Boden verborgen lag.

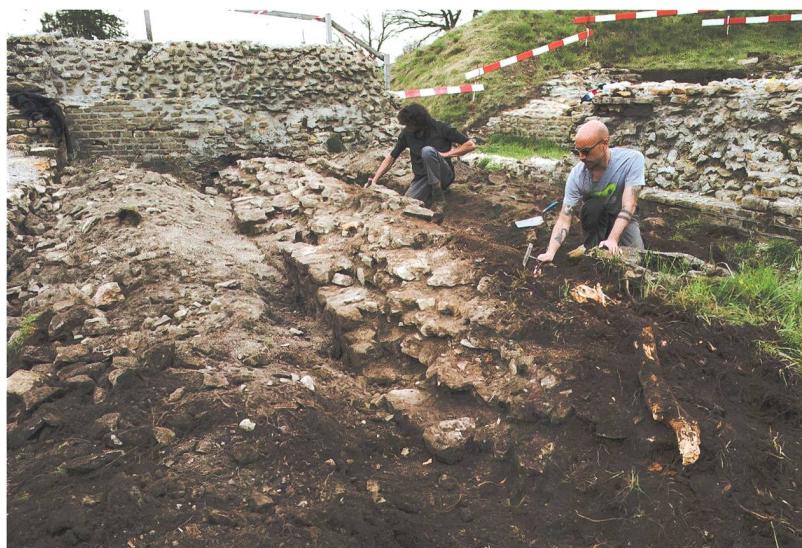
Abb. 10 (unten)

Theater En Selley,
Umfassungsmauern
im Südwesten. Vincent
Raclot und Pedro Lourenço
Souza beim Freilegen von
Radialmauer M80. Der infolge
von Wasser- und Frosteinfluss
sehr fragile Zustand des
aus Muschelkalkstein
bestehenden Mauerwerks ist
deutlich erkennbar.

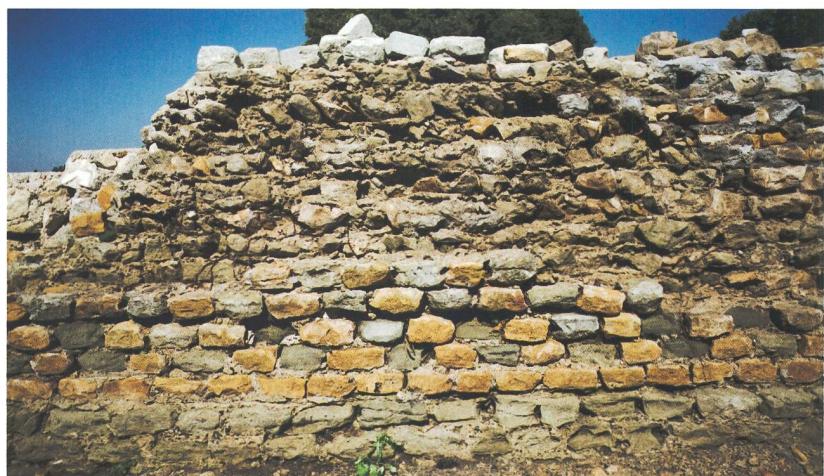
Abb. 13

Theater En Selley, Umfassungsmauern im Südwesten. Ostansicht an die originale, als Sichtmauerwerk gestaltete Schale der Vomitoriumsmauer M79; über einer Sockelzone aus grauen Sandsteinquaderchen entwickelt sich ein zweifarbiger Dekor aus grauen Kalksteinen und gelbem Hauerive-Kalk.

auf die rekonstruierten Mauerschalen übertragen worden. Im Rahmen der aktuellen Arbeiten wurden daher die alten, falschen und zum grössten Teil nicht mehr tragfähigen Zementrekonstruktionen abgebaut und durch eine korrekte, mit dem erwähnten zweifarbigem Muster versehene Rekonstruktion ersetzt (Abb. 18).

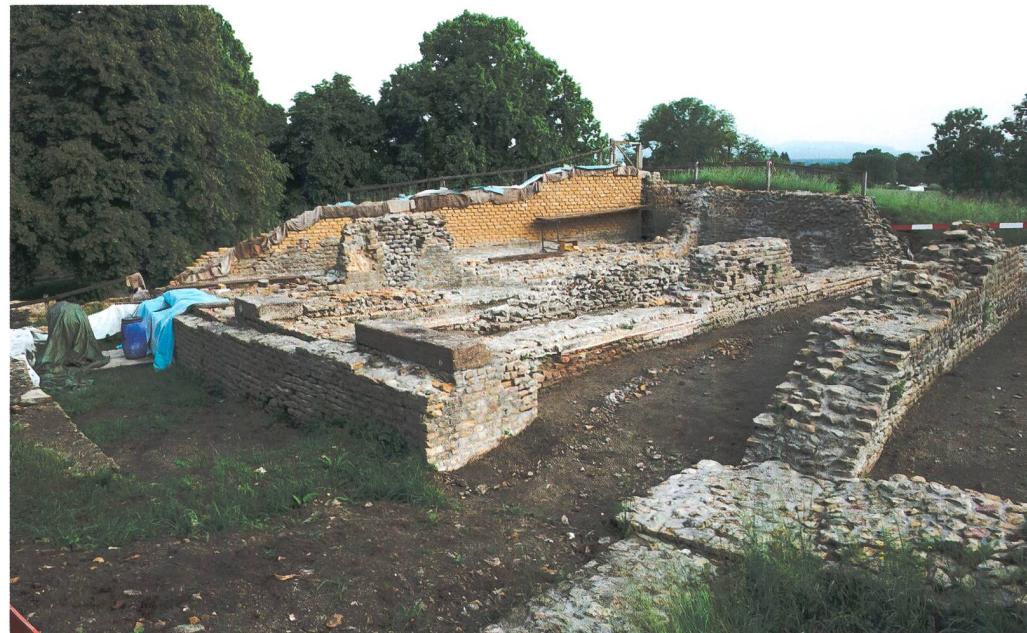
Abb. 14

Theater En Selley,
Umfassungsmauern im
Südwesten. Übersicht über die
radial angelegten Mauerzüge
M28 und M79-M81; Zustand
nach der Entrestaurierung,
aber noch vor Beginn der
neuen Aufmauerungsarbeiten.

Die Restaurierungsarbeiten im Jahr 2018 konzentrierten sich auf den Bereich der Umfassung im sogenannten Keil 6. Nebst einem Teil der inneren Umfassungsmauer M22 wurden vor allem die Radialmauern M28 und M79-81 restauriert (Abb. 14). Der grösste Teil dieser Mauerzüge war im frühen 20. Jahrhundert mit rekonstruierten Mauerschalen ergänzt und mit Abdeckungen aus Portlandzement gegen eindringendes Niederschlagswasser isoliert worden. Wie an vielen anderen Orten des Theaters hatten auch in dieser Zone die Altrestaurierungen ihr Lebensende erreicht und mussten zum Schutz des nun bloss-liegenden antiken, mit Kalkmörtel gebundenen Mauerkerne ersetzt werden. Wo nötig wurden die schädigenden Zementaufmauerungen der früheren Restaurierungen entfernt und an ihrer

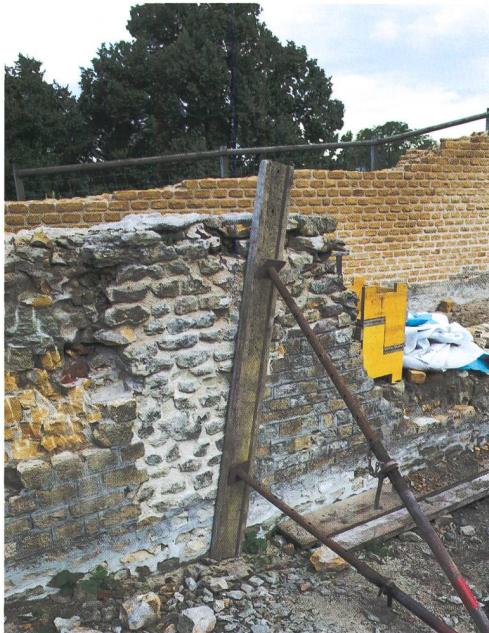
Abb. 17 (rechts)
Theater En Selley, Umfassungsmauern im Südwesten. Radialmauer M80 nach Sicherung der erhaltenen Überreste (unterer Bereich) und Errichtung einer den Kern schützenden korrekten Aufmauerung aus grüngrauen Muschelsandsteinquadern.

gemauert, um die originalen Mauerreste besser zu schützen und den Mauerzug zum besseren Verständnis des Grundrisses im Gelände zu markieren. Dem angetroffenen Baubefund folgend kamen als Materialien für diese neuen Aufmauerungen grau-grüner Sandstein aus Mägenwil/AG und Kalkmörtel zum Einsatz (Abb. 17).

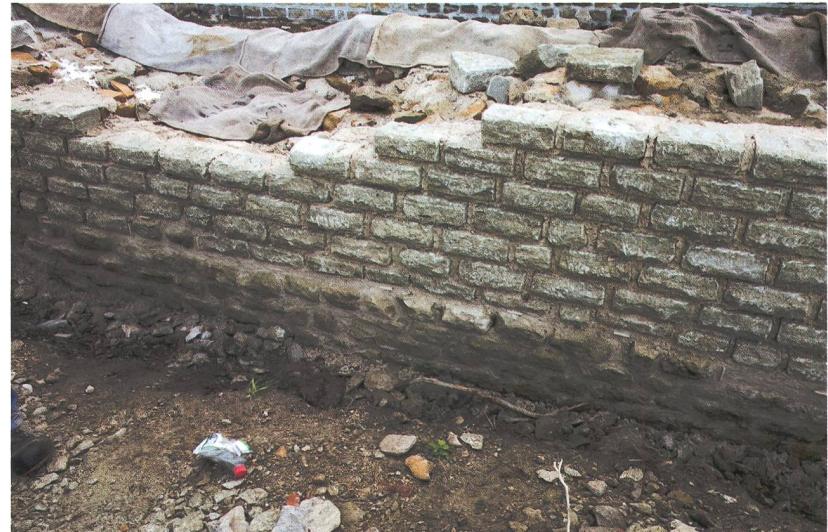
Abb. 18
Theater En Selley, Umfassungsmauern im Südwesten. Der 2018 restaurierte Bereich nach Fertigstellung der Arbeiten. Deutlich erkennbar ist das rekonstruierte zweifarbig Muster im sichtbaren Teil der Wangenmauer von vomitorium 10.

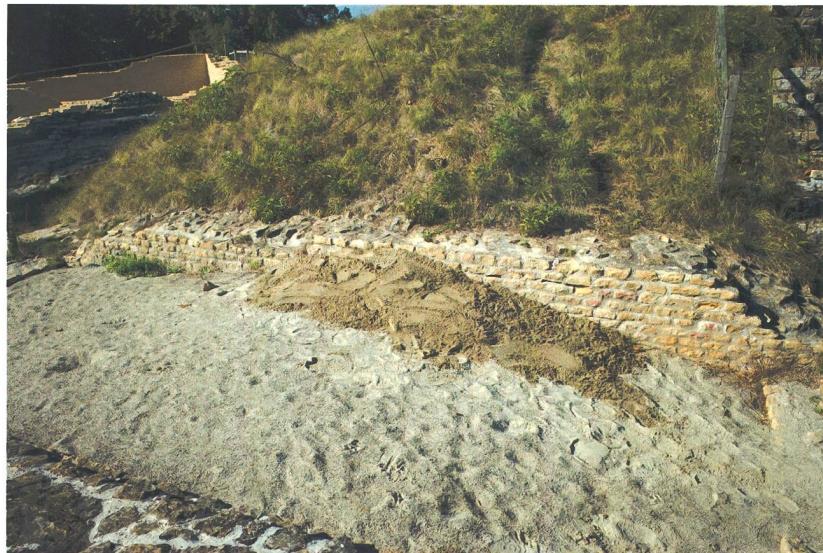
Abb. 19

Theater En Selley,
Umfassungsmauern
im Südwesten. Zone in
Keil 6, zwischen den
Peripheriemauern M11 und
M22; Sandanfüllung zum
provisorischen Schutz der
originalen Baureste.

An anderen Stellen im Bereich der südlichen Peripherie, so beispielsweise in Keil 5, wurde als provisorische Sicherungsmassnahme die Basis der Mauern (M11, M22) mit Sand angefüllt, um die Frosteinflüsse zu mildern und den Zerfall solange zu bremsen, bis in ein paar Jahren die dringend

notwendigen Restaurierungsarbeiten durchgeführt werden können (Abb. 19).

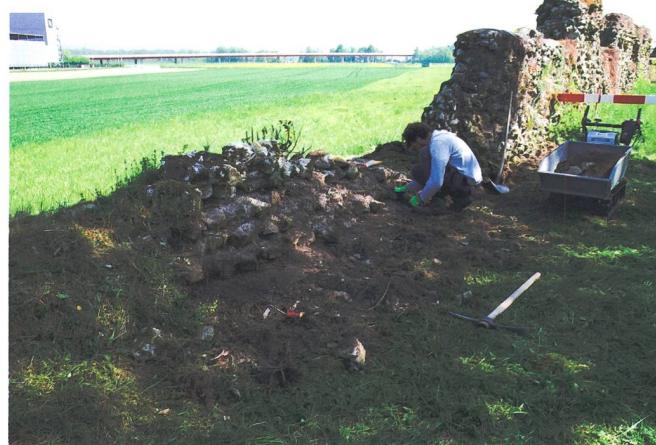
Abb. 23

Römische Stadtmauer, erhaltener Abschnitt bei «La Maladaire». Vincent Raclot präpariert die in diesem Abschnitt erhaltenen Überreste des antiken Kernmauerwerks frei.

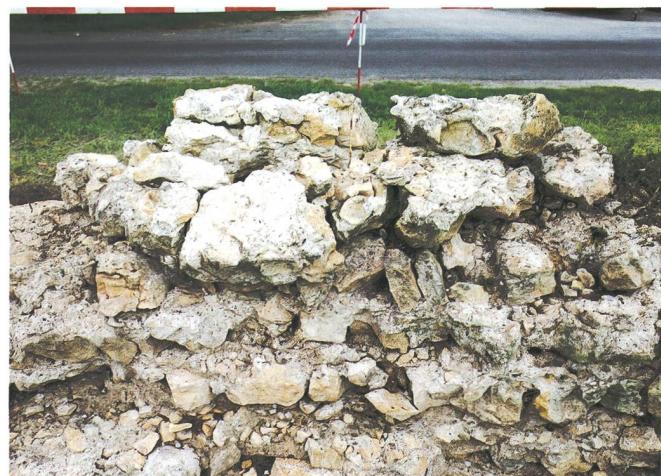
Abb. 24

Römische Stadtmauer, erhaltener Abschnitt bei «La Maladaire». Erhaltenes antikes Kernmauerwerk mit Auflösungserscheinungen im Mörtel und starken Schäden durch Wasser, Frost und Vegetation.

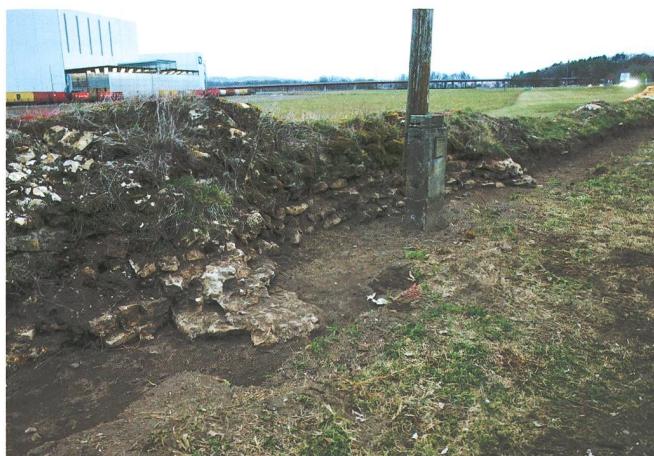
Abb. 27

Römische Stadtmauer, erhaltener Abschnitt bei «La Maladaire». Erhaltungszustand des Ansatzes von Turm T8 der Stadtmauer nach im Frühling 2019 erfolgter oberflächlicher Reinigung. Im Zentrum die von L. Bosset entwickelte Markierung der Türme mittels Betonsockel und Holzmast.

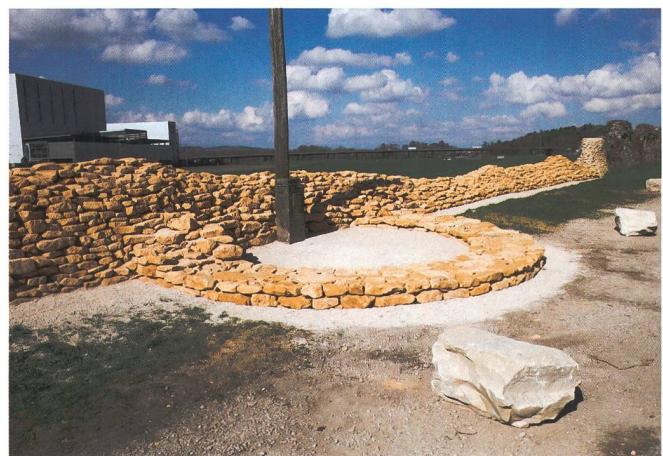
Abb. 28

Römische Stadtmauer, erhaltener Abschnitt bei «La Maladaire». Mittels Trockenmauerwerk geschützter Mauerabschnitt mit Kurtine und Turm T8 (vgl. Abb. 26 und 27). Der Betonsockel und der Holzmast von L. Bossets Turmmarkierung wurden als historische Zeugen gereinigt und ebenfalls konserviert.

Versuche durchgeführt, wie sich diese niedrigen Mauerabschnitte mit einer speziell ausgeführten Trockenmauer überdecken lassen (Abb. 25). Diese mörtellos gefügte Steinkonstruktion soll einerseits dem darunterliegenden originalen Mauerrest den nötigen Schutz vor Frost und Erosion garantieren, andererseits aber auch als klare Markierung des Mauerverlaufs einen didaktischen Effekt erfüllen. Drittens dient sie zudem als Biotop für Reptilien und andere Tiere. Mit einer solchen Massnahme lassen sich durch das kontrollierte partielle Eingraben die Kosten für die Erhaltung dieser Mauerabschnitte erheblich senken und der Verlauf der Stadtmauer bleibt im Gelände trotzdem noch deutlich sichtbar oder wird in seiner Wahrnehmbarkeit sogar noch verbessert. Konkrete Versuche zur Gestaltung dieser Trockenmauer wurden zu Beginn des Jahres 2019 mit Hilfe des 2018 evaluierten Steinmaterials durchgeführt (Abb. 26). Die dabei erzielten Resultate sind sowohl in ihrer Erscheinung als auch in ihrer technischen Qualität

ausserordentlich befriedigend und vermögen bei deutlicher Kostenminimierung dennoch den dringend nötigen Schutz zu gewährleisten. Außerdem erlaubt das Konzept auch eine bessere Markierung und Valorisierung sowohl des gesamten Mauerverlaufs als auch von einzelnen baulichen Elementen. So wurde im Versuchsabschnitt etwa der nur noch im Ansatz und den Fundamenten vorhandene Turm 9 der antiken Stadtbefestigung mittels Trockenmauerwerk in seiner Ausdehnung markiert (Abb. 27). Eine Massnahme, die eine deutlich bessere Lesbarkeit der Stadtmauer bewirkt und die Wahrnehmung des Bauwerks im Gelände massgeblich verbessert (Abb. 28).

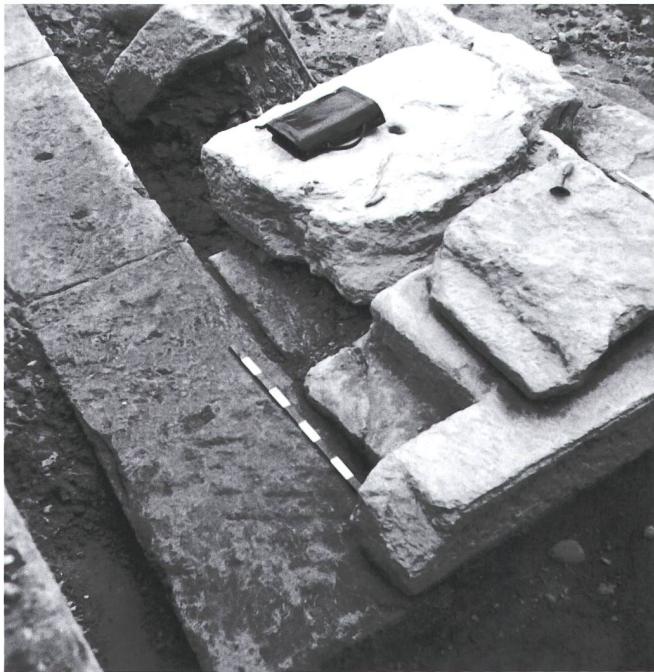
**Abb. 33 (links)**

Amphitheater, Carcer und Treppenhaus beim südlichen Arenaumgang. Treppenhaus während der Ausgrabung, Zustand am 18. August 1948. Der *in situ* verbliebene Treppenquader schliesst nicht korrekt an den Quader der Carcerrückwand an, wodurch eine leicht dreieckige Fugenöffnung entsteht. Deutlich erkennbar ist auch das Fehlen der westlichen Treppenhauswange (ausgeraubte Quaderfortsetzung in der linken unteren Bildecke).

Ausserdem zeigen die bei der Auffindung erstellten Fotografien, dass die Stufe nicht präzise, sondern mit einer deutlich dreieckigen Fuge auf den (älteren) Quader D aufsetzt (Abb. 33). Die Handwerker scheinen diesen Block also eher nachlässig vorbereitet und versetzt zu haben. Dieselbe Nachlässigkeit ist auch auf der nördlichen Stirnseite des Treppenhausblocks zu beobachten, wo die Fuge zwischen den Quadern F und G (vgl. Abb. 30) mit einem kleinen, trapezförmig zugehauenen Sandstein geschlossen worden ist (Abb. 34). Auffällig ist auch der Anschluss der beiden Quadern G an die sorgfältig gefügte Mauer J (vgl. Abb. 30): Während nämlich die übrigen Wände des Carcer technisch durchdacht in solidem Verband gefügt sind, stossen die beiden Quadern G stumpf gegen die Carcerrückwand, so als ob sie erst nachträglich hier versetzt worden wären. Erst in der nächst folgenden, heute fehlenden Lage wurde ein Mauerverband erstellt, indem ein langer, auf G aufliegender Quader über den Mauerkörper J griff. Den Nachweis für den ab dieser Höhe feststellbaren Verband stellt eine deutlich erkennbare Abarbeitung auf Quader D dar, die im Bereich unmittelbar westlich des dortigen Wolfsloch beobachtet werden konnte. Überhaupt ist der Quader D sonderbar, da er völlig unnötig zur Hälfte über die Ostwange des Carcer (vgl. Abb. 30,D; Abb. 36,D) hinausragt, bloss um dann als eher unpraktischer Auftritt für den durch Quader E belegten Treppenlauf zu dienen.

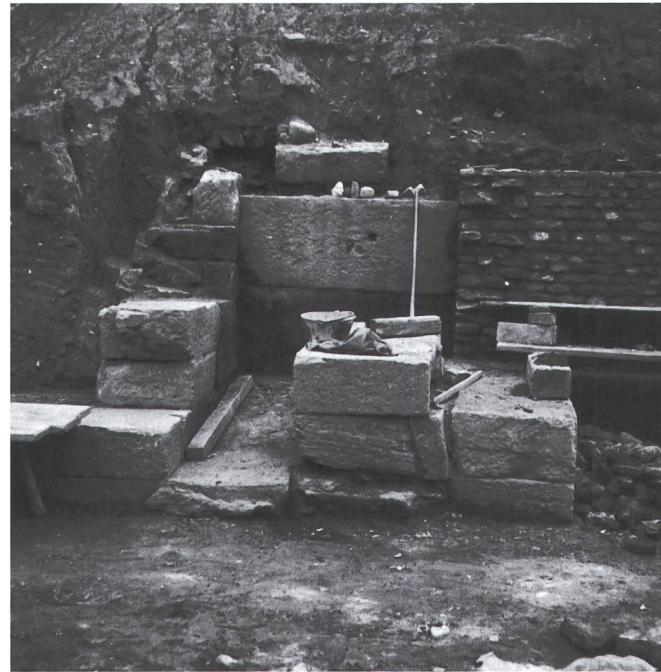
Abb. 34 (rechts)

Amphitheater, Carcer und Treppenhaus beim südlichen Arenaumgang. Treppenhaus nach Beendigung der Ausgrabung, Zustand am 7. Oktober 1948. Die (falsche) Rekonstruktion aus Kalkstein-Handquadern von Carcerrückwand und Westwand des Treppenhauses ist bereits fertiggestellt.

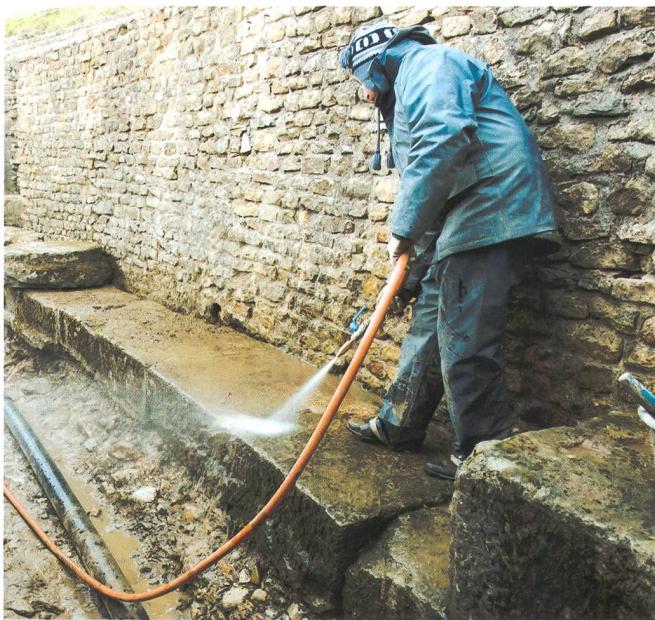
Abb. 38 (links)

Amphitheater, Carcer und Treppenhaus beim südlichen Arenaumgang. Reinigungs- und Konservierungsarbeiten im Arenaumgang. Vorbereitend zur detaillierten Reinigung erfolgt das Entfernen von groben Verschmutzungen wie Erde und Moos mit Wasser.

Im Amphitheater konnten die 2017 begonnenen Reinigungs- und Konservierungsarbeiten im südlichen Arenaumgang fortgesetzt werden (Abb. 38)²⁵. 2018 standen der grosse Carcer mit Treppenaufgang und ein Teil des westlich daran anschliessenden Gangabschnitts im Zentrum. Im CO_2 -Trockeneisverfahren wurden alle Maueroberflächen und vor allem auch die Quader und Orthostatenplatten aus Sandstein schonend und effizient gereinigt (Abb. 39). Im Anschluss daran konnten sämtliche Fugen und Fehlstellen in den Sandsteinen mit einem eigens hierfür ent-

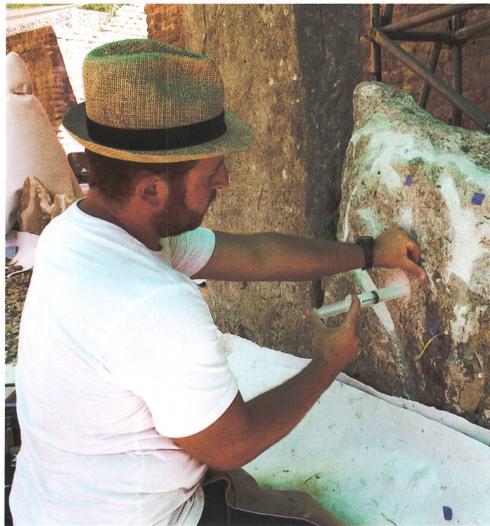
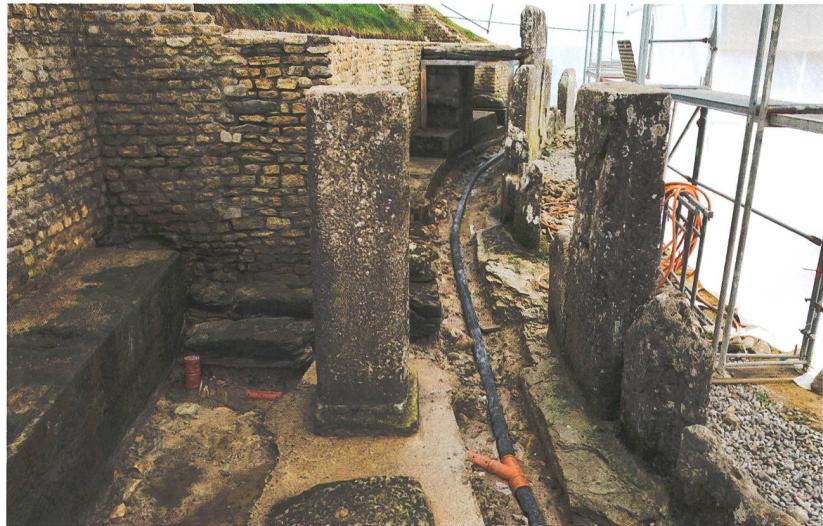
Abb. 42 (rechts)
Amphitheater, Carcer und Treppenhaus beim südlichen Arenaumgang. Erneuerung des Drainagesystems im Arenaumgang und dem südlich anschliessenden Carcer.

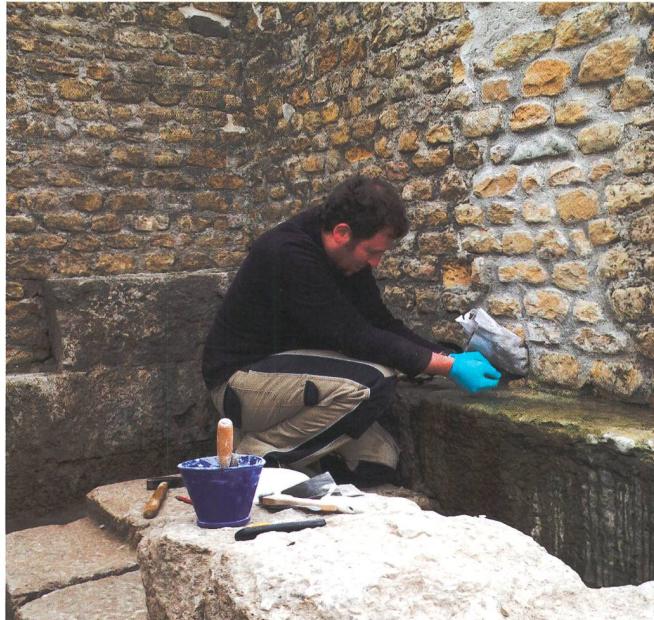
Abb. 43

allerdings nach wie vor der Wasserabfluss dar, da im Abhang hinter der äusseren Couloirmauer versickerndes Niederschlagswasser in die Carreräume abgeleitet wird und dort oberflächlich über die Sandsteinquader ins Drainagesystem gelangt. Dadurch und durch ihre Lage im Schatten bleiben die Steine aber sehr lange feucht und es setzen sich immer wieder Algen und Moose in grösserer Menge ab (Abb. 43). Im Winter stellt das versickernde und am Fuss die Mauer durchquerende Wasser ein noch grösseres Problem dar, da es sich auf und neben den Sandsteinen ansammelt und gefriert (Abb. 44). Die dadurch ausgelösten Frostspaltungen sorgen jedes Jahr

für nicht zu unterschätzende Schäden sowohl an der antiken als auch an der rekonstruierten Bausubstanz. Eine bessere Lösung für die Wasserableitung muss daher in den kommenden Jahren dringend geprüft und gefunden werden. In jedem Fall zeigen aber die bereits durchgeführten Reinigungs- und Konservierungsarbeiten Erfolg (Abb. 45). Das Erscheinungsbild hat sich deutlich verbessert und der Zustand der fragilen Sandsteinquader ist für die nächsten Jahre stabilisiert. Wichtig ist nun, dass auch ein konsequenter Unterhalt gewährleistet werden kann, um einem erneuten Moos- und Algenwachstum effizient entgegenzuwirken.

Amphitheater, Carcer und Treppenhaus beim südlichen Arenaumgang. Entfernen von Moos und Reinigung der durch Erde verstopften Drainageöffnungen zum Abführen des hinter der Mauer im Abhang versickernden Wassers.
