# Denkmäler und Ruinengelände – Arbeiten im Jahre 2018

## Le site et les monuments en 2018

Thomas Hufschmid

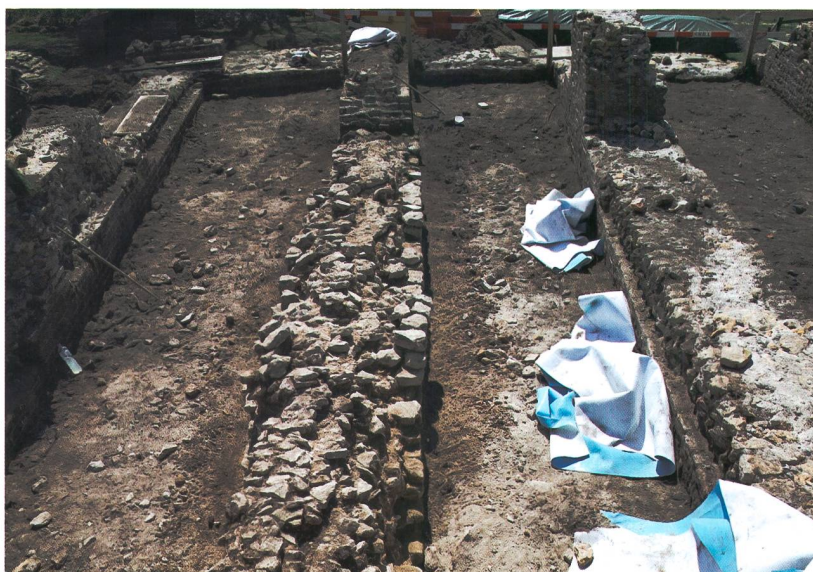
### Abb. 8

Theater En Selley, Umfassungswauern im Südwesten. Die Radialmauern M79-M81 (von links nach rechts) nach der Freilegung und partiellen Entrestaurierung. In der Bildmitte die noch intakte antike Mauer M80, die bis anhin noch zu grossen Teilen im Boden verborgen lag.

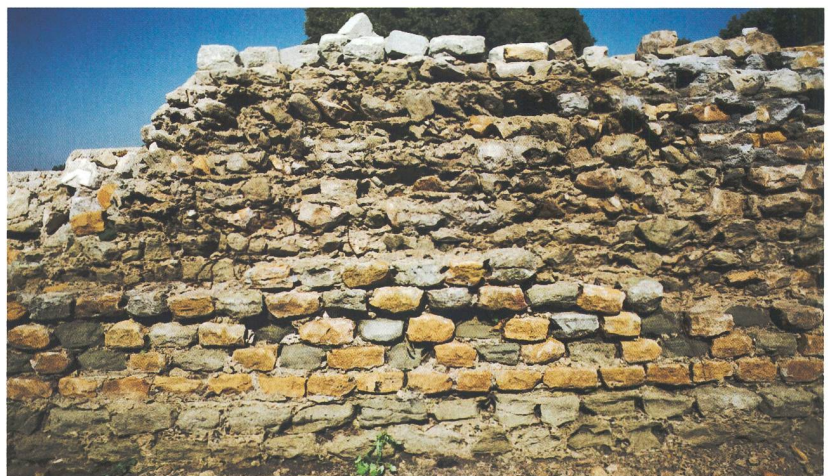
**Abb. 13**

*Theater En Selley, Umfassungsmauern im Südwesten. Ostansicht an die originale, als Sichtmauerwerk gestaltete Schale der Vomitoriumsmauer M79; über einer Sockelzone aus grauen Sandsteinquäderchen entwickelt sich ein zweifarbiger Dekor aus grauen Kalksteinen und gelbem Hauterive-Kalk.*

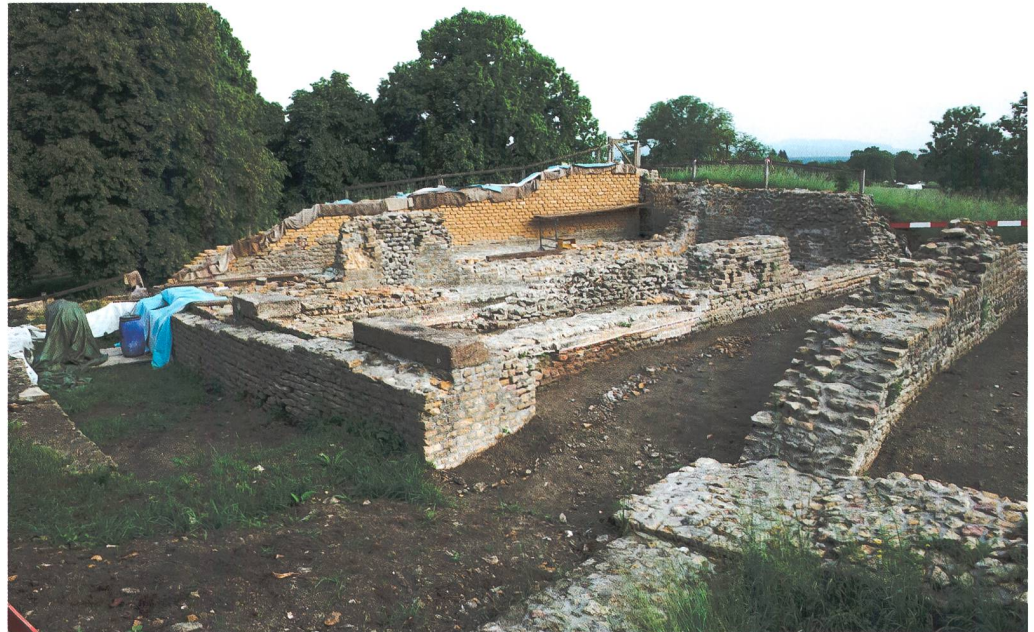
**Abb. 14**

Theater En Selley, Umfassungsmauern im Südwesten. Übersicht über die radial angelegten Mauerzüge M28 und M79-M81; Zustand nach der Entrestaurierung, aber noch vor Beginn der neuen Aufmauerungsarbeiten.

Die Restaurierungsarbeiten im Jahr 2018 konzentrierten sich auf den Bereich der Umfassung im sogenannten Keil 6. Nebst einem Teil der inneren Umfassungsmauer M22 wurden vor allem die Radialmauern M28 und M79-81 restauriert (Abb. 14). Der grösste Teil dieser Mauerzüge war im frühen 20. Jahrhundert mit rekonstruierten Mauerschalen ergänzt und mit Abdeckungen aus Portlandzement gegen eindringendes Niederschlagswasser isoliert worden. Wie an vielen anderen Orten des Theaters hatten auch in dieser Zone die Altrestaurierungen ihr Lebensende erreicht und mussten zum Schutz des nun blossliegenden antiken, mit Kalkmörtel gebundenen Mauerkerns ersetzt werden. Wo nötig wurden die schädigenden Zementaufmauerungen der früheren Restaurierungen entfernt und an ihrer

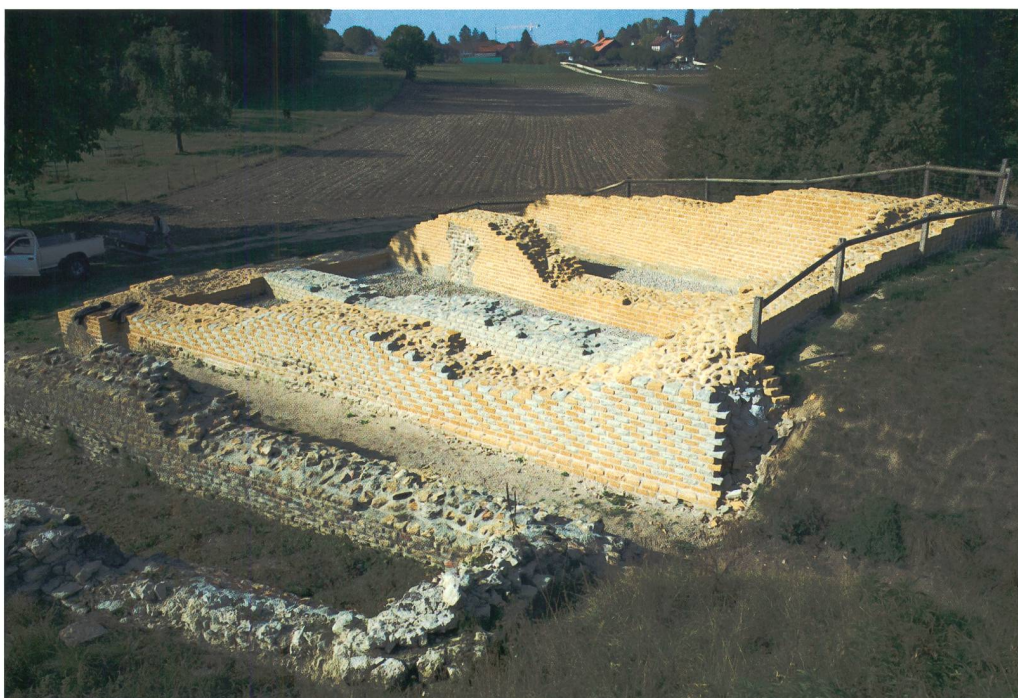
#### Abb. 17 (rechts)

Theater En Selley, Umfassungsmauern im Südwesten. Radialmauer M80 nach Sicherung der erhaltenen Überreste (unterer Bereich) und Errichtung einer den Kern schützenden korrekten Aufmauerung aus grüngrauen Muschelsandsteinquadern.

gemauert, um die originalen Mauerreste besser zu schützen und den Mauerzug zum besseren Verständnis des Grundrisses im Gelände zu markieren. Dem angetroffenen Baubefund folgend kamen als Materialien für diese neuen Aufmauerungen grau-grüner Sandstein aus Mägenwil/AG und Kalkmörtel zum Einsatz (Abb. 17).

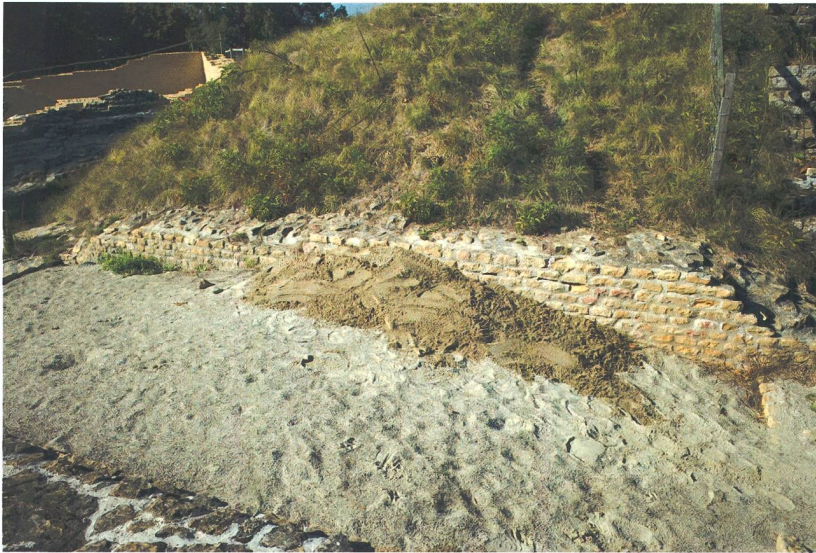
#### Abb. 18

Theater En Selley, Umfassungsmauern im Südwesten. Der 2018 restaurierte Bereich nach Fertigstellung der Arbeiten. Deutlich erkennbar ist das rekonstruierte zweifarbige Muster im sichtbaren Teil der Wangenmauer von vomitorium 10.

auf die rekonstruierten Mauerschalen übertragen worden. Im Rahmen der aktuellen Arbeiten wurden daher die alten, falschen und zum grössten Teil nicht mehr tragfähigen Zementrekonstruktionen abgebaut und durch eine korrekte, mit dem erwähnten zweifarbigen Muster versehene Rekonstruktion ersetzt (Abb. 18).

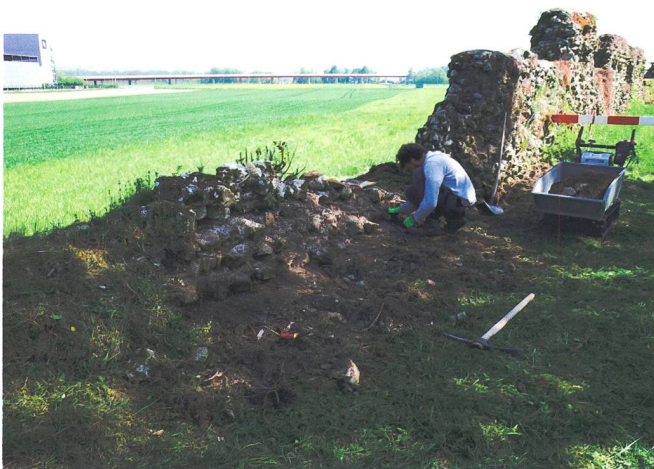
**Abb. 22 (rechts)**

Römische Stadtmauer, erhaltener Abschnitt bei «La Maladaire». Die zum Teil noch bis zu drei Meter hohen Überreste des originalen Mauerwerks werden mit einer neuen, schützenden Vormauerung versehen.

Aufwändige, mittels Erneuerung der rekonstruierten Vormauerungen durchgeführte Restaurierungen sind sehr kostspielig. Sie werden daher nur bei noch hoch erhaltenem originalestem Mauerwerk durchgeführt (Abb. 22). Grosse Teile der Stadtmauer sind aber heute im Gelände in nur noch geringer Höhe erhalten und schlecht wahrnehmbar, da sie von Pflanzen überwuchert und stellenweise von einer dünnen Erdschicht bedeckt sind (Abb. 23). Allerdings ist diese Überdeckung nicht ausreichend, um die Baureste vor dem zerstörenden Einfluss von Wasser und Frost zu sichern, so dass der noch originale Mauerkerne an vielen Orten bereits in höchst alarmierendem Zustand ist (Abb. 24). Dringend nötig ist daher eine massivere Form von Schutz, die aber kostengünstiger ist als eine komplette Übermauerung mit Stein und Mörtel. Im Mauerabschnitt, der unmittelbar westlich an das zum Teil unter der Landstrasse nach Bern liegende Nordosttor anschliesst (tronçon T3)<sup>13</sup>, wurden im Jahr 2018

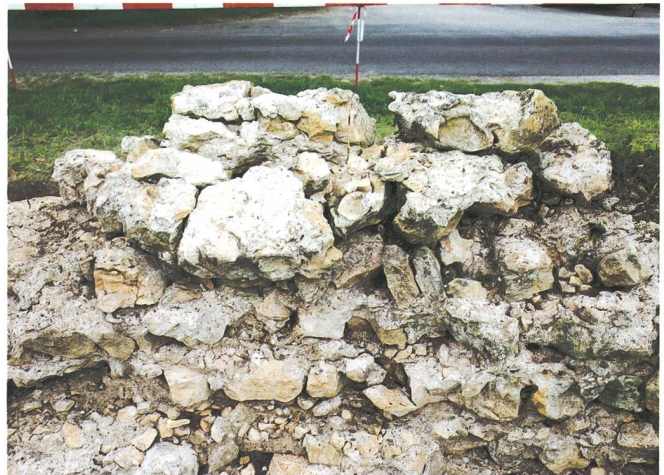
**Abb. 23**

Römische Stadtmauer, erhaltener Abschnitt bei «La Maladaire». Vincent Raclot präpariert die in diesem Abschnitt erhaltenen Überreste des antiken Kernmauerwerks frei.

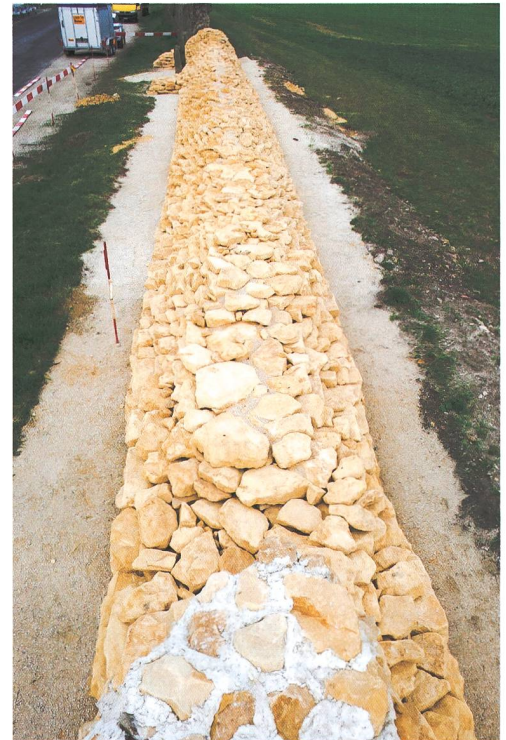
**Abb. 25 (links)**

Römische Stadtmauer, erhaltener Abschnitt bei «La Maladaire». Versuchsabschnitt mit gestalterisch ausgeführter Schutzschicht in Trockenmauerwerk aus gelbem Kalkstein («enfouissement localisé»).

Versuche durchgeführt, wie sich diese niedrigen Mauerabschnitte mit einer speziell ausgeführten Trockenmauer überdecken lassen (Abb. 25). Diese mörtellos gefügte Steinkonstruktion soll einerseits dem darunterliegenden originalen Mauerrest den nötigen Schutz vor Frost und Erosion garantieren, andererseits aber auch als klare Markierung des Mauerverlaufs einen didaktischen Effekt erfüllen. Drittens dient sie zudem als Biotop für Reptilien und andere Tiere. Mit einer solchen Massnahme lassen sich durch das kontrollierte partielle Eingraben die Kosten für die Erhaltung dieser Mauerabschnitte erheblich senken und der Verlauf der Stadtmauer bleibt im Gelände trotzdem noch deutlich sichtbar oder wird in seiner Wahrnehmbarkeit sogar noch verbessert. Konkrete Versuche zur Gestaltung dieser Trockenmauer wurden zu Beginn des Jahres 2019 mit Hilfe des 2018 evaluierten Steinmaterials durchgeführt (Abb. 26). Die dabei erzielten Resultate sind sowohl in ihrer Erscheinung als auch in ihrer technischen Qualität

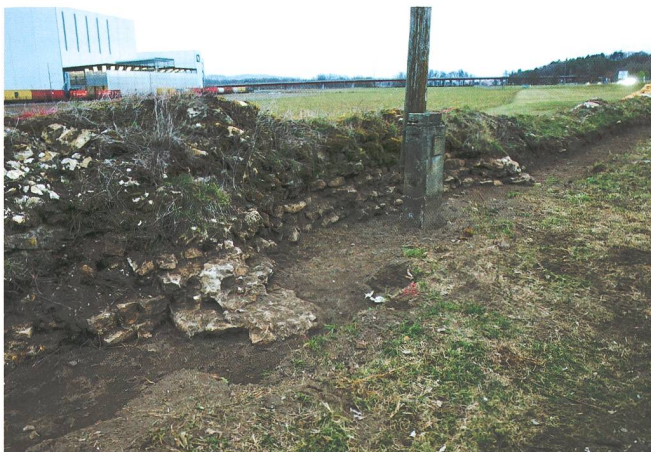
**Abb. 27**

Römische Stadtmauer, erhaltener Abschnitt bei «La Maladaire». Erhaltungszustand des Ansatzes von Turm T8 der Stadtmauer nach im Frühjahr 2019 erfolgter oberflächlicher Reinigung. Im Zentrum die von L. Bosset entwickelte Markierung der Türme mittels Betonsockel und Holzmast.

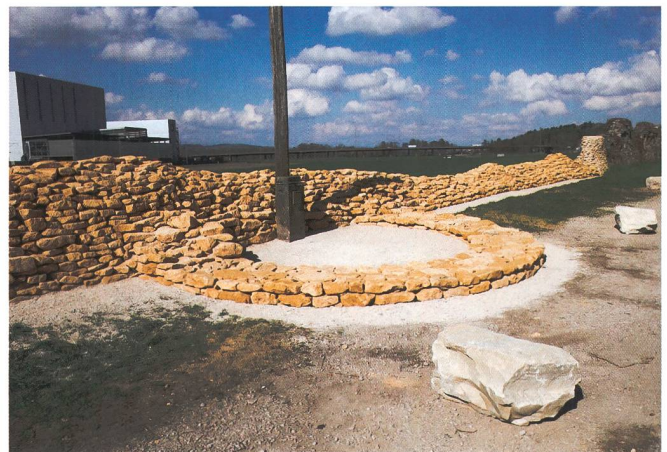
**Abb. 28**

Römische Stadtmauer, erhaltener Abschnitt bei «La Maladaire». Mittels Trockenmauerwerk geschützter Mauerabschnitt mit Kurtine und Turm T8 (vgl. Abb. 26 und 27). Der Betonsockel und der Holzmast von L. Bossets Turmmarkierung wurden als historische Zeugen gereinigt und ebenfalls konserviert.

ausserordentlich befriedigend und vermögen bei deutlicher Kostenminimierung dennoch den dringend nötigen Schutz zu gewährleisten. Ausserdem erlaubt das Konzept auch eine bessere Markierung und Valorisierung sowohl des gesamten Mauerverlaufs als auch von einzelnen baulichen Elementen. So wurde im Versuchsabschnitt etwa der nur noch im Ansatz und den Fundamenten vorhandene Turm 9 der antiken Stadtbefestigung mittels Trockenmauerwerk in seiner Ausdehnung markiert (Abb. 27). Eine Massnahme, die eine deutlich bessere Lesbarkeit der Stadtmauer bewirkt und die Wahrnehmung des Bauwerks im Gelände massgeblich verbessert (Abb. 28).

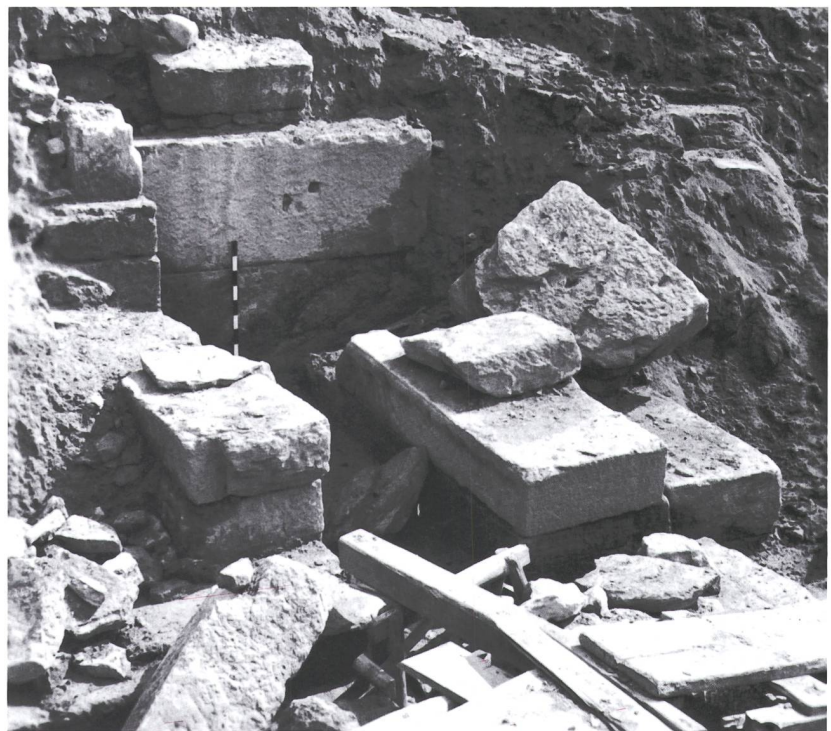
**Abb. 32**

*Amphitheater, Carcer und Treppenhaus beim südlichen Arenaumgang. Treppenhaus während der Ausgrabung, Zustand am 5. August 1948. Gut erkennbar ist das vollständige Fehlen der oberen Zonen der westlichen Treppenhaus- und Carcerrückwand.*

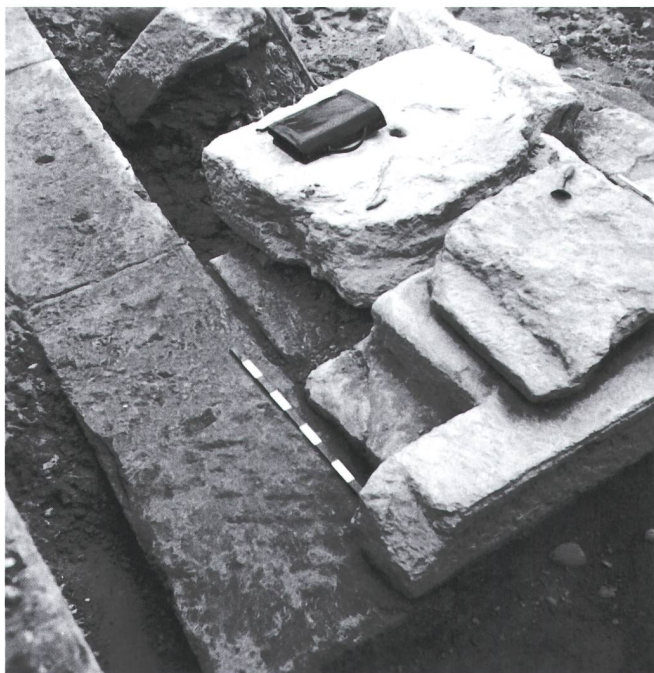
**Abb. 33** (links)

*Amphitheater, Carcer und Treppenhaus beim südlichen Arenaumgang. Treppenhaus während der Ausgrabung, Zustand am 18. August 1948. Der in situ verbliebene Treppenquader schliesst nicht korrekt an den Quader der Carcerrückwand an, wodurch eine leicht dreieckige Fugenöffnung entsteht. Deutlich erkennbar ist auch das Fehlen der westlichen Treppenhauswange (ausgeraubte Quaderfortsetzung in der linken unteren Bildecke).*

Ausserdem zeigen die bei der Auffindung erstellten Fotografien, dass die Stufe nicht präzise, sondern mit einer deutlich dreieckigen Fuge auf den (älteren) Quader D aufsetzt (Abb. 33). Die Handwerker scheinen diesen Block also eher nachlässig vorbereitet und versetzt zu haben. Dieselbe Nachlässigkeit ist auch auf der nördlichen Stirnseite des Treppenhausblocks zu beobachten, wo die Fuge zwischen den Quadern F und G (vgl. Abb. 30) mit einem kleinen, trapezförmig zugehauenen Sandstein geschlossen worden ist (Abb. 34). Auffällig ist auch der Anschluss der beiden Quader G an die sorgfältig gefügte Mauer J (vgl. Abb. 30): Während nämlich die übrigen Wände des Carcers technisch durchdacht in solidem Verband gefügt sind, stossen die beiden Quader G stumpf gegen die Carcerrückwand, so als ob sie erst nachträglich hier versetzt worden wären. Erst in der nächst folgenden, heute fehlenden Lage wurde ein Mauerverband erstellt, indem ein langer, auf G aufliegender Quader über den Mauerkörper J griff. Den Nachweis für den ab dieser Höhe feststellbaren Verband stellt eine deutlich erkennbare Abarbeitung auf Quader D dar, die im Bereich unmittelbar westlich des dortigen Wolfsloch beobachtet werden konnte. Überhaupt ist der Quader D sonderbar, da er völlig unnötig zur Hälfte über die Ostwange des Carcers (vgl. Abb. 30,D; Abb. 36,D) hinausragt, bloss um dann als eher unpraktischer Auftritt für den durch Quader E belegten Treppenlauf zu dienen.

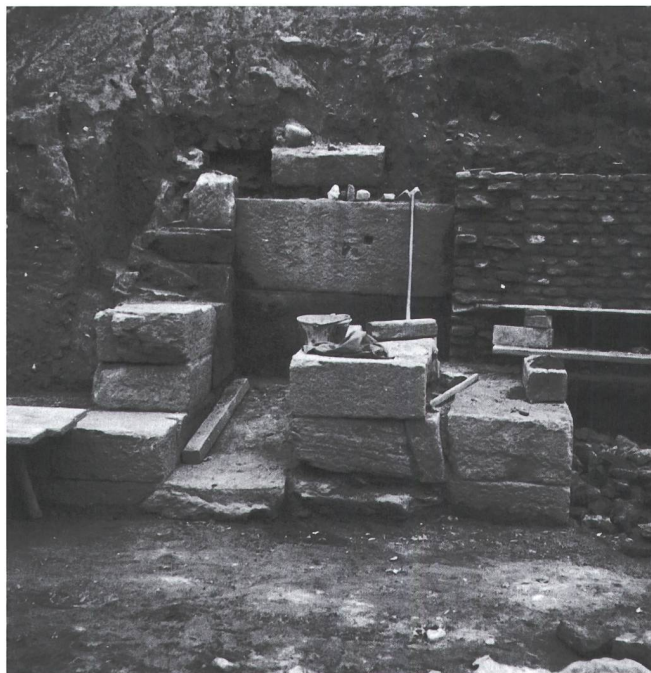
**Abb. 34** (rechts)

*Amphitheater, Carcer und Treppenhaus beim südlichen Arenaumgang. Treppenhaus nach Beendigung der Ausgrabung, Zustand am 7. Oktober 1948. Die (falsche) Rekonstruktion aus Kalkstein-Handquadern von Carcerrückwand und Westwand des Treppenhauses ist bereits fertiggestellt.*

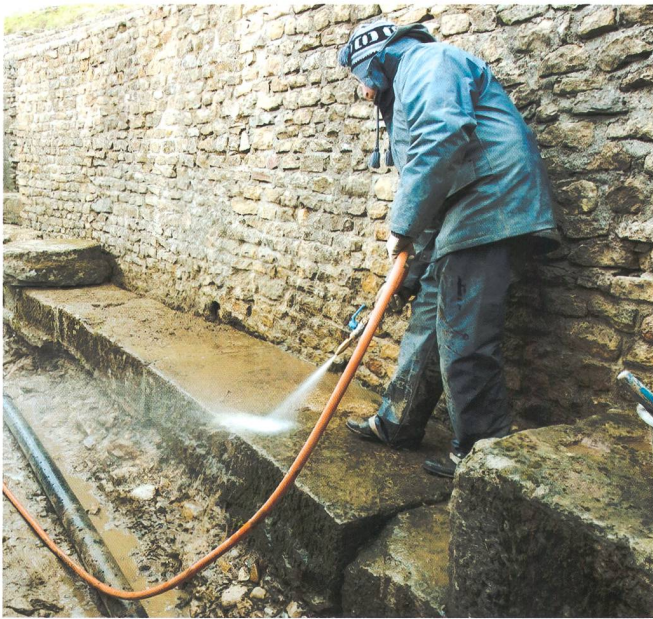
**Abb. 38 (links)**

Amphitheater, Carcer und Treppenhaus beim südlichen Arenaumgang. Reinigungs- und Konservierungsarbeiten im Arenaumgang. Vorbereitend zur detaillierten Reinigung erfolgt das Entfernen von groben Verschmutzungen wie Erde und Moos mit Wasser.

Im Amphitheater konnten die 2017 begonnenen Reinigungs- und Konservierungsarbeiten im südlichen Arenaumgang fortgesetzt werden (Abb. 38)<sup>25</sup>. 2018 standen der grosse Carcer mit Treppenaufgang und ein Teil des westlich daran anschliessenden Gangabschnitts im Zentrum. Im CO<sub>2</sub>-Trockeneisverfahren wurden alle Maueroberflächen und vor allem auch die Quader und Orthostatenplatten aus Sandstein schonend und effizient gereinigt (Abb. 39). Im Anschluss daran konnten sämtliche Fugen und Fehlstellen in den Sandsteinen mit einem eigens hierfür ent-

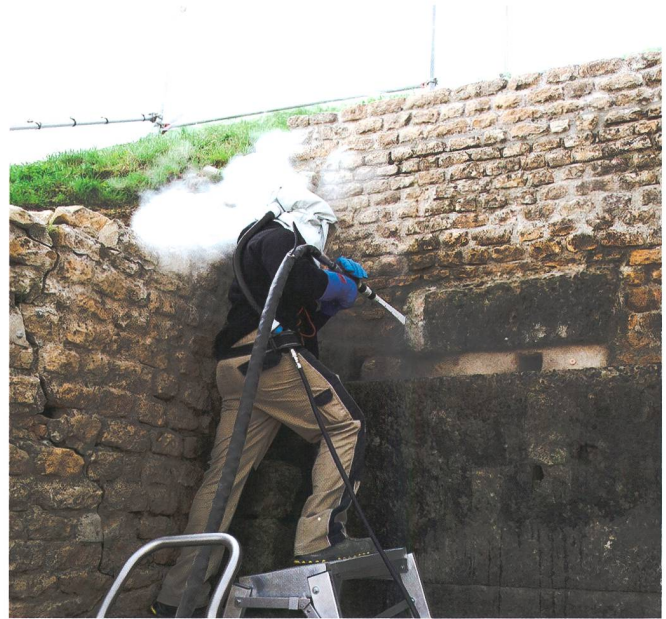
**Abb. 39 (rechts)**

Amphitheater, Carcer und Treppenhaus beim südlichen Arenaumgang. Schonende und effiziente Reinigung von Sandsteinquadern und Mauerwerk mit Hilfe von Trockeneis (CO<sub>2</sub>).

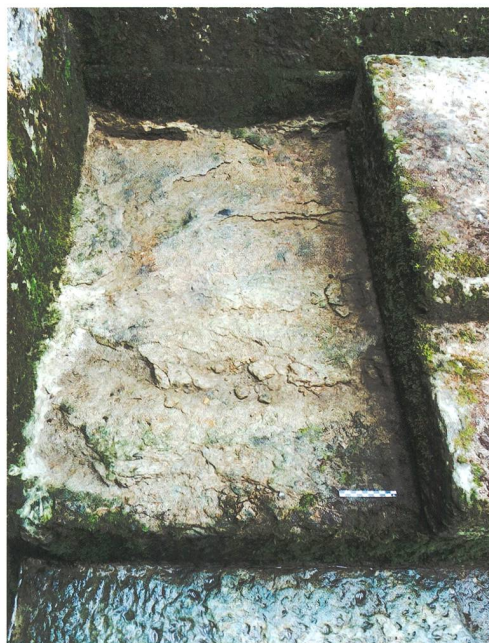
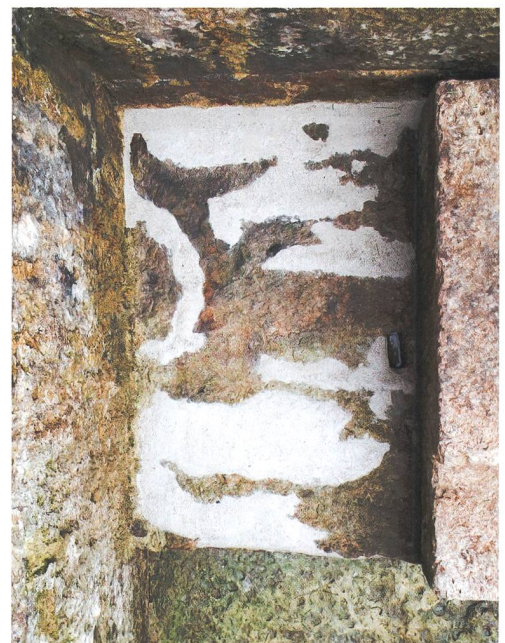
**Abb. 40**

Amphitheater, Carcer und Treppenhaus beim südlichen Arenaumgang. Sicherung und Konservierung der Sandsteinquader mittels einer speziell entwickelten und an die Porosität des Steins angepassten Kalkmörtelmischung. Quader im westlichen Treppenhaus vor und nach Ausführung der Arbeiten.

wickelten Mörtel verschlossen werden, um dem weiteren Eindringen von Wasser und Feuchtigkeit entgegenzuwirken (Abb. 40). Risse wurden mit einer speziellen, fließfähigen Kalkmörtelmischung injiziert (Abb. 41). Daraufhin wurde die bereits bestehende, zum Teil aber verstopfte Drainage im Couloir freigelegt und durch ein neues Drainagesystem, das nun auch den Carcer besser einbindet, ersetzt. Mittlerweile sind zwei Drittel des Couloirs gereinigt und zu grossen Teilen konserviert (Abb. 42), die Fertigstellung des letzten Drittels ist abhängig von den finanziellen und zeitlichen Disponibilitäten. Ein Problem stellt

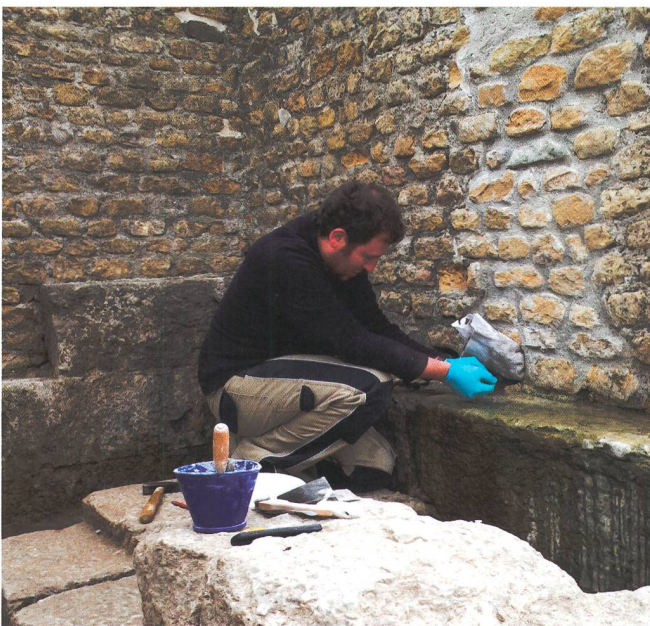
**Abb. 43**

*Amphitheater, Carcer und Treppenhaus beim südlichen Arenaumgang. Entfernen von Moos und Reinigung der durch Erde verstopften Drainageöffnungen zum Abführen des hinter der Mauer im Abhang versickernden Wassers.*

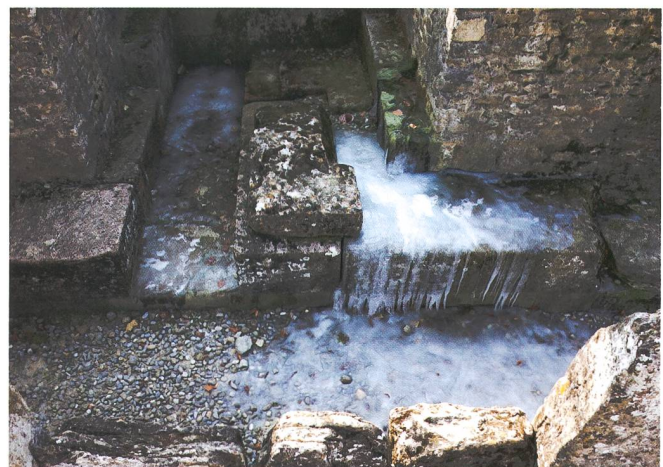
**Abb. 44**

allerdings nach wie vor der Wasserabfluss dar, da im Abhang hinter der äusseren Couloirmauer versickerndes Niederschlagswasser in die Carcerräume abgeleitet wird und dort oberflächlich über die Sandsteinquader ins Drainagesystem gelangt. Dadurch und durch ihre Lage im Schatten bleiben die Steine aber sehr lange feucht und es setzen sich immer wieder Algen und Moose in grösserer Menge ab (Abb. 43). Im Winter stellt das versickernde und am Fuss die Mauer durchquerende Wasser ein noch grösseres Problem dar, da es sich auf und neben den Sandsteinen ansammelt und gefriert (Abb. 44). Die dadurch ausgelösten Frostsprengungen sorgen jedes Jahr

für nicht zu unterschätzende Schäden sowohl an der antiken als auch an der rekonstruierten Bausubstanz. Eine bessere Lösung für die Wasserableitung muss daher in den kommenden Jahren dringend geprüft und gefunden werden. In jedem Fall zeigen aber die bereits durchgeführten Reinigungs- und Konservierungsarbeiten Erfolg (Abb. 45). Das Erscheinungsbild hat sich deutlich verbessert und der Zustand der fragilen Sandsteinquader ist für die nächsten Jahre stabilisiert. Wichtig ist nun, dass auch ein konsequenter Unterhalt gewährleistet werden kann, um einem erneuten Moos- und Algenwachstum effizient entgegenzuwirken.

*Amphitheater, Carcer und Treppenhaus beim südlichen Arenaumgang. Dicke vereiste Zonen im westlichen Treppenhaus.*

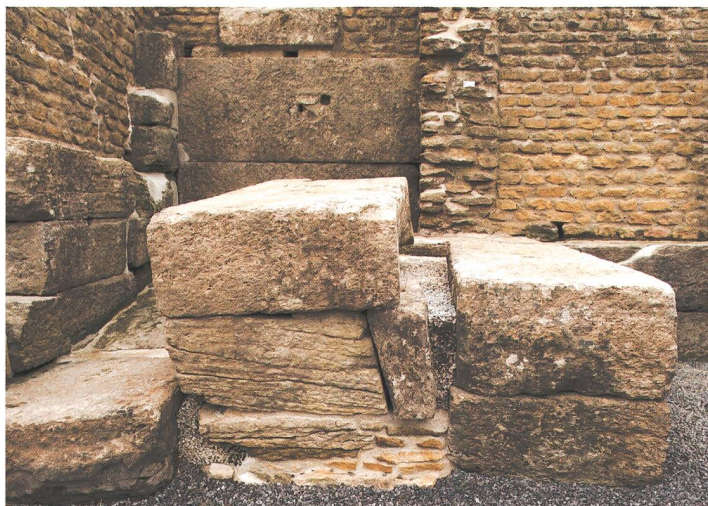
**Abb. 45**

*Amphitheater, Carcer und Treppenhaus beim südlichen Arenaumgang. Östlich an den Carcer anschliessendes Treppenhaus vor der Restaurierung und nach deren Abschluss.*

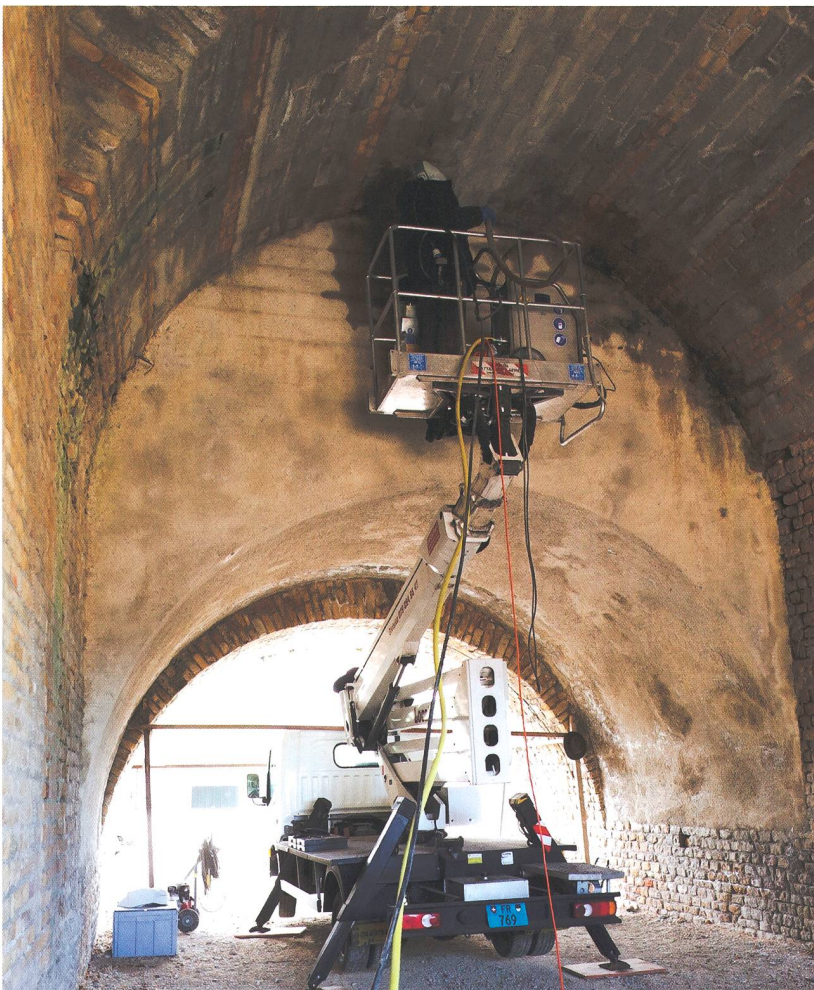
**Abb. 46**

*Amphitheater, östlicher Arenaeingang. Untersuchungen am Gewölbe unterhalb des Bischofturms/Museums und Vorbereitungsarbeiten für die baustatische Analyse.*

Ebenfalls ins Jahr 2018 fällt die detaillierte baustatische Analyse der von der Place du Rafour ins Gebäude führenden Gewölbegänge. Nachdem wir bereits im Vorjahr feststellen mussten, dass sich einzelne Steine am Gewölbefuss des zentralen Arenazugangs aus dem Mauerverband gelöst hatten<sup>26</sup>, hat eine erste grobe Schadensübersicht gezeigt, dass ein unkontrollierter Wasserfluss an der Gewölbeaussen Seite zu einer Destabilisierung der Gewölbestruktur geführt hat (Abb. 46). Um die Situation genauer einschätzen zu können, wurde durch die Ingenieurin Dr. Alix Grandjean ein Gutachten erstellt, das nun endlich Auskunft über den genauen Zustand der Gewölbestrukturen liefert<sup>27</sup>. Zwar sind diese glücklicherweise noch nicht direkt einsturzgefährdet, ihr Zustand ist aber vielerorts alarmierend und verlangt dringend nach Interventionen; zumal die Westfassade des mittelalterlichen Turms, in dem sich das Museum befindet, auf einem dieser geschwächten Tonnengewölbe aufsitzt. Eine zweite Untersuchung, welche die hohl liegenden Sitzstufenquader am Ostrand der Cavea betrifft (vgl. Abb. 5), wurde von dem auf Georadar spezialisierten Unternehmen «Bridgology» durchgeführt<sup>28</sup>. Die Resultate haben gezeigt, dass unterhalb der Sitzstufenzone erhebliche Hohlräume vorhanden sind und akute Rutsch- und Erosionsgefahr besteht. Basierend auf den Ergebnissen der beiden Analysen sowie weiterer Zustandsberichte steht für 2019 die Ausarbeitung eines umfangreichen Sicherungs- und
