Artikel: Ein Haus aus der Wiederaufbauphase nach dem grossen
Unterstadtbrand vom 14. März 1434

Ein Haus aus der Wiederaufbauphase nach dem grossen Unterstadtbrand vom 14. März 1434

Anlässlich der Renovation des Hauses Schodolergasse 18 erhielt die Kantonsarchäologie die Möglichkeit zu einer Bauuntersuchung. Eine erste Untersuchungsetappe fand im Januar 1996 statt, wobei wir uns auf das Hausinnere beschränkten. Erst in einem fortgeschrittenem Umbaustadium, nachdem der Aussenverputz entfernt und das Haus eingerüstet war, konnten wir uns in einer zweiten Etappe den Fassaden zuwenden. An der Untersuchung beteiligt waren Peter Frey, Hannes Froelich und Theo Frey.

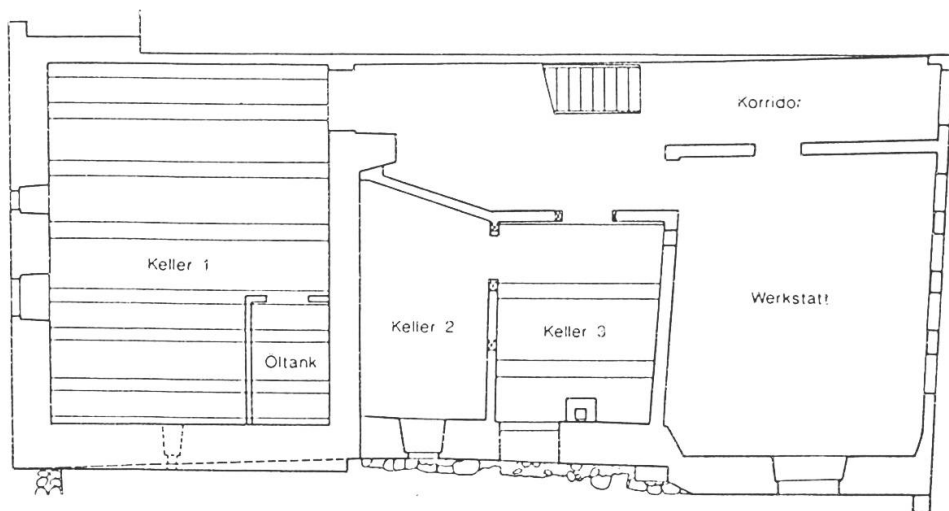
Abb. 4:
Grundriss
Erdgeschoss

Von der Schodolergasse her tritt man durch die Haustüre in den Ost-West verlaufenden Korridor des Hauses. Die Wände sind

in moderner Weise verputzt. Die nördlich gelegene Wand bildet mit dem Nachbarhaus Schodolergasse 16 einen gemeinsamen Baukörper, während die südlich gelegene den Raum der Werkstatt vom Korridor abtrennt. Die Decke lässt hinsichtlich ihrer Konstruktion von dieser Position aus keinen Einblick zu, doch dürfte es sich, vom darüberliegenden Zimmer aus gesehen, um einen Deckenverputz handeln, der die einzelnen Fachen (Zwischenräume) der Balkenlage zudeckt.

Eine Treppe längs der Südmauer führt zum Obergeschoss. Dieselbe scheint eine früher bestehende Stiege ersetzt zu haben; zumindest wurden die Stufen erneuert und dem Aufstieg eine wärmeisolierende Holztäferverkleidung und eine Türe verpasst.

Gegenüber der Treppe befindet sich die Trennwand mit Tür zu den Kellern 2 und 3. Diese Wand ist in Fachwerkbauweise ausgeführt, die Fachen sind ausgemauert und verputzt. Diese Raumtrennung scheint nachträglich eingebaut worden zu sein.

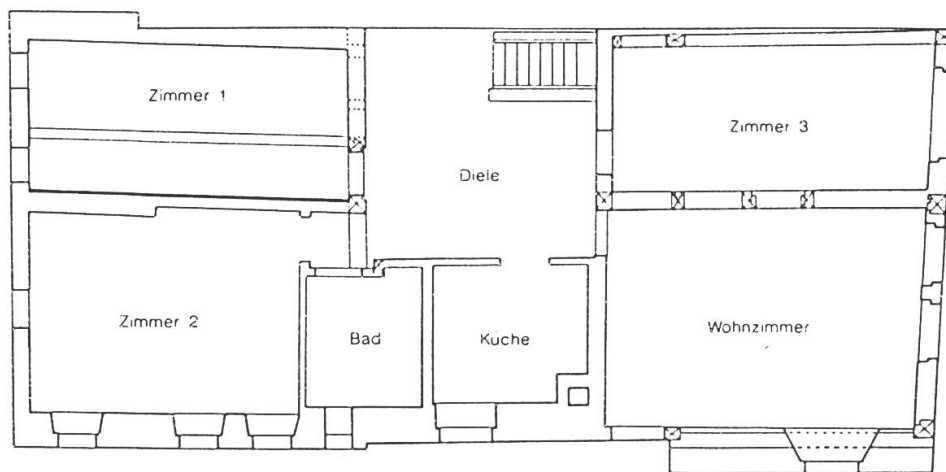
Abb. 6:
Grundriss
Obergeschoss

Bei der massiven Senkung der Gassenfront handelt es sich erwiesenermassen um einen Bauschaden, der vor dem Kammereinbau erfolgt ist. Die eine Abteilung – Knechtenkammer genannt –
