**Artikel:** Versager bei elektrisch geschweißten Brücken aus Schmiedeeisen und Flusssstahl

**Autor:** Bruff, H.J.L.

### Versager bei elektrisch geschweißten Brücken aus Schmiedeeisen und Flußstahl.

Bridge Engineer, North Eastern Area, London & North Eastern Railway. York.

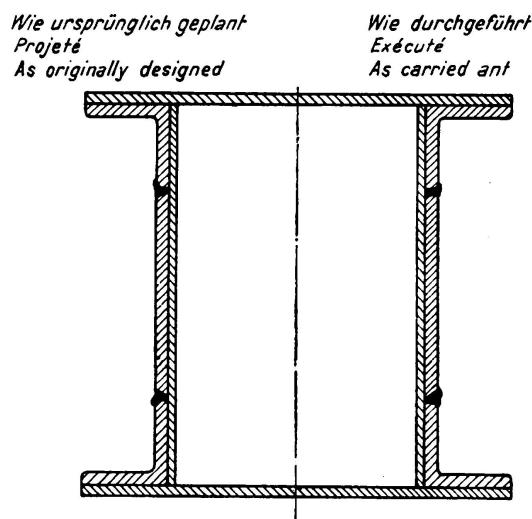
Fig. 1. Profil des Querträgers.

Das beobachtete Versagen der Schweißstellen trat in den Querträgern auf, die als Kastenträger ausgebildet waren. Sie waren sehr stark korrodiert und wiesen Verwerfungen der Stege infolge Überlastung auf. Diese Schäden waren darauf zurückzuführen, daß im Laufe der Zeit verschiedene Niete entfernt und durch Bolzen ersetzt worden waren, welche durchgerostet waren. Die Arbeit wurde daher umfangreicher als vorausgesehen war und erwies sich als sehr schwierig.

Der schwierigste Teil der Arbeit war das Einschweißen neuer Stegbleche, da diese zwischen die senkrechten Flanschen der Gurtwinkel eingesetzt werden mußten, was zur Verwendung ziemlich großer Schweißnähte führte. Die Arbeit wurde in der Weise durchgeführt, daß die neuen Stegplatten an die Winkelunterseite angeschweißt wurden, worauf abwechselnd die oberen und unteren Nähte in Stücken von 6 Zoll geschweißt wurden. Die Anzahl der Schweißlagen betrug in einigen Fällen bis zu sieben. Die Stöße besaßen nach der Bearbeitung die von meinem Chef für Schweißungen dieser Art gewählte Form, und die Schweißung wurde in der in Fig. 2 A und B dargestellten Weise durchgeführt.
