Ruptures enregistrées sur des ponts en fer forgé et en acier doux soudés électriquement.

Recorded Failures of Electrically Welded Wrought Iron and Mild Steel Bridges.

H. J. L. Bruff,

Bridge Engineer, North Eastern Area, London & North Eastern Railway. York.

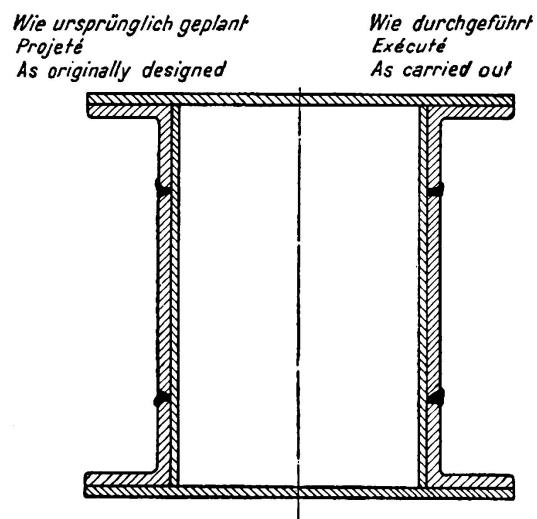
Les ruptures observées sur les soudures se sont produites sur les entretoises, qui étaient du type en caisson. Ces poutres étaient gravement attaquées par la corrosion et leurs âmes avaient subi des distorsions sous l'action des excès de charge. Ces avaries avaient été provoquées par le remplacement, au cours du temps, de rivets par des boulons qui avaient cédé sous l'action de la rouille. Les travaux de réparation furent ainsi plus importants qu'il n'avait été prévu et d'une exécution plus délicate.

La partie la plus délicate des travaux a été l'assemblage par soudure de nouvelles âmes, ces pièces devant être montées entre les ailes verticales des cornières, ce qui nécessitait l'adoption de soudures bout à bout d'une grande largeur. La méthode employée pour effectuer ce travail a consisté à assembler les tôles d'âme par des soudures provisoires sur les extrémités des cornières, puis à souder alternativement en haut et en bas, bout à bout, par cordons d'environ 6" de longueur. Le nombre des cordons allait jusqu'à sept dans certains cas. La

Fig. 1. Section de poutre transversale.
